PEPRI CENTRO. CATALOGO DE EDIFICIOS PROTEGIDOS

Situación	ALARCON LUJAN, N° 6		
Edificio	665	Zon	VII
Grado Protección	ARQUITECTONICA I		
Fach.	<input type="radio"/>	Tipol.	<input type="radio"/>
Elem.	<input type="radio"/>		
Estilo	Decimonónico Burgués Malagueño		
Autor	Eduardo Strachan - Viana Cárdenas		
Epoca	2ª Mitad Siglo XIX

Situación ALARCON LUJAN, Nº 6

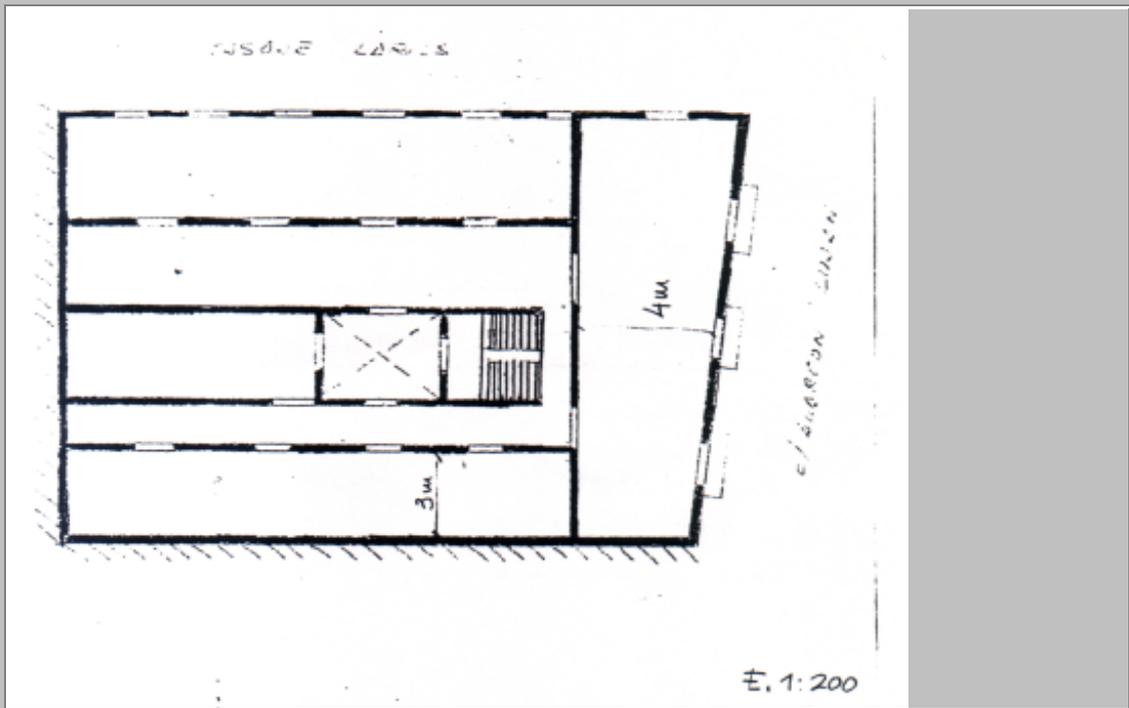
PLANOS Y FOTOS

En patios interiores el saneamiento deteriorado, produce daños en forjado de madera.

Existen revestimientos en mal estado.

Necesidad de ampliación del patio interior, para estar conforme con la normativa existente.

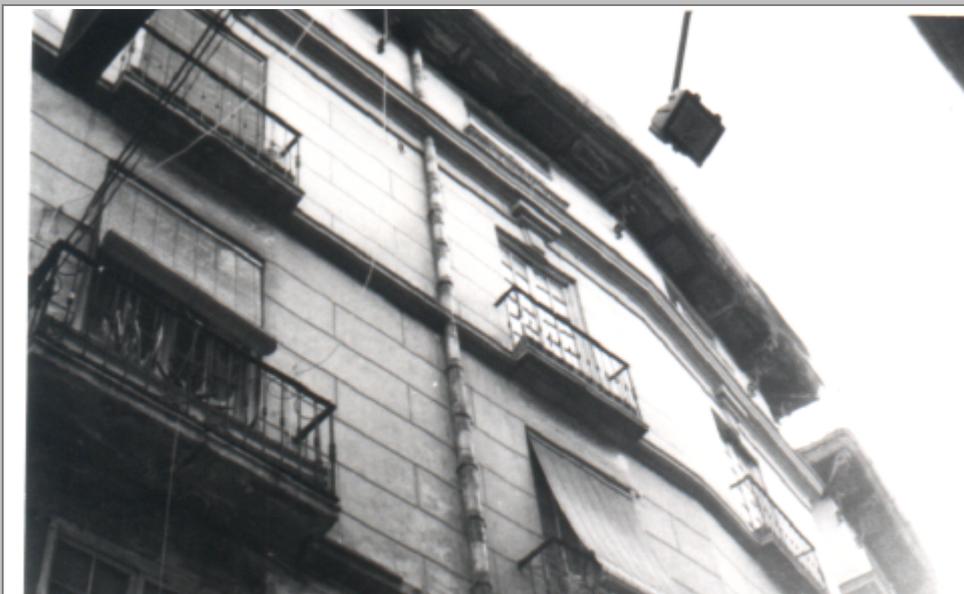
PLANOS Y FOTOS

Edificio en esquina, perteneciente a la misma serie de los que delimitan el Pasaje de Larios. Presenta bajo, entresuelo, dos plantas de balcones separados por impostas y ático de ventanas. Los huecos, todos adintelados, se disponen en tres ejes en la fachada a Alarcón Luján y siete al Pasaje de Larios.

El bajo, transformado por comercios recientemente, conserva en su mayor parte el cajeadado que imita un despiece de sillares, intacto en el resto del edificio. La portada, que contra la fachada, es también adintelada y sencilla. El entresuelo presenta balcones con antepecho de hierro fundido.

Las dos plantas superiores, con balcones volados y sencillas rejas de fundición. El interior, al igual que en el entresuelo, se decora sobre el dintel, con panel de azulejos, y en el superior, con un motivo a modo de ménsula, que sostiene una cornisa que ejerce de separación con el ático.

Remata el edificio un alero volado sobre pares, reforzados con tornapuntas de hierro.
