PEPRI CENTRO. CATALOGO DE EDIFICIOS PROTEGIDOS

Situación	COMPAÑIA, N° 11		
Edificio	690	Zon	VII
Grado Protección	ARQUITECTONICA I		
Fach.	<input type="radio"/>	Tipol.	<input type="radio"/>
Elem.	<input type="radio"/>		
Estilo	Decimonónico		
Autor	Cirilo Salinas Pérez. Estilo cercano		
Epoca	S. XVIII. Remodelada S.XX

Situación COMPAÑIA, Nº 11

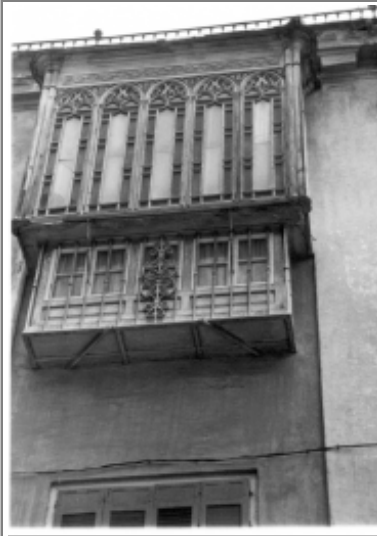
Edificio en esquina con bajo y dos plantas, con fachadas a calle de Salvago y de Compañía, marcando la transición una ligera curva con cajeados horizontales. Esta última fachada, la principal, ha sido remodelada con la adición de pilastras que sostienen un friso dórico y cornisa de fuertes dentellones, sobre la que se alza el pretil de la terraza de rejería de fundición.

El balconaje, de huecos adintelados muy sencillos, y que conservan la rejería de forja del S. XVIII del tipo de cuadradillo, presentan un tratamiento diferenciado en su ornamentación.

El eje central, se resalta con un vistoso cierre acristalado y con carpintería de resabios neogóticos y cristaleras de colores.

La fachada a calle de Salvago, con cierros de rejería (S. XVIII) y balcones, se mantiene más fiel a la disposición original aunque busca la regularidad mediante el diseño de huecos fingidos en los paños de muro ciego. También podría ser huella de balcones tapiados, manteniendo el cajeadado para no perder la simetría. Sobre la cornisa se levanta un ático que es también producto de la remodelación del S. XIX.
