PEPRI CENTRO. CATALOGO DE EDIFICIOS PROTEGIDOS

Situación	COMPAÑIA, Nº 5	
Edificio	687	Zon VII
Grado Protección	ARQUITECTONICA II	
Fach.	<input checked="" type="radio"/>	Tipol. <input type="radio"/> Elem. <input checked="" type="radio"/>
Estilo		
Autor		
Epoca	S. XIX - 1ª Mitad.

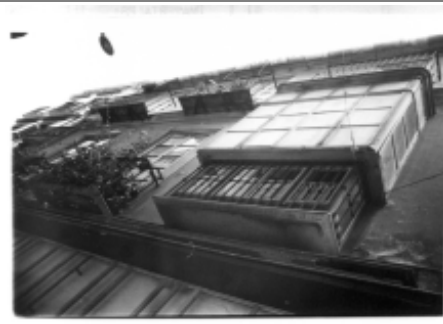
Edificio entre medianerías con bajo y dos plantas de balcones entre impostas. Se remata con sencilla cornisa bajo la que se conserva el vierteaguas de cerámica. La rejería es de forja de cuadradillo y uno de los balcones de la planta principal se ha cubierto con ciervo de madera.

Este edificio no presenta interés arquitectónico, podría pasar a ambiental.
