PEPRI CENTRO. CATALOGO DE EDIFICIOS PROTEGIDOS

Situación ESPECERIAS, Nº 2
 PLAZA DE LA CONSTITUCION, Nº 5

Edificio 695 **Zon** VII

Grado Protección ARQUITECTONICA I

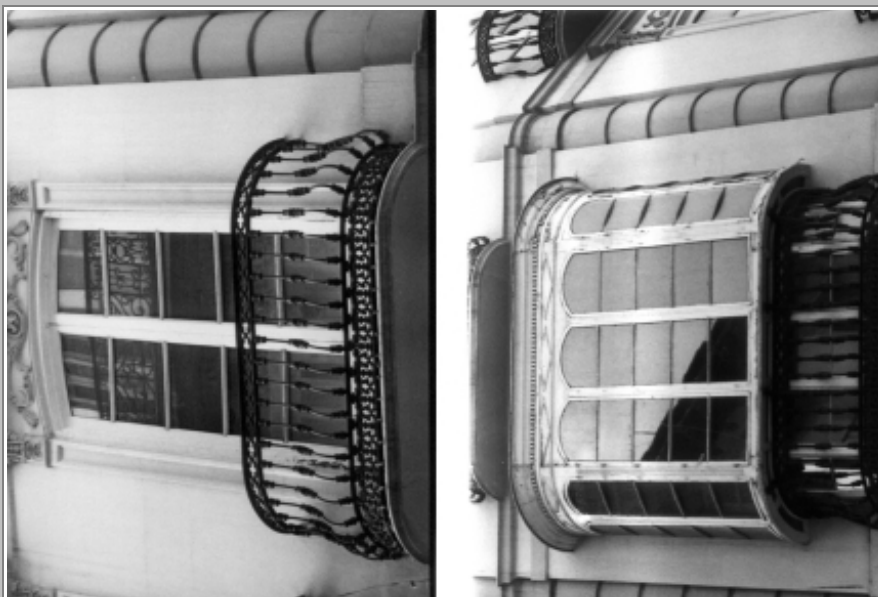
PLANOS Y FOTOS

La rejería, que es de hierro fundido, es original en parte realizándose el resto a imitación de la primitiva.

La planta primera, entre cuyos balcones se dispone decoración de recuadros rehundidos, se corona con un friso de caudelieri..

La planta segunda y principal del edificio, cuenta con balconaje algo más amplio, guarnecidos por pilastra cajeadas y cornisas, decorándose en la clave con motivos de cabezas y vegetales. En la planta superior, la decoración se reduce a palmetas y motivo vegetal sobre la clave ya baguetón quebrado que abraza los vanos. Se remata la fachada con doble cornisa, la superior con grueso dentiaclado y azotea con pretil de hierro entre pilares de ladrillo. Este edificio, surgido sobre el solar de las antiguas casas capitulares de la ciudad, albergó en sus bajos, antes del nuevo uso, la tradicional Casa Páez, proveedora de abanicos de la Casa Real.
