PEPRI CENTRO. CATALOGO DE EDIFICIOS PROTEGIDOS

Situación	MARQUES DE LARIOS, Nº 6	
Edificio	718	Zon VII
Grado Protección	ARQUITECTONICA I	
Fach.	<input type="radio"/>	Tipol. <input type="radio"/>
Elem.	<input type="radio"/>	
Estilo	Eduardo Strachan Viana-Cárdenas	
Autor		
Epoca	Decimonónico Burgués Malagueño

MARQUES DE LARIOS, Nº 6

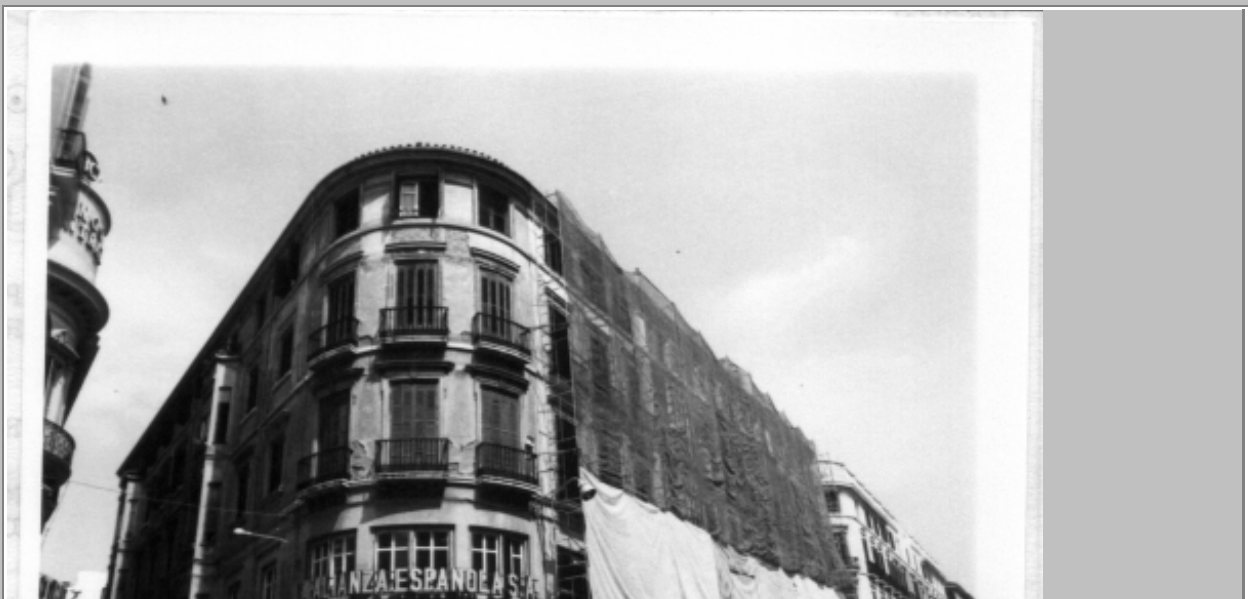
PLANOS Y FOTOS

En el bajo se abre la portada, adintelada como el resto de los vanos y con un guarnecido recubierto de mármol que es reciente.

Una doble imposta ejerce de separación entre un cuerpo superior y el resto, incrustándose entre ellos las ménsulas que sostienen los balcones de la planta segunda, careciendo de ellas en la tercera. Ambos poseen reja de fundición y se coronan mediante cornisa, más sencilla en los superiores. Tanto esta planta como la del ático, se delimitan por impostas rematando el edificio una volada cornisa escalonada.

La zona central de la fachada principal, se haya ligeramente retranqueada y recubierta de ladrillo visto, al igual que algunos de los tramos del ático entre las ventanas.

La transición entre la fachada principal y los laterales se verifica mediante ochavas circulares. En la fachada a Liborio García en la que los balcones posan a sus ventanas, se destacan dos de los ejes velándolas ligeramente a la altura de las dos plantas principales, con el fin de evitar una posible monotonía en la composición en un edificio con tanta superficie de fachada.

En la que da a calle de Pérez Brian, este mismo recurso se consigue marcando uno de los ejes con balcones con cierres de madera, y en la fachada principal en dos. El bajo del chafalán tiene una cartela con la fecha 1.941 que aludirá a la remodelación y el nombre del arquitecto F. Guerrero Strachan.
