PEPRI CENTRO. CATALOGO DE EDIFICIOS PROTEGIDOS

Situación	MARTINEZ, Nº 5	
Edificio	722	Zon VII
Grado Protección	ARQUITECTONICA I	
Fach.	<input type="radio"/>	Tipol. <input type="radio"/>
		Elem. <input type="radio"/>
Estilo	Burgués Decimonónico Malagueño	
Autor	E. Strachan Viana-Cárdenas	
Epoca	S. XIX - 2ª Mitad. Ligeras reformas 1.877

Situación MARTINEZ, Nº 5

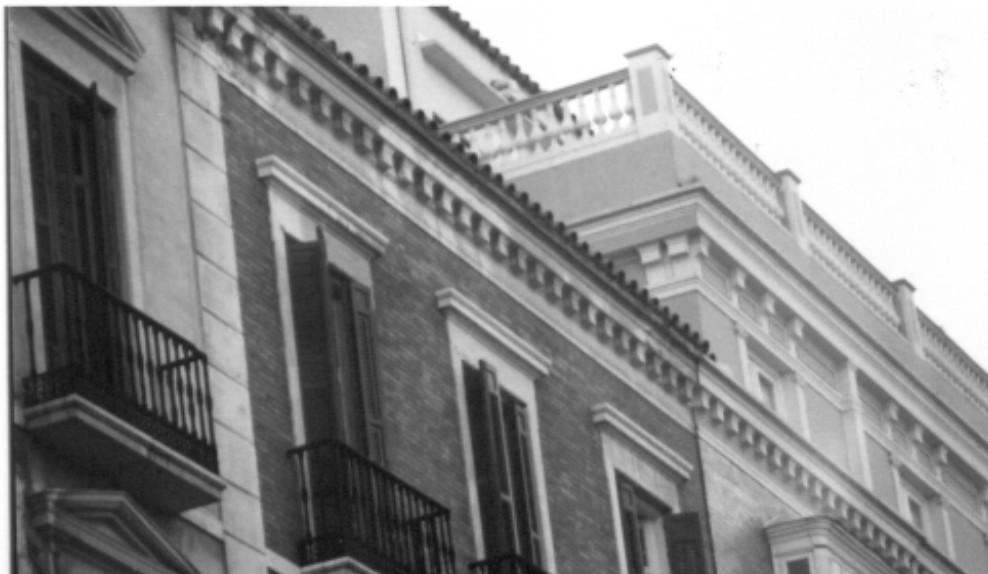
PLANOS Y FOTOS

Edificio perteneciente a la misma serie de los que configuran el Pasaje de Larios, cuyo personaje fue el promotor. Posee fachada principal a C/ Martínez y secundaria al Pasaje. Su volumetría consta de bajo, entresuelo, dos plantas de balconaje y ático, separados por impostas.

El bajo, que conserva el zócalo de piedra, es centrado por la portada que es adintelada, se halla muy transformada por la ubicación de establecimientos comerciales. Los vanos son todos adintelados, dispuestos en 4 ejes en la fachada a C7 Martínez y siete al Pasaje. El paramento presenta un cajeado que imita el despiece de sillares.

Necesidad de ampliación del patio interior, para estar conforme con la normativa vigente.
