PEPRI CENTRO. CATALOGO DE EDIFICIOS PROTEGIDOS

Situación MARTINEZ, Nº 7

Edificio 723 **Zon** VII

Grado Protección ARQUITECTONICA I

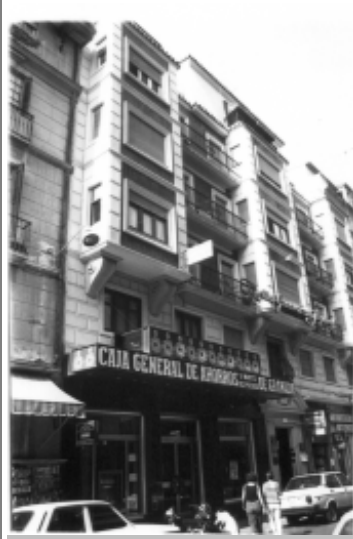
Estilo Historicista Moderno con tratamiento funcion

Epoca S. XX - Medios

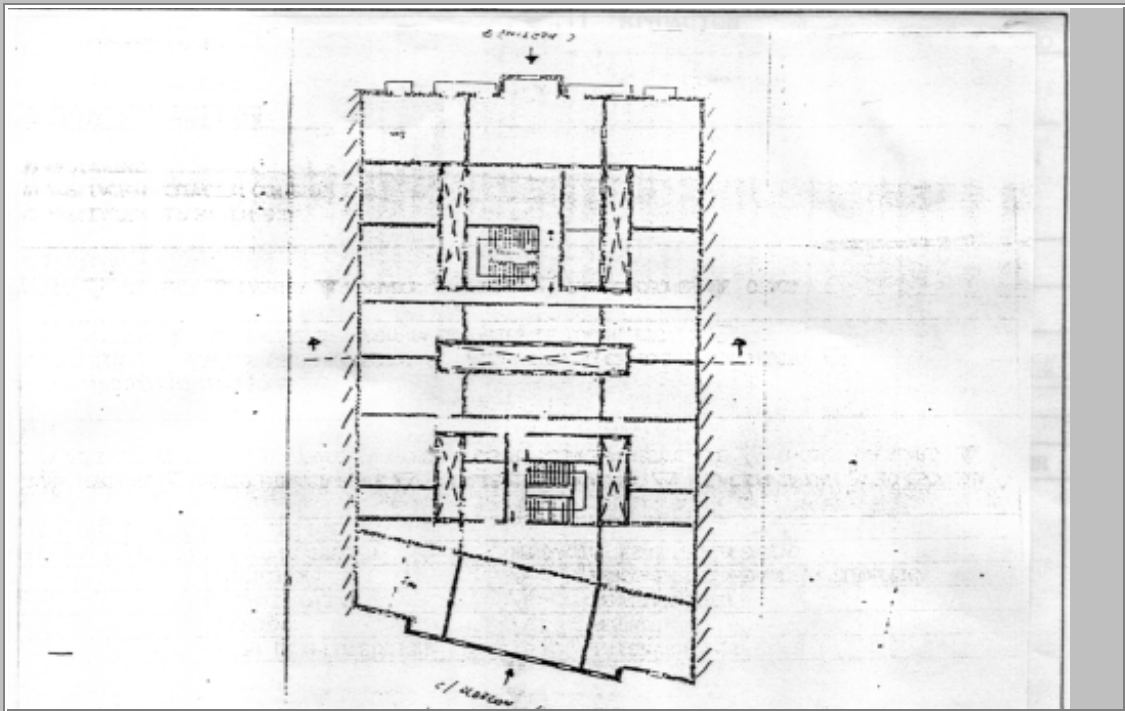
PLANOS Y FOTOS

Edificio cuya organización estructural debe entenderse con el opuesto al que tiene fachada a calle Alarcón Luján. Cada fachada presenta distinto lenguaje.

Edificio de interés tanto por su tipología como por su fachada debe conservarse.

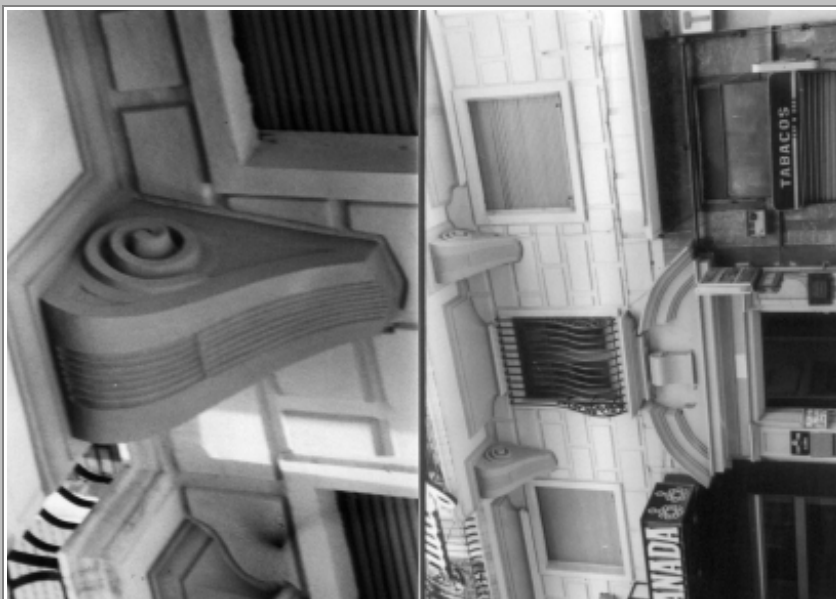
PLANOS Y FOTOS

Edificio entre medianerías de bajo, entresuelo y tres plantas. El bajo debía presentar, al igual que el entresuelo, el paramento almohadillado, aunque hoy se muestra muy agredido por comercios. Lo centra la portada, adintelada y flanqueada por pilastras cajeadas sobre plinto, que sostienen entablamento, cornisa y frontón curvo, partido para albergar una ménsula, soporte a su vez de una pequeña peana escalonada perteneciente a una ventana ya que en el entresuelo, similar al resto de los que se disponen en esta entreplanta, constituyendo 7 ejes de fachada.

Las plantas superiores, separadas por impostas, muestran distinto lenguaje, y en ellas se destacan el eje central y los laterales mediante cierros de obra cuyo vuelo apoya sobre grandes volutas. Son horadadas por ventanas, adinteladas como el resto de los vanos y presentan un guarnecido. El paramento es de ladrillo visto en toda la parte superior, aunque las esquinas de los cierros son enlucidos y tiene pilastras almohadilladas. Los ejes intermedios constituyen balcones corridos sobre peanas achafanadas con rejerías.

Remata el edificio una azotea, excepto en la zona central, donde levanta un cuerpo de una planta con ventanas y paramento enlucido.
