PEPRI CENTRO. CATALOGO DE EDIFICIOS PROTEGIDOS

Situación	MESON DE VELEZ, Nº 2		
Edificio	725	Zon	VII
Grado Protección	ARQUITECTONICA I		
Fach.	<input type="radio"/>	Tipol.	<input type="radio"/>
		Elem.	<input type="radio"/>
Estilo	Clasicista Moderno		
Autor	Reformado F. Guerrero Strachan		
Epoca	S. XX - Dos primeras décadas.

Situación MESON DE VELEZ, Nº 2

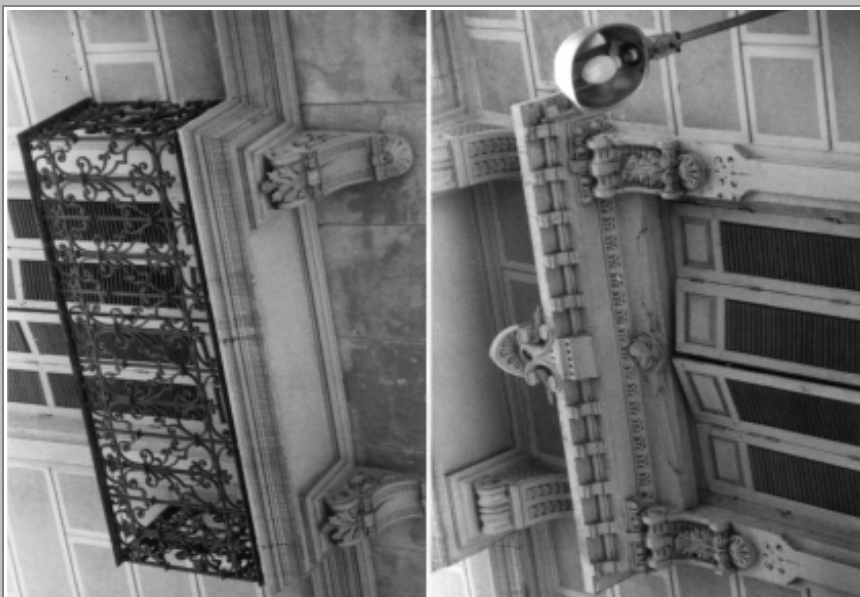
PLANOS Y FOTOS

Buen estado en general. El cierre situado a calle Liborio García presenta una carpintería que no guarda relación con el resto del edificio.

Edificio en esquina, de bajo y dos plantas de balcones separados por impostas. Todos sus vanos son adintelados, dispuestos en cinco ejes en calle M. de Vélez, cuatro en Liborio García y tres a un cubillo curvo que une ambas fachadas. El establecimiento de un Banco en el bajo, no parece haber transformado en exceso la distribución de huecos, limitándose a recubrir con mármoles.

Se conserva el zócalo de piedra primitivo. En la fachada a Liborio García, uno de los huecos del bajo aparece destacado, tanto por ser rebajado como por su decoración, y posiblemente fue la primitiva portada, que ahora se ha trasladado al cubillo. Se flanquea por pilastras decoradas y presenta una abundante y fina decoración de motivos florales y vegetales en las enjutas, todo labrado en piedra, que es el material de todo el conjunto. La clave se halla resaltada con decoración semejante. Remata una peana escalonada sobre mensulillas que soporta el balcón superior, cuyo vuelo es mayor que el de los colindantes.

Las plantas superiores presentan pilastras e impostas para la articulación de la fachada. Tanto las primeras como el paramento es cajeadado con un despiece de sillares texturizados. Los balcones sobre ménsulas, cuyo material imita la piedra, tienen bellas rejerías de forja de motivos curvilíneos. Los vanos son guarnecidos con pilastras y cornisas, todo muy decorado con ovas, motivos vegetales y esquemática venera como remate.

Remata el edificio una cornisa escalonada con denticulos y otra cornisa aún más volada sobre ménsulas.

El cubillo, que acusa los efectos de una remodelación relativamente reciente, presenta columnas y recubrimiento de piedra granítica pulimentada. En las plantas superiores, fieles a su disposición original, presentan balcones adaptados a su forma curva, presentando el interior mayor vuelo. Sobre la cornisa de remate un lienzo curvo de muro con orejones, contiene el nombre del establecimiento bancario.

La existencia de un pretil de hierro parece indicar que la techumbre plana del edificio puede usarse como azotea.
