PEPRI CENTRO. CATALOGO DE EDIFICIOS PROTEGIDOS

| Situación | MURO DE PUERTA NUEVA, Nº 2 |
| Edificio | 728 |
| Grado Protección | ARQUITECTONICA II |

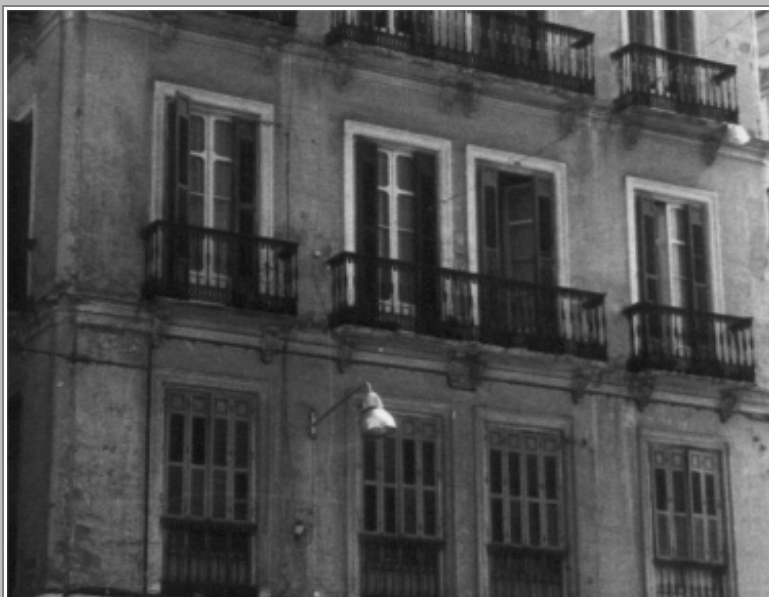
PLANOS Y FOTOS

Edificio de bajo con zócalo de piedra y paramento con cajeadado horizontal, y tres plantas separadas por impostas en las que alternan rítmicamente balcones antepechados y balcones volados sobre ménsulas. La rejería es de fundición y los vanos se guarnecen sencillamente. La portada, que es adintelada, se dispone entre sencillas pilastras. Algunos de los locales comerciales de la planta baja conservan columnas de fundición con preciosos capiteles corintios.

Dificultades para situar ascensor. Unidad edificatoria con finca colindante.
