PEPRI CENTRO. CATALOGO DE EDIFICIOS PROTEGIDOS

Situación OLOZAGA, Nº 10

Edificio 740 **Zon** VII

Grado Protección ARQUITECTONICA I

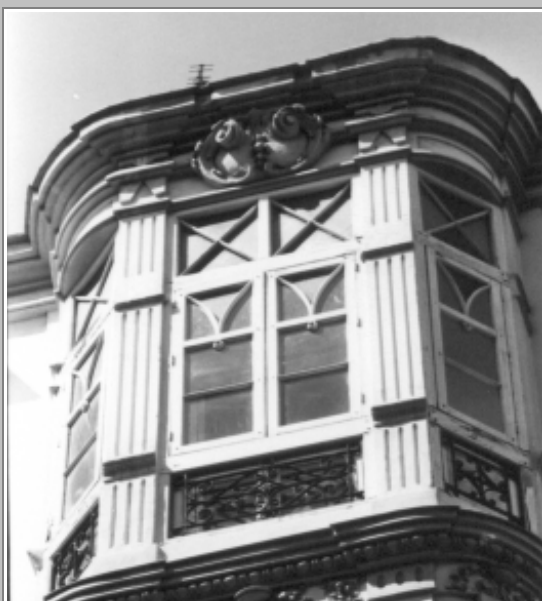
PLANOS Y FOTOS

El estado de conservación actual es bueno.

Edificio de bajo con zócalo de piedra y tres plantas de balcones sobre ménsulas separadas por impostas. Tiene seis huecos de fachada de los que se destacan los laterales mediante cierros de obra sobre peanas pseudoelípticas de forma bulbosa, cuyos huecos se separan por pilastras que diferencian las distintas plantas, sobre todo en la zona de las impostas. Las cristalerías presentan vanos de medio punto, carpanell y adintelado, según las plantas, cubriéndose con vidrios de colores. Los vanos de los balcones son adintelados y se guarnecen en la parte superior con molduraje mixtilíneo sobre ménsulas formando un palmetón y ostentando candelieri. En la segunda planta el guarnecido forma una suave curva que entronca con el modernismo vienés, al igual que en los cierros de esta planta. Tiene rejería de fundición muy sencilla en su diseño. La portada es adintelada, con embocadura de piedra y motivos agrutescados en el dintel.
