# PEPRI CENTRO. CATALOGO DE EDIFICIOS PROTEGIDOS

<b>Situación</b>	PASILLO DE SANTA ISABEL, Nº 7		
<b>Edificio</b>	750	<b>Zon</b>	VII
<b>Grado Protección</b>	ARQUITECTONICA II		
<b>Fach.</b>	<input type="radio"/>	<b>Tipol.</b>	<input type="radio"/>
		<b>Elem.</b>	<input type="radio"/>
<b>Estilo</b>	Decimonónico Malagueño		
<b>Autor</b>			
<b>Epoca</b>	S. XIX - 2ª mitad.

**Situación** PASILLO DE SANTA ISABEL, Nº 7

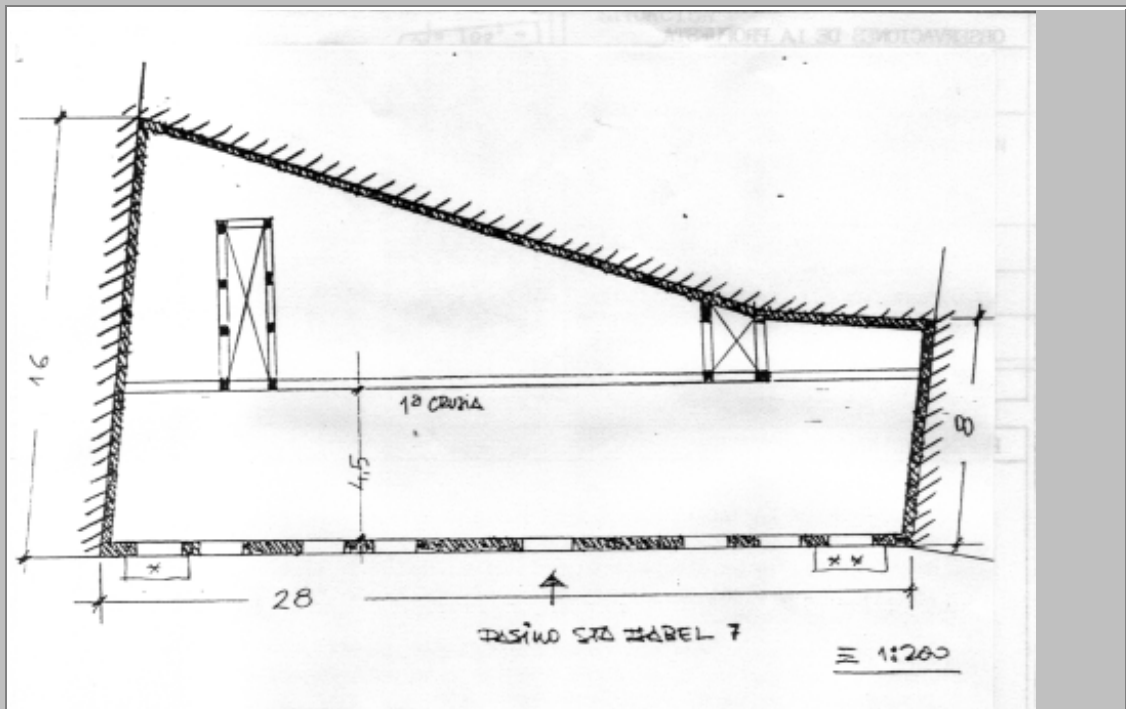
### PLANOS Y FOTOS

Elementos de Interés: Otros: Composición fachada.

Sin visitar interior viviendas.

Progresiva desaparición de cierros. (en plantas 1ª y 3ª)

El principal interés de la edificación es que, junto con su colindante conforma el borde norte de la manzana y da una fachada homogénea al frente del río.

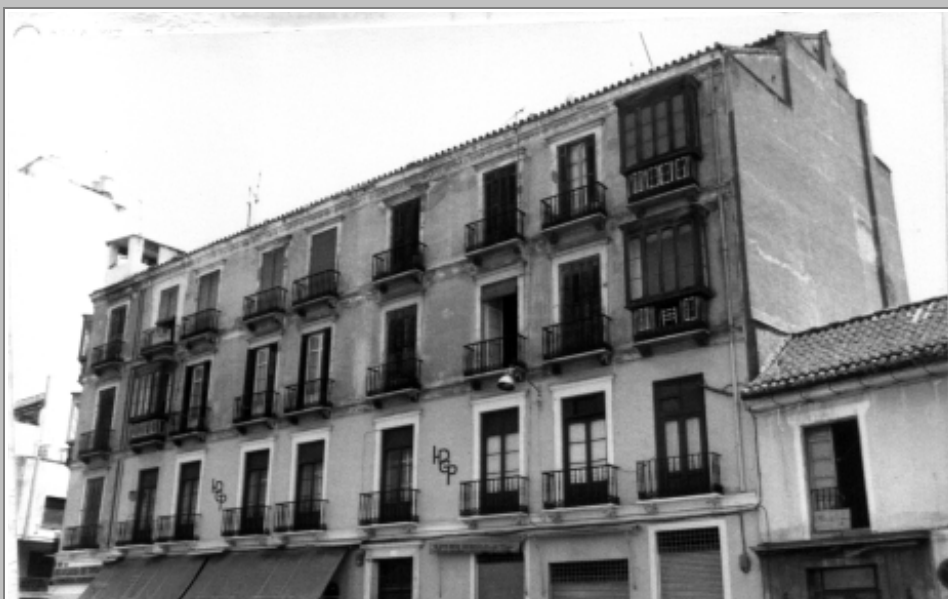
### PLANOS Y FOTOS

Edificio entre medianeras de bajo y tres plantas de balcones separadas por impostas. El bajo que conserva un zócalo de ladrillo, se mantiene fiel a su disposición primitiva, dedicado al comercio y con la portada, adintelada es guarnecida, y protegida por una cornisa, que da acceso a un zaguán.

Los vanos, que son todos adintelados, se disponen en 8 ejes de fachada y se guarnecen de forma similar a la portada apoyan su vuelo sobre ménsulas y poseen rejería de fundición.

Un friso de raleas entre una imposta y una cornisa rematan el edificio, cuya fachada sigue la misma disposición que la del edificio colindante, C7 Cisneros nº 15. De forma no simétrica se han dispuesto cierros en los ejes extremos, donde a los vanos le desaparecen los guarnecidos.
