# PEPRI CENTRO. CATALOGO DE EDIFICIOS PROTEGIDOS

<b>Situación</b>	PASILLO SANTA ISABEL, Nº 8-9	
	CAMAS, Nº 17	
<b>Edificio</b>	749	<b>Zon</b> VII
<b>Grado Protección</b>	ARQUITECTONICA II	
<b>Fach.</b>	<input type="radio"/>	<b>Tipol.</b> <input checked="" type="radio"/>
		<b>Elem.</b> <input checked="" type="radio"/>
<b>Estilo</b>	Barroco. Remodelado 1878 y S. XX	
<b>Autor</b>	Jerónimo Cuervo González (1878)	
<b>Epoca</b>	S. XVII - XVIII - XIX

**Situación** PASILLO SANTA ISABEL, N° 8-9  
CAMAS, N° 17

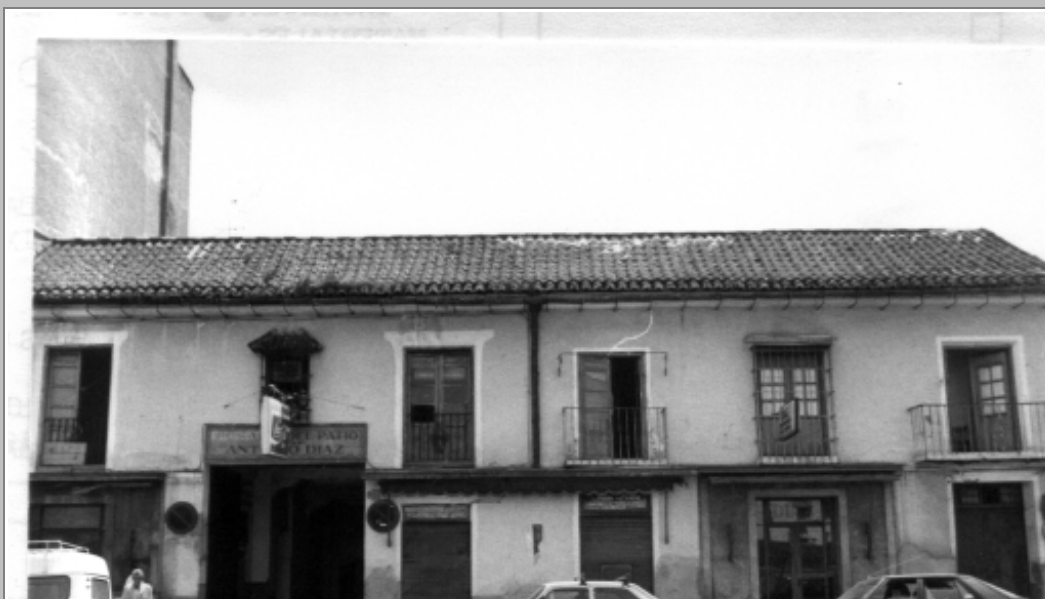
### PLANOS Y FOTOS

Edificio entre medianerías de bajo y una planta. Los vanos, todos adintelados, se disponen en 6 ejes de fachada, aunque falta armonía entre ellos, detalle propio de la arquitectura popular de la época barroca. El bajo se halla transformado, excepto en la disposición de sus huecos, por funciones comerciales hoy abandonadas.

Destaca en el bajo una gran portada que da acceso a un amplio pasadizo que lleva a un patio, respondiendo así a su uso primitivo como posada que aun hoy se mantiene. Este pasadizo presenta vigas sobre ménsulas y decoración de yeserías de carácter reciente. El patio tiene pavimento adoquinado y a él dan todas las dependencias del edificio, unos a través de ventanas y otros con balcones de rejería fundida del S. XIX.

Volviendo a la fachada exterior, sobre la portada se ha colocado un panel de azulejos con la leyenda "Posada del Patio de Antonio Díaz", de factura reciente. Destaca sobre la misma una pequeña y graciosa ventana con reja de cuadradillo de forja. El resto de los vanos, todos con rejería de forja del X. XVIII, adoptan la disposición de cierros verticales, balcones volados o antepechados. A estos últimos, que son de cuadradillo, se le han añadido a la reja levantes en forma de caracol que son de adicción reciente.

Su fachada posterior a la C/ Camas, pertenece a una remodelación del S. XIX. Sus vanos adintelados se disponen en 8 ejes, 4 a la C/ mesón de la Victoria y 1 en la ochava que une ambas fachadas. Tiene bajo y dos plantas separadas por impostas, las superiores con balcones idénticos a las del interior, con losa de piedra y rejería fundida del S. XIX. En esta zona y ya dentro del edificio pueden advertirse la existencia de columnas de fundición lisas.
