PEPRI CENTRO. CATALOGO DE EDIFICIOS PROTEGIDOS

Situación	PLAZA DE LA CONSTITUCION, Nº 3	
Edificio	744	Zon VII
Grado Protección	ARQUITECTONICA I	
Fach.	<input type="radio"/>	Tipol. <input type="radio"/>
		Elem. <input type="radio"/>
Estilo	Decimonónico Malagueño	
Autor		
Epoca	S. XIX- Finales a Principios S. XX

PLAZA DE LA CONSTITUCION, Nº 3

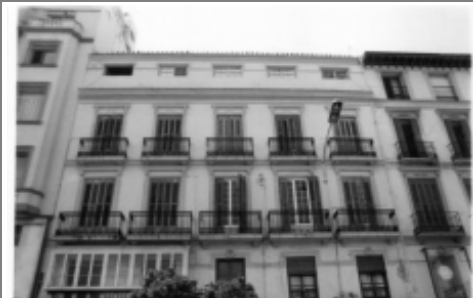
Edificio entre medianerías de bajo - transformado por comercios- entresuelo, dos plantas de balcones sobre ménsulas y ático con ventanas, todo ello separado por impostas, creciendo hasta llegar a ser una cornisa escalonada a la que separa el ático.

Centrando el bajo, la portada, que es adintelada al igual que el resto de los huecos, es de piedra y presenta un almohadillado.

El entresuelo, con balcones antepechados con rejería de hierro, son abrazados por un imposta quebrada, y se decoran de forma alterna con motivo vegetal sobre el dintel.

Las plantas superiores, con balcones de rejería mixta (fundición forja), presentan los vanos guarnecidos por pilastras y cornisas.

El ático vuelve a presentar la imposta quebrada a semejanza del entresuelo.

Los huecos se distribuyen en cinco ejes de fachada dentro de una armónica disposición, rota en parte por un balcón corrido con cierre de madera en el lateral a la altura del entresuelo, y que debe ser una adicción algo posterior a la fecha de construcción del edificio.
