PEPRI CENTRO. CATALOGO DE EDIFICIOS PROTEGIDOS

Situación	PUERTA DEL MAR, Nº 7		
Edificio	754	Zon	VII
Grado Protección	ARQUITECTONICA I		
Fach.	<input type="radio"/>	Tipol.	<input type="radio"/>
		Elem.	<input type="radio"/>
Estilo	Burgués Decimonónico Malagueño		
Autor	E. Strachan Viana-Cárdenas		
Epoca	S. XIX. 2ª Mitad. Reformada 1877

PUERTA DEL MAR, Nº 7

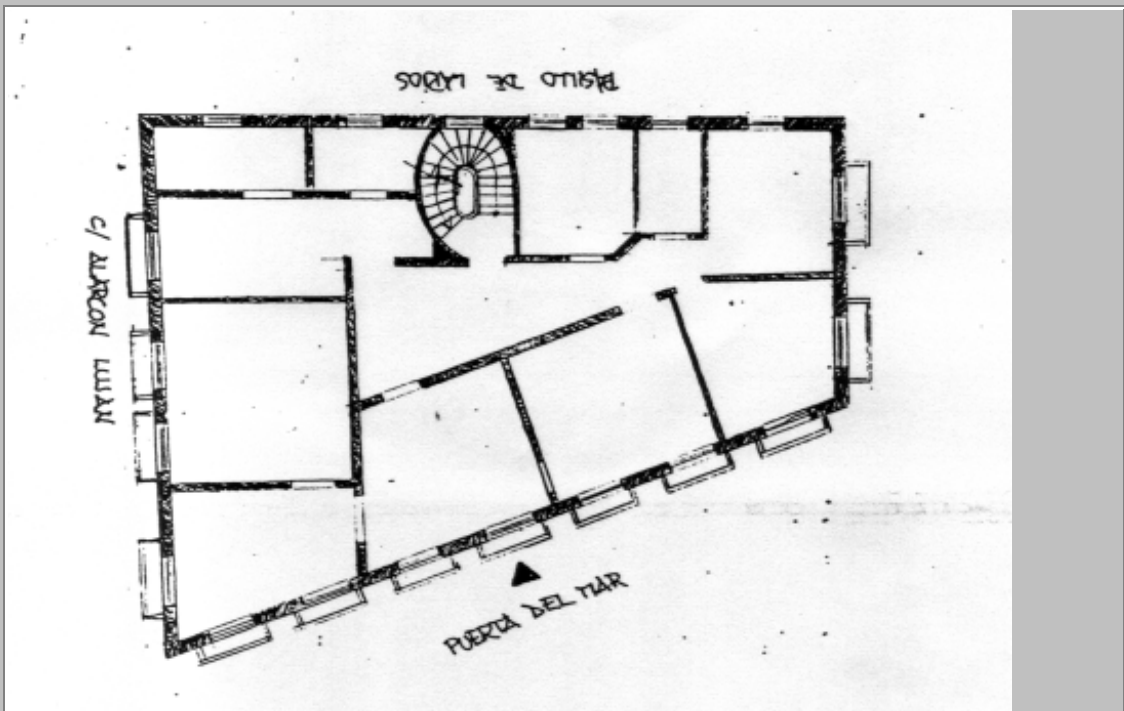
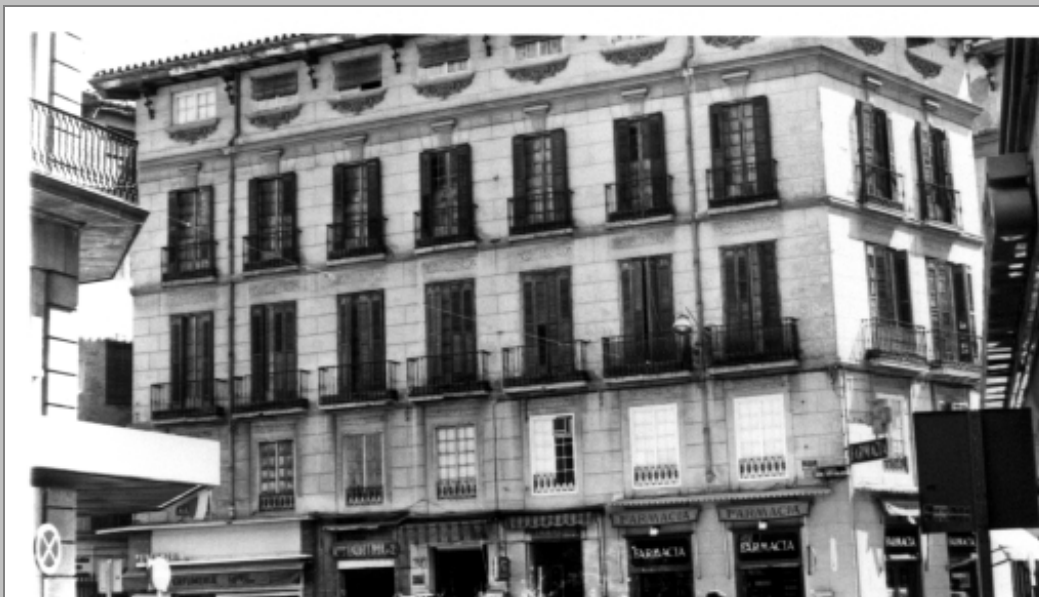
PLANOS Y FOTOS

Fachada enlucida con rehundidos horizontales destacando las impostas y cornisa sobre los paramentos horizontales en los que los huecos quedan puramente recortados, debido a la gran decoración.

Edificio que constituye una manzana exenta e irregular, gemelo con su colindante, Puerta del Mar 3-5. Tan solo se diferencia en el número de ejes de fachada, que son siete en la principal y posterior, cuatro en pasaje de Larios y dos a calle Martínez.

Asimismo se muestra menos agredido por la ubicación de comercios, pudiéndose advertir que el entresuelo de esta serie de edificios era originalmente de balcones antepechados con rejería de fundición de motivos ovales, y que estos se decoraban sobre el dintel, con un panel de azulejos, al igual que los de la planta superior. Asimismo, el entresuelo aparece dotado de pilastros.

Igualmente conserva el zócalo original de piedra.

Propuesta: Reparar: Otros: Cornisa alero
Tipología Edificatoria: Otros: Aislada
Elementos de Interés: Otros: Cornisa-alero
