PEPRI CENTRO. CATALOGO DE EDIFICIOS PROTEGIDOS

Situación	SAN JUAN, Nº 19	
Edificio	764	Zon VII
Grado Protección	ARQUITECTONICA II	
Fach.	<input checked="" type="radio"/>	Tipol. <input type="radio"/>
Elem.	<input checked="" type="radio"/>	
Estilo	Decimonónico Burgués Malagueño	
Autor		
Epoca	S. XIX - 2ª Mitad.

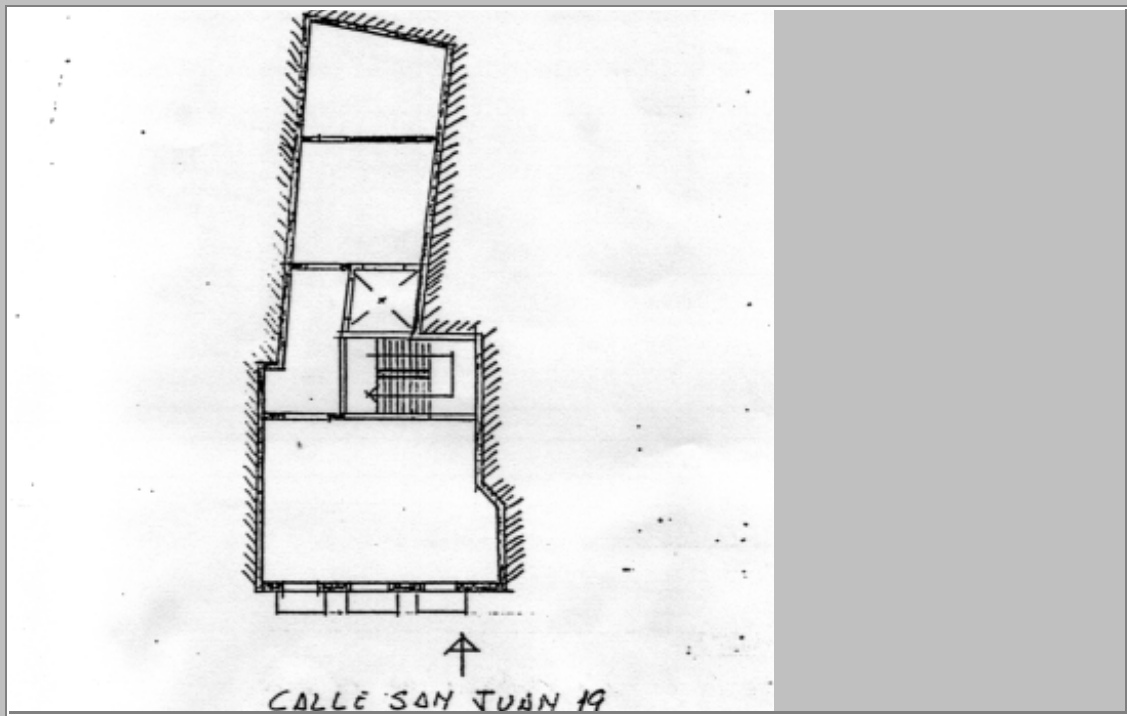
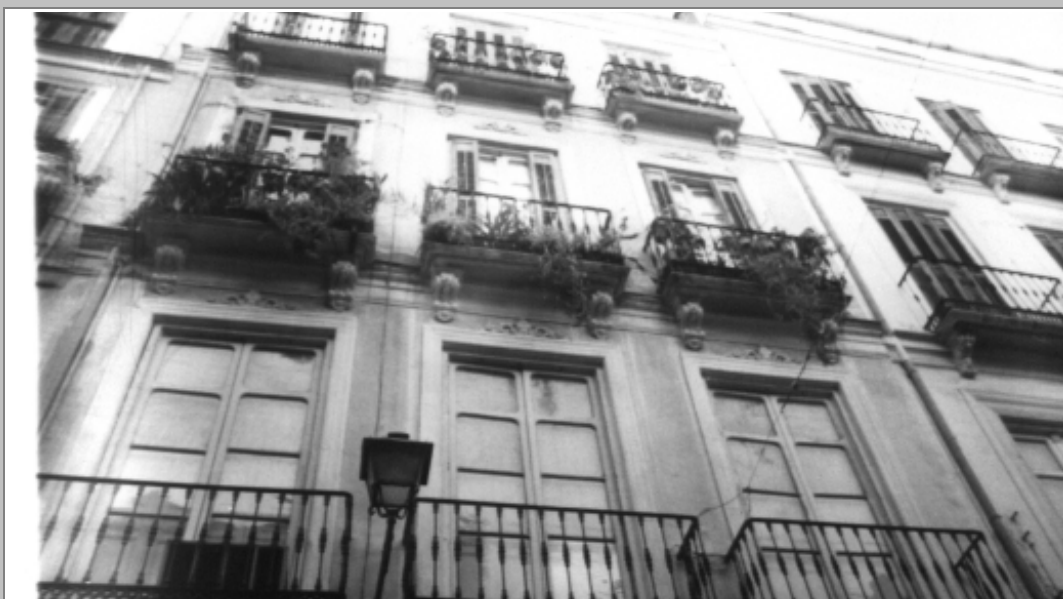
PLANOS Y FOTOS

Edificio entre medianerías de bajo y tres plantas de balcones separados por impostas. Los vanos son todos adintelados y se distribuyen en 3 ejes. El bajo, aunque transformado por comercios conserva restos del zócalo de piedra en la portada, que es también adintelada y sencilla.

Los vanos se guarnecen con baquetón y se decoran sobre el dintel con una yesería de motivo vegetal.

En las dos plantas superiores los balcones apoyan sobre ménsulas y tiene rejería de fundición. Una cornisa escalonada remata el edificio.

Las condiciones de la parcela dificultan el uso, en condiciones higiénicas, de la edificación así como su reforma. El único interés está en la composición de fachadas.
