PEPRI CENTRO. CATALOGO DE EDIFICIOS PROTEGIDOS

Situación	SAN JUAN, Nº 42		
Edificio	769	Zon	VII
Grado Protección	ARQUITECTONICA II		
Fach.	<input checked="" type="radio"/>	Tipol.	<input type="radio"/>
Elem.	<input checked="" type="radio"/>		
Estilo	Decimonónico Malagueño		
Autor			
Epoca	S. XIX - 2ª mitad

769

SAN JUAN, Nº 42

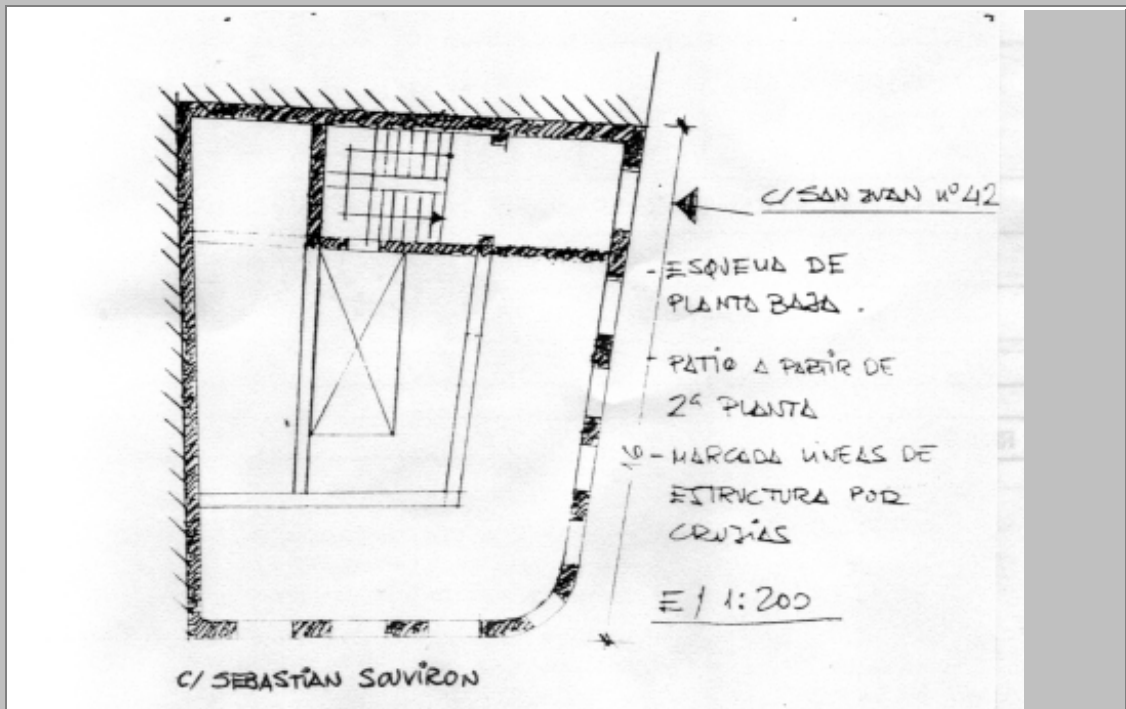
PLANOS Y FOTOS

El estado general tanto interior como exterior es bastante nuevo.
La distribución de locales en P. baja es irregular.
Planta 4ª agregada con posterioridad a la construcción del edificio.

Edificio en esquina a calle de Sebastián Souvirón de bajo que poseía un zócalo de piedra que ha sido muy transformado por los comercios. La esquina se resuelve mediante una ochava curva.

Sobre el bajo, tres plantas de balcones sobre ménsulas, las superiores separadas por impostas, más un ático de ventanas antepechadas de rejería . Los vanos, adintelados, se guarnecen por molduras y motivos florales sobre la clave. La portada, con embocadura de piedra moldurada, es de arco rebajado con la clave resaltada.

La edificación está en uso y bien conservada.
