# PEPRI CENTRO. CATALOGO DE EDIFICIOS PROTEGIDOS

<b>Situación</b>	SEBASTIAN SOUVIRON, N° 20		
<b>Edificio</b>	779	<b>Zon</b>	VII
<b>Grado Protección</b>	ARQUITECTONICA II		
<b>Fach.</b>	<input checked="" type="radio"/>	<b>Tipol.</b>	<input type="radio"/>
<b>Elem.</b>	<input checked="" type="radio"/>		
<b>Estilo</b>	Decimonónico Malagueño		
<b>Autor</b>			
<b>Epoca</b>	1880

**Situación** SEBASTIAN SOUVIRON, Nº 20

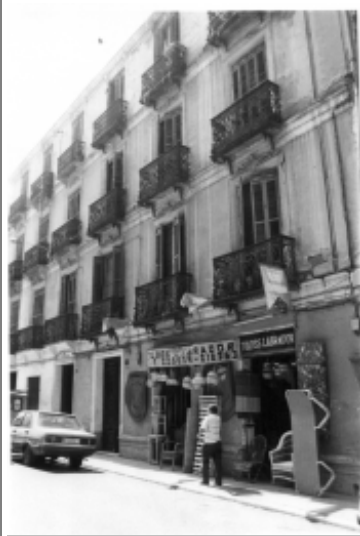
El edificio es de una gran calidad constructiva y ambiental aunque acusa una falta total de mantenimiento.  
Los herrajes de los balcones constituyen el elemento más característico de la fachada, diferentes en cada planta.

El que nos ocupa tiene una disposición de bajo, que mantiene su disposición primitiva, y tres plantas de balcones sobre ménsulas separadas por impostas. Los vanos, todos adintelados, se disponen en cinco ejes en C/ Olózaga, tres en S. Souvirón y uno en el chafalán que une ambas fachadas. De los balcones destacan unos bellísimos y originales rejerías de hierro fundido de motivos de palmetones y finos entrelazados curvos. Los huecos presentan un guarnecido escalonado y sobre el dintel un motivo decorativo diferenciado en cada planta, oscilando entre la careta y los motivos vegetales.
