PEPRI CENTRO. CATALOGO DE EDIFICIOS PROTEGIDOS

Situación	NUEVA, Nº 3	
Edificio	729	Zon VII
Grado Protección	ARQUITECTONICA I	
Fach.	<input type="radio"/>	Tipol. <input type="radio"/>
		Elem. <input type="radio"/>
Estilo	Funcional con sustrato Decimonónico	
Autor	G. Strachan. Reformado por Atencia.	
Epoca	S. XX - Comienzos. Remodelada 1940-50

Situación NUEVA, Nº 3

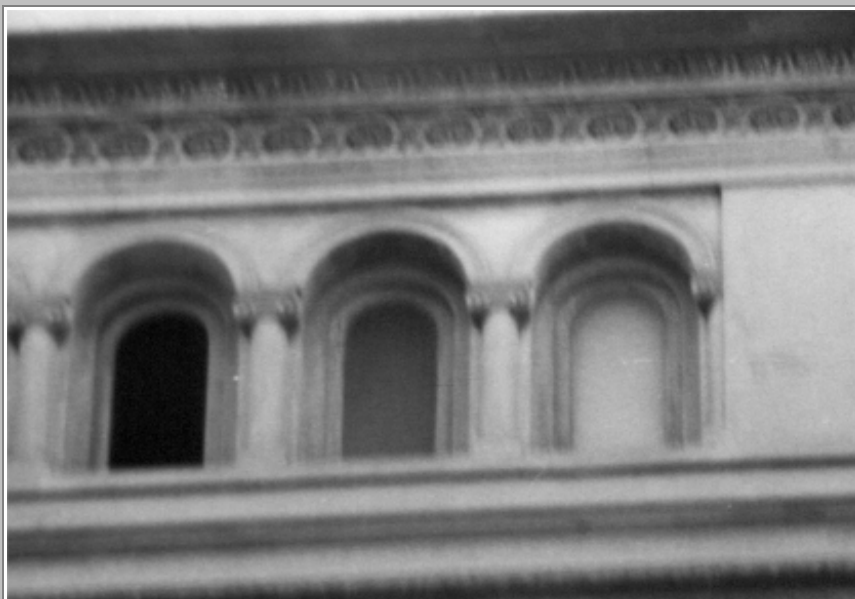
PLANOS Y FOTOS

Elementos de Interés: Otros: Tratamiento de la planta ático. Balcón corrido.

Los acabados interiores van en función del uso del edificio (comercial en todas sus plantas).

Los bajos comerciales (tratamiento de los escaparates) no es el más idóneo para entender el edificio.

La planta baja y 1ª se encuentran separadas del resto por un gran balcón corrido a lo largo de toda la fachada, un gran hueco de doble altura enmarca la 2ª y 3ª planta. La fachada tiene tres cuerpos, la base formada por la baja y entreplanta, el cuerpo intermedio que forman la 2ª y 3ª y por último el ático.

Edificio entre medianerías y bajo, entresuelo, dos plantas y ático. Todos los vanos son adintelados, dispuestos en 11 ejes.

Pertenece a un centro comercial y todo el bajo ha sido alterado para colocar cristaleras. El entresuelo dispone las ventanas entre pilastras cajeadas, sostén de una pequeña cornisa sobre la que dispone una decoración de recuadros con yeserías vegetales y escudos con las iniciales "A.F." (Alvarez Fonseca). Intercalados entre los recuadros, unas ménsulas sostienen el vuelo de un gran balcón corrido a toda la fachada, y del que destaca la rejería fundida de bello diseño y motivos curvilíneos.

Estas plantas superiores, cuyo paramento es de ladrillo visto, presenta unos grandes ventanales acristalados en sentido vertical que abarcan ambas plantas.

Una cornisa escalonada separa de la planta de ático, que presenta ventanas en medio punto sobre columnas agrupadas de forma alterna en dos a siete. El paramento en esta zona es enlucido.

Remata la fachada cornisa muy plana y escalonada, friso de menudos motivos vegetales y una cornisa de mayor vuelo.

En el extremo derecho del edificio, y conservándose en su disposición original antes de la remodelación, se abre la portada, con guarnecido y cornisa, todo en el mismo material pétreo calizo que también recubre el entresuelo.

El edificio, de carácter decimonónico, fue remodelado hacia los años 40-50 con lo que perdía su carácter primitivo para pasar a ser funcional.

Habría que abrir los patios, para permitir distintos usos.
