PEPRI CENTRO. CATALOGO DE EDIFICIOS PROTEGIDOS

Situación	OLOZAGA, Nº 8	
Edificio	739	Zon VII
Grado Protección	ARQUITECTONICA I	
Fach.	<input type="radio"/>	Tipol. <input type="radio"/>
Elem.	<input type="radio"/>	
Estilo	Historicista Moderno	
Autor		
Epoca	1.920

Situación OLOZAGA, N° 8

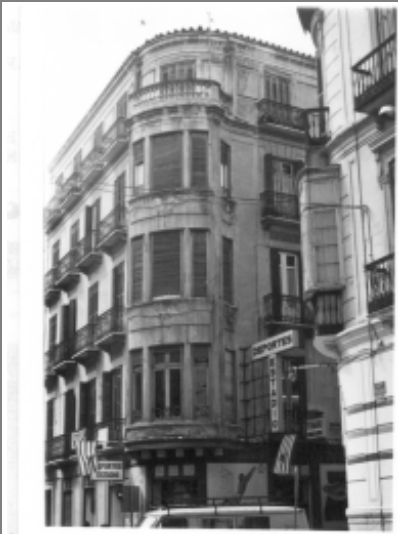
Edificio en esquina con la calle de S. Samirón. Posee una estructura de bajo y cuatro plantas de balcones . Los vanos, todos adintelados, se disponen en cuatro huecos en la calle de Olózaga, dos en S. Samirón y uno en el chaflán curvo que une ambas fachadas, con vuelo, pero sin llegar a constituir cubilla.

El bajo conserva su disposición original, con zócalo de piedra y una decoración de remaches incisos, imitando sobre los dinteles un despiece falso. En un extremo se abre la portada, adintelada también y con sencillo guarnecido, y un motivo de tambores horizontales sobre el dintel.

En las plantas superiores, los balcones ,de escaso vuelo, son muy sencillos, con rejería de forja. Disponen sobre el dintel panel de cerámica en las plantas interiores y falso despiece de dovelas en la inmediata superior. La última planta a ofrecer la misma decoración de remaches incisos de bajo.

El chaflán se resuelve mediante un cierro de obra con ventanas y rejas de hierro, sin decorar y apoyado sobre pares. Remata a la altura de la última planta con balaustrada.

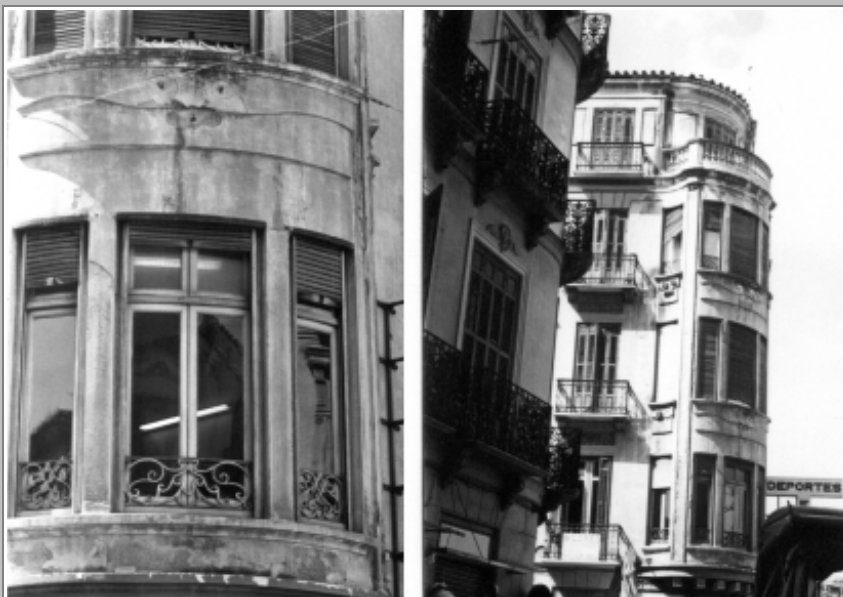
PLANOS Y FOTOS

El estado de conservación interior es diferente según las viviendas.
