PEPRI CENTRO. CATALOGO DE EDIFICIOS PROTEGIDOS

Situación	SAGASTA, Nº 1		
Edificio	757	Zon	VII
Grado Protección	ARQUITECTONICA I		
Fach.	<input type="radio"/>	Tipol.	<input type="radio"/>
		Elem.	<input type="radio"/>
Estilo	Burgués Decimonónico Malagueño		
Autor	Antonio Ruiz		
Epoca	S. XIX Finales o comienzos S. XX

Situación SAGASTA, Nº 1

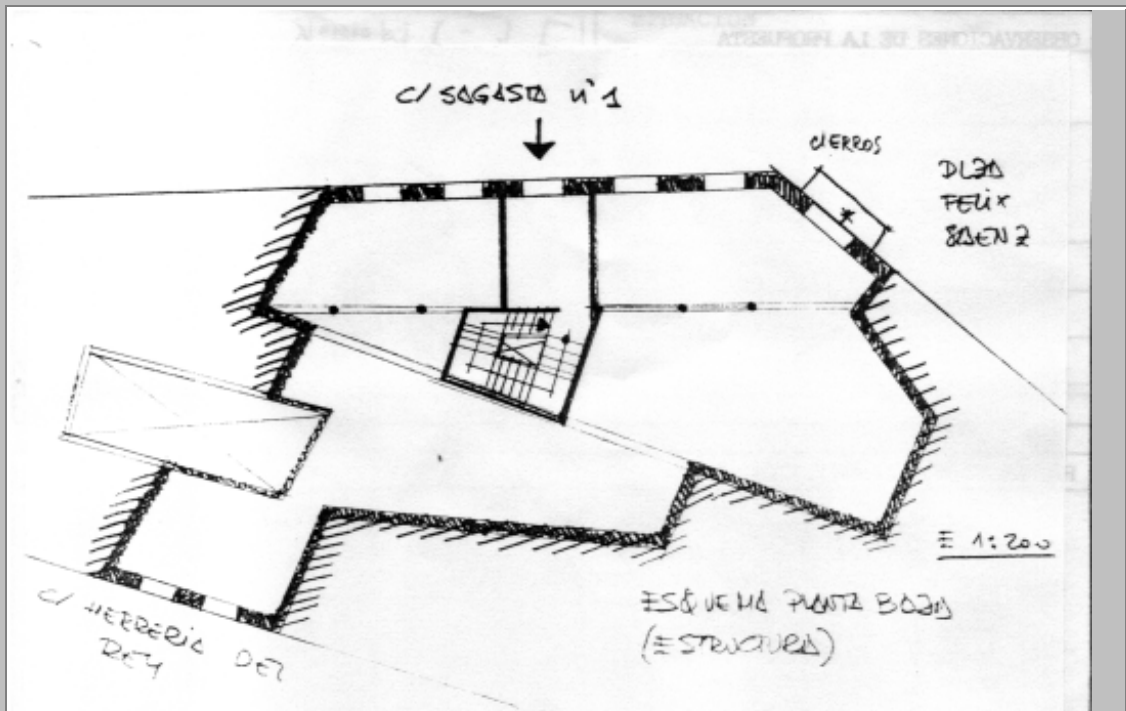
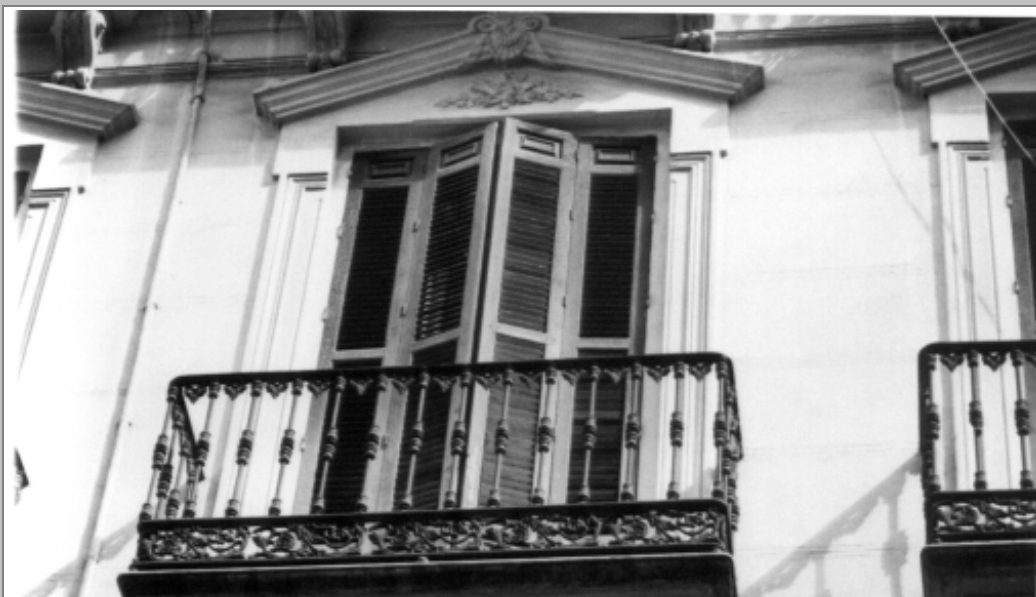
PLANOS Y FOTOS

Fachada a dos calles. Planta extremadamente compleja.

Edificio en esquina con fachada a plaza de Félix Sáenz y posterior a C/ Herrería del Rey. Cuenta con bajo y 4 plantas de balcones separados por impostas. Los vanos, adintelados, se disponen en cinco ejes en la fachada a C/ Sagasta, 2 en la Plaza de Félix Sáenz y otros dos a la posterior a Herrería del Rey, cuya fachada desprovista de decoración, presenta mayor sencillez.

El bajo aunque alterado por comercios, conserva restos del zócalo de piedra y del cajeadado horizontal, que también se mantiene en la planta primera. La portada se guarnece sencillamente y es protegida por una cornisa sobre ménsulas con cabezas de león. La puerta de madera es la original.

En las plantas superiores, con rejerías de fundición en los balcones, apoyan estos sobre ménsulas que son diferenciados según la planta. Esto mismo ocurre con la decoración que aparece los vanos. En la planta primera son pilastrillas cajeadas y cornisa y motivo decorativo sobre el dintel. En la segunda un frontón triangular apoya sobre los mismos y decora su tímpano y el vértice. En la tercera es un sencillo guarnecido con motivo sobre el dintel y en la 4ª solo montera. En las plantas 2ª, 3ª y 4ª se ha esgrafiado un cajeadado horizontal.

Remata el edificio la balaustrada de una azotea. La fachada a Plaza de Félix Sáenz presenta balcón corrido a los dos vanos, con cierro de madera acristalado y decorado con talla. A la altura de la 4ª planta, cuyo vano es único y de arco rebajado, el cierro es sustituido por un balcón curvo, rompiendo la posible monotonía de la fachada.
