Hábitat Rural Diseminado

PROYECTO DE INTERVENCIÓN

p a i s a j í s t i c a

Municipio de Málaga

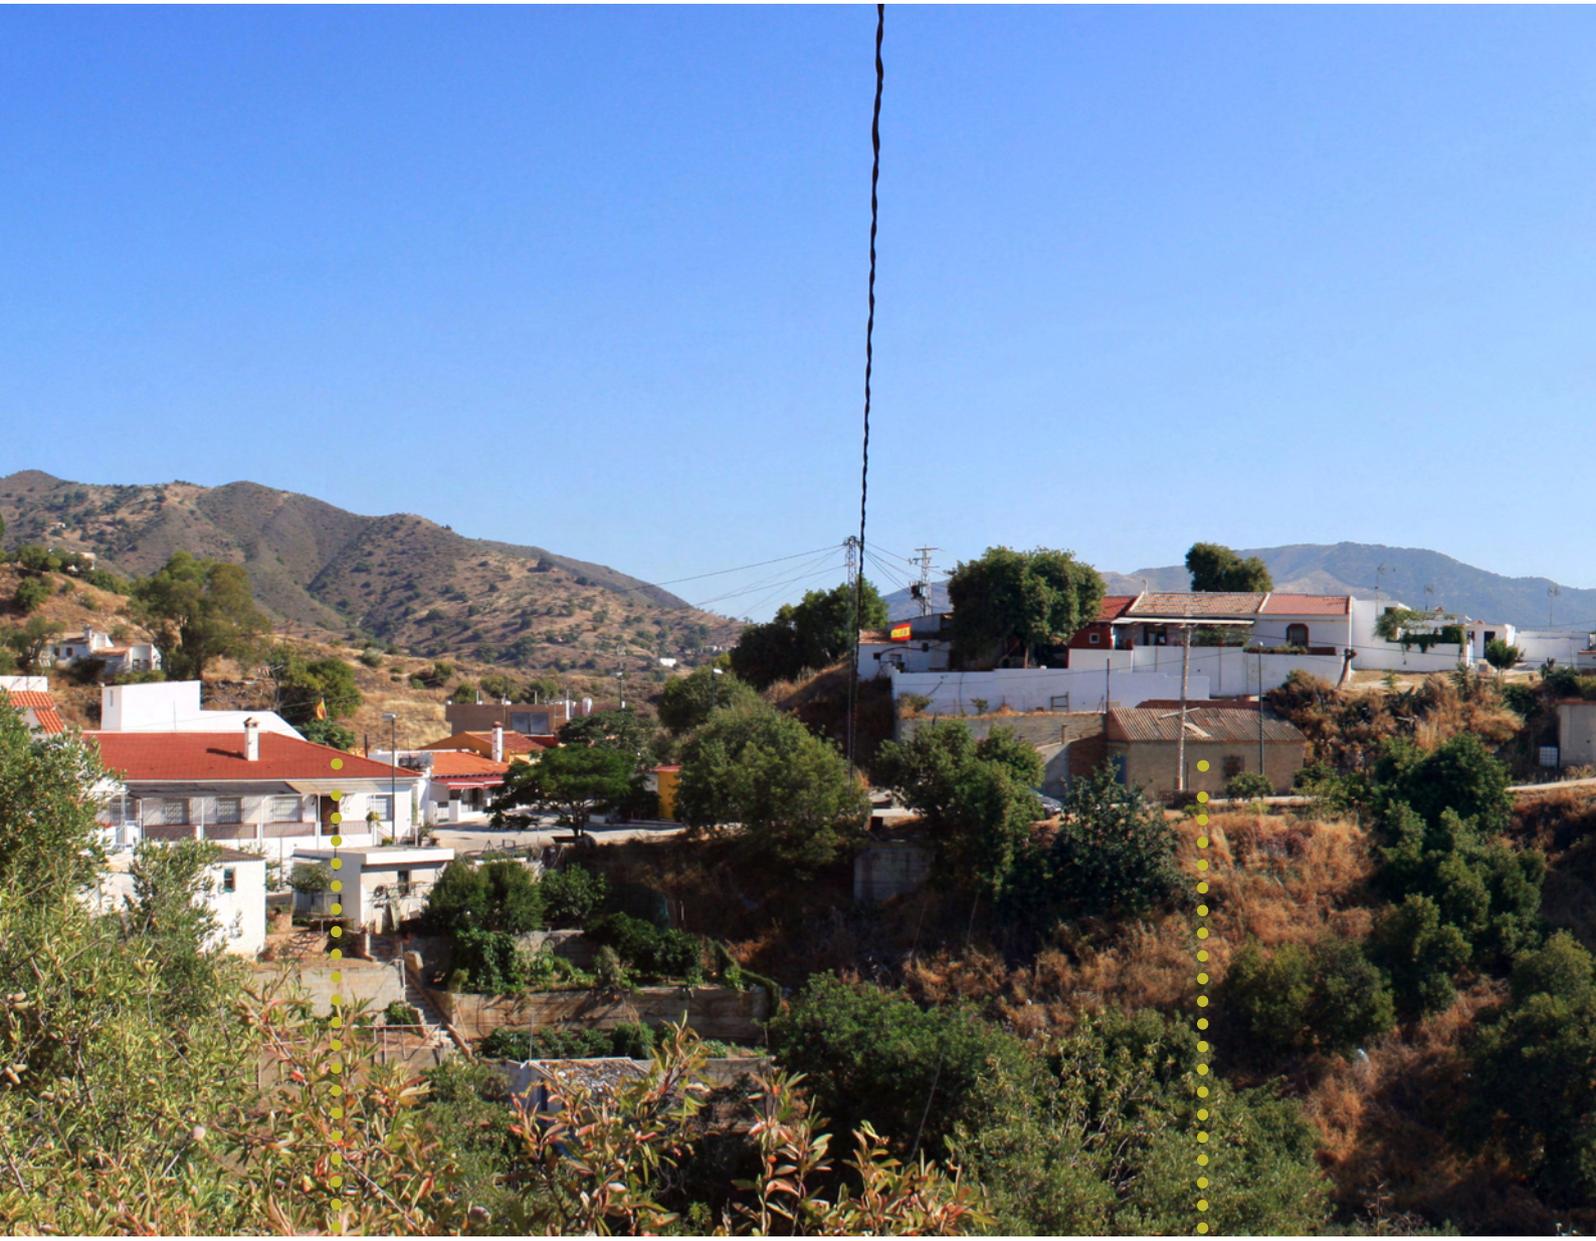
Sustituir por teja árabe tradicional

Pintar los paramentos de color blanco

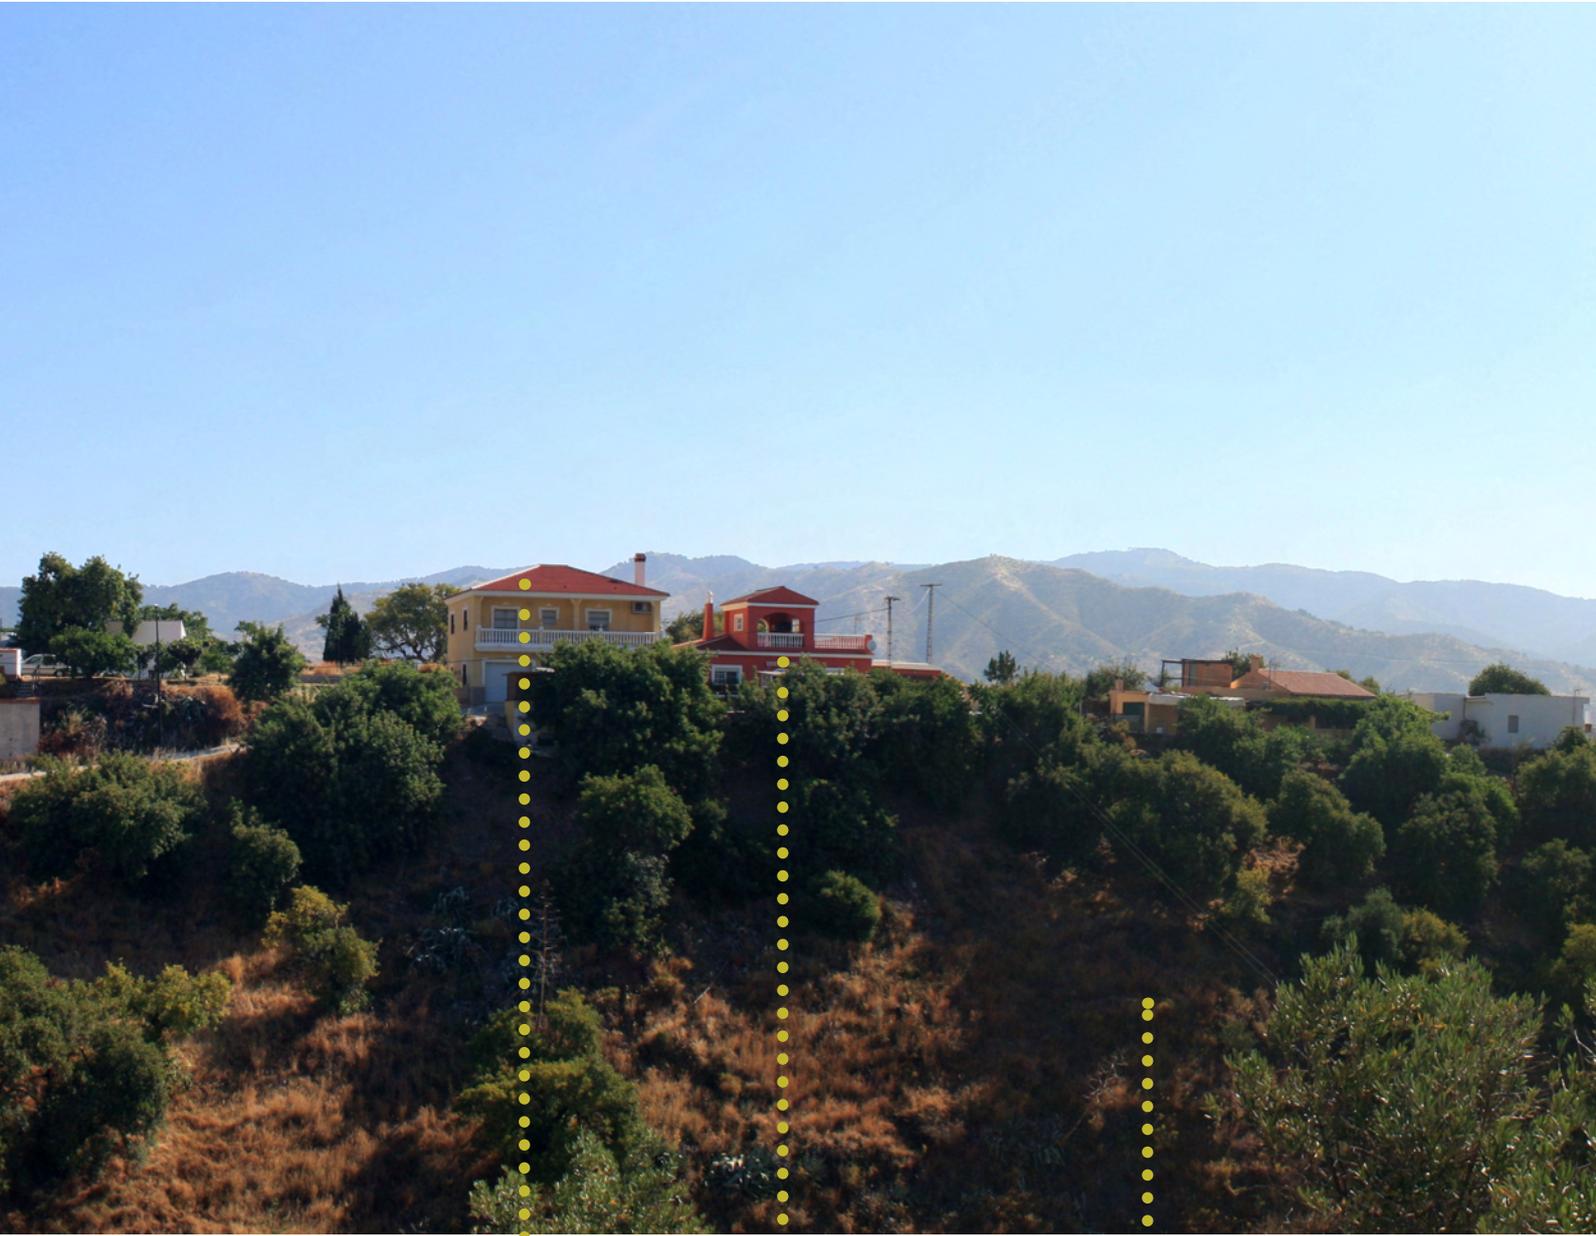
Sustituir por teja árabe tradicional

Cambiar color para reducir impacto visual

Cuidar y mantener el entorno rural del HRD

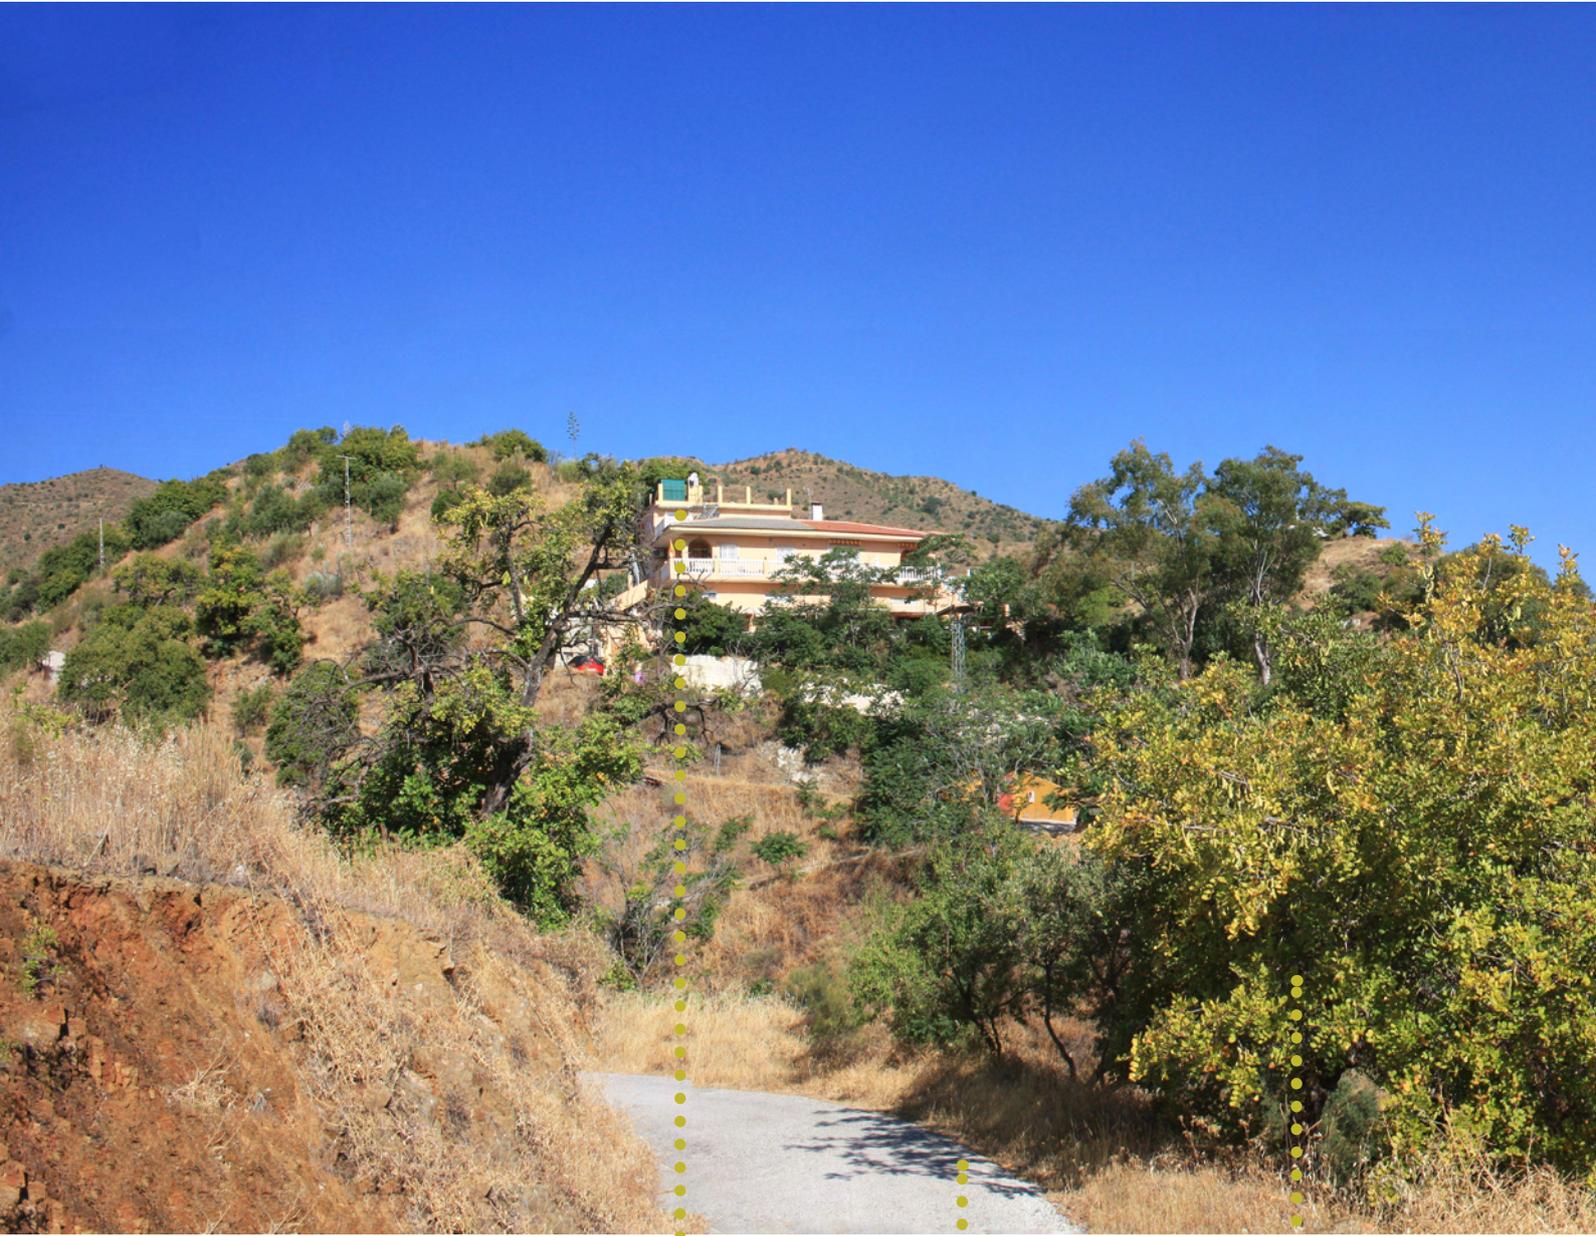
Reducir alturas de la viviendas

Mantenimiento de los viarios de acceso a los HRD

Cuidar y mantener el entorno rural del Hábitat

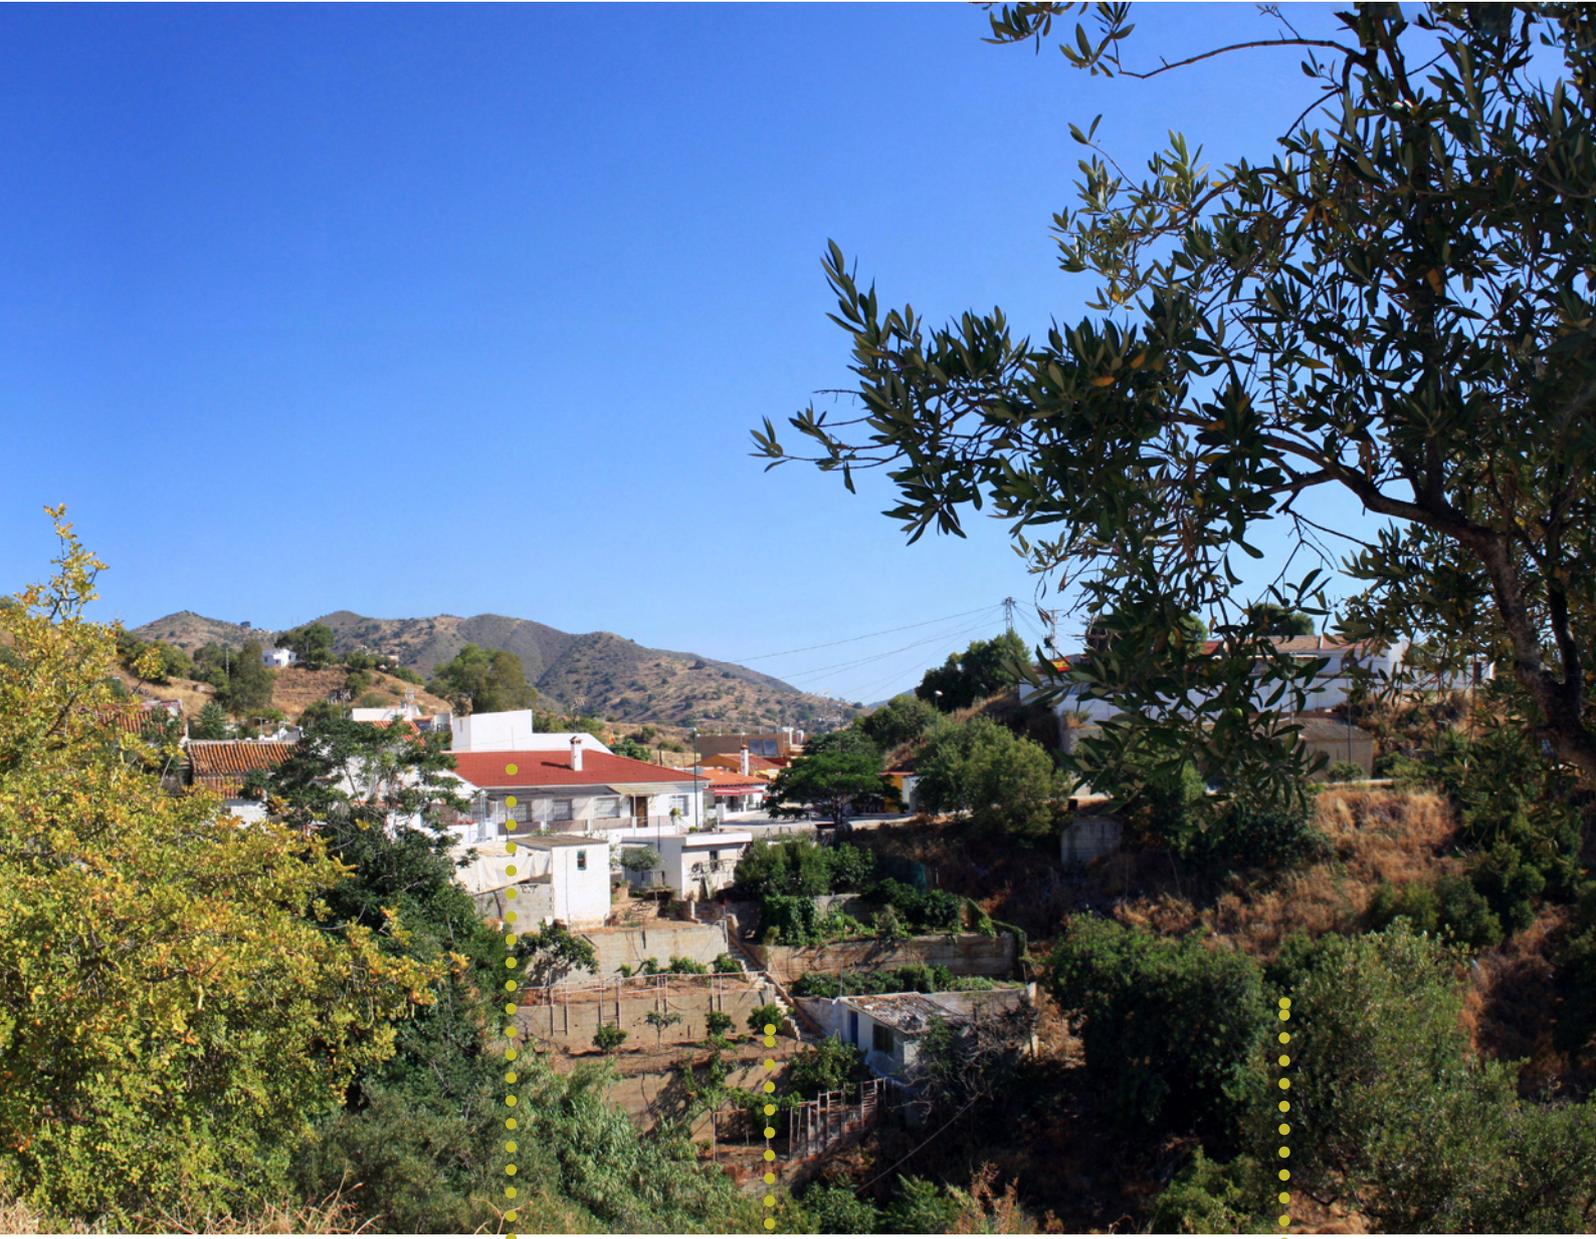
Sustituir por teja árabe tradicional

Cuidar, mantener y pintar muros sin tratamiento

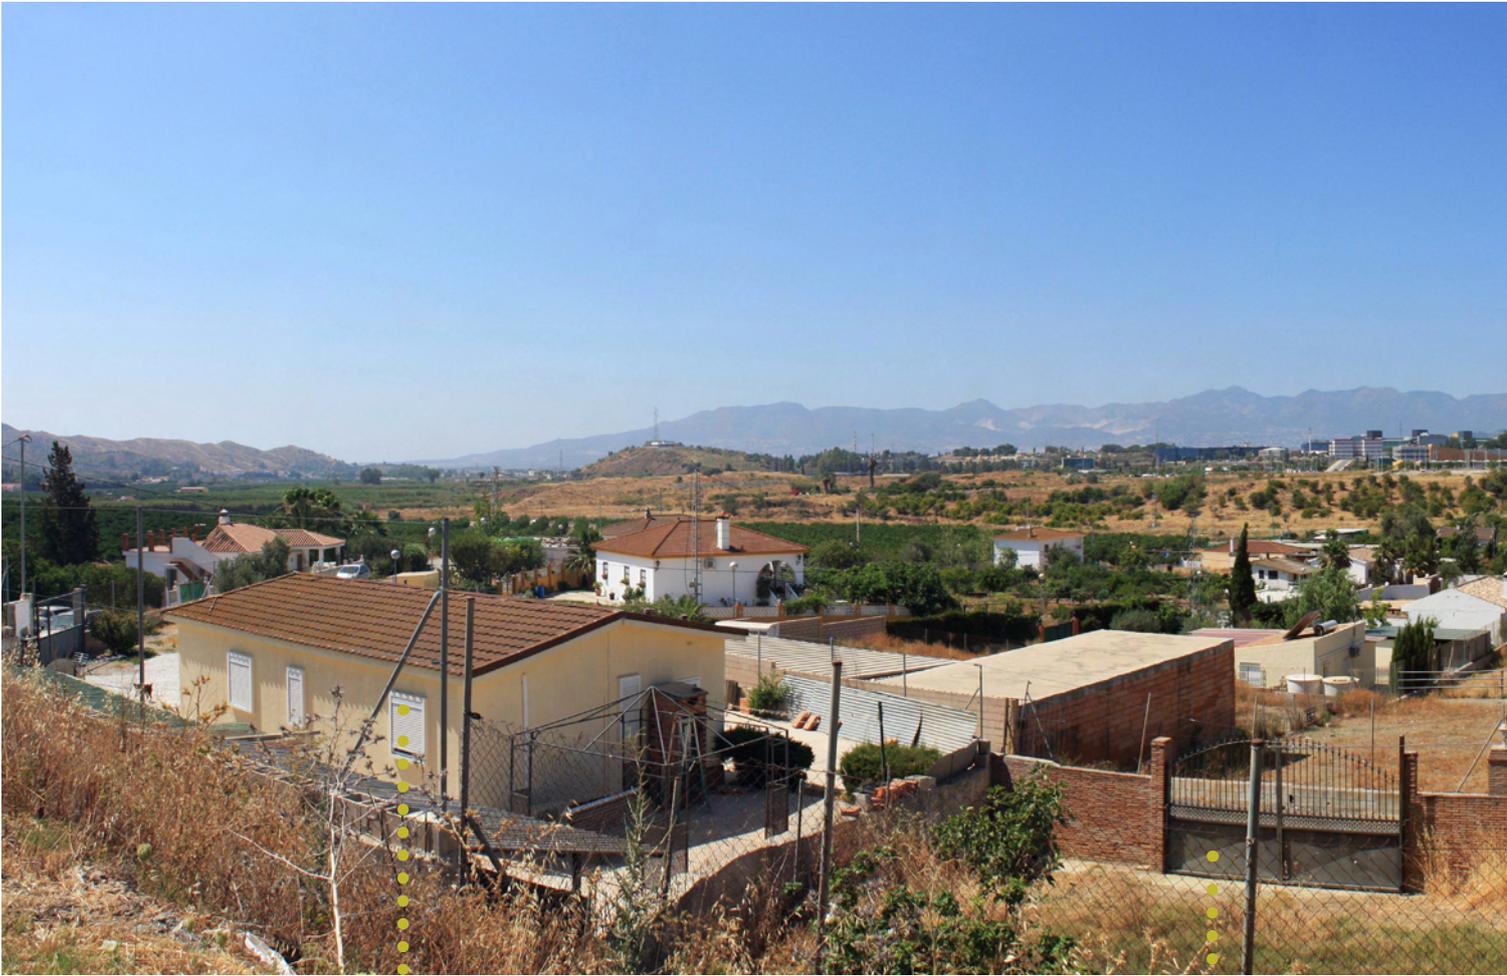
Reducir el impacto visual de determinados elementos arquitectónicos

Unificación del vallado en el HRD. Dar unidad al conjunto

Cambiar la materialidad buscando siempre la sostenibilidad y proteger el paisaje

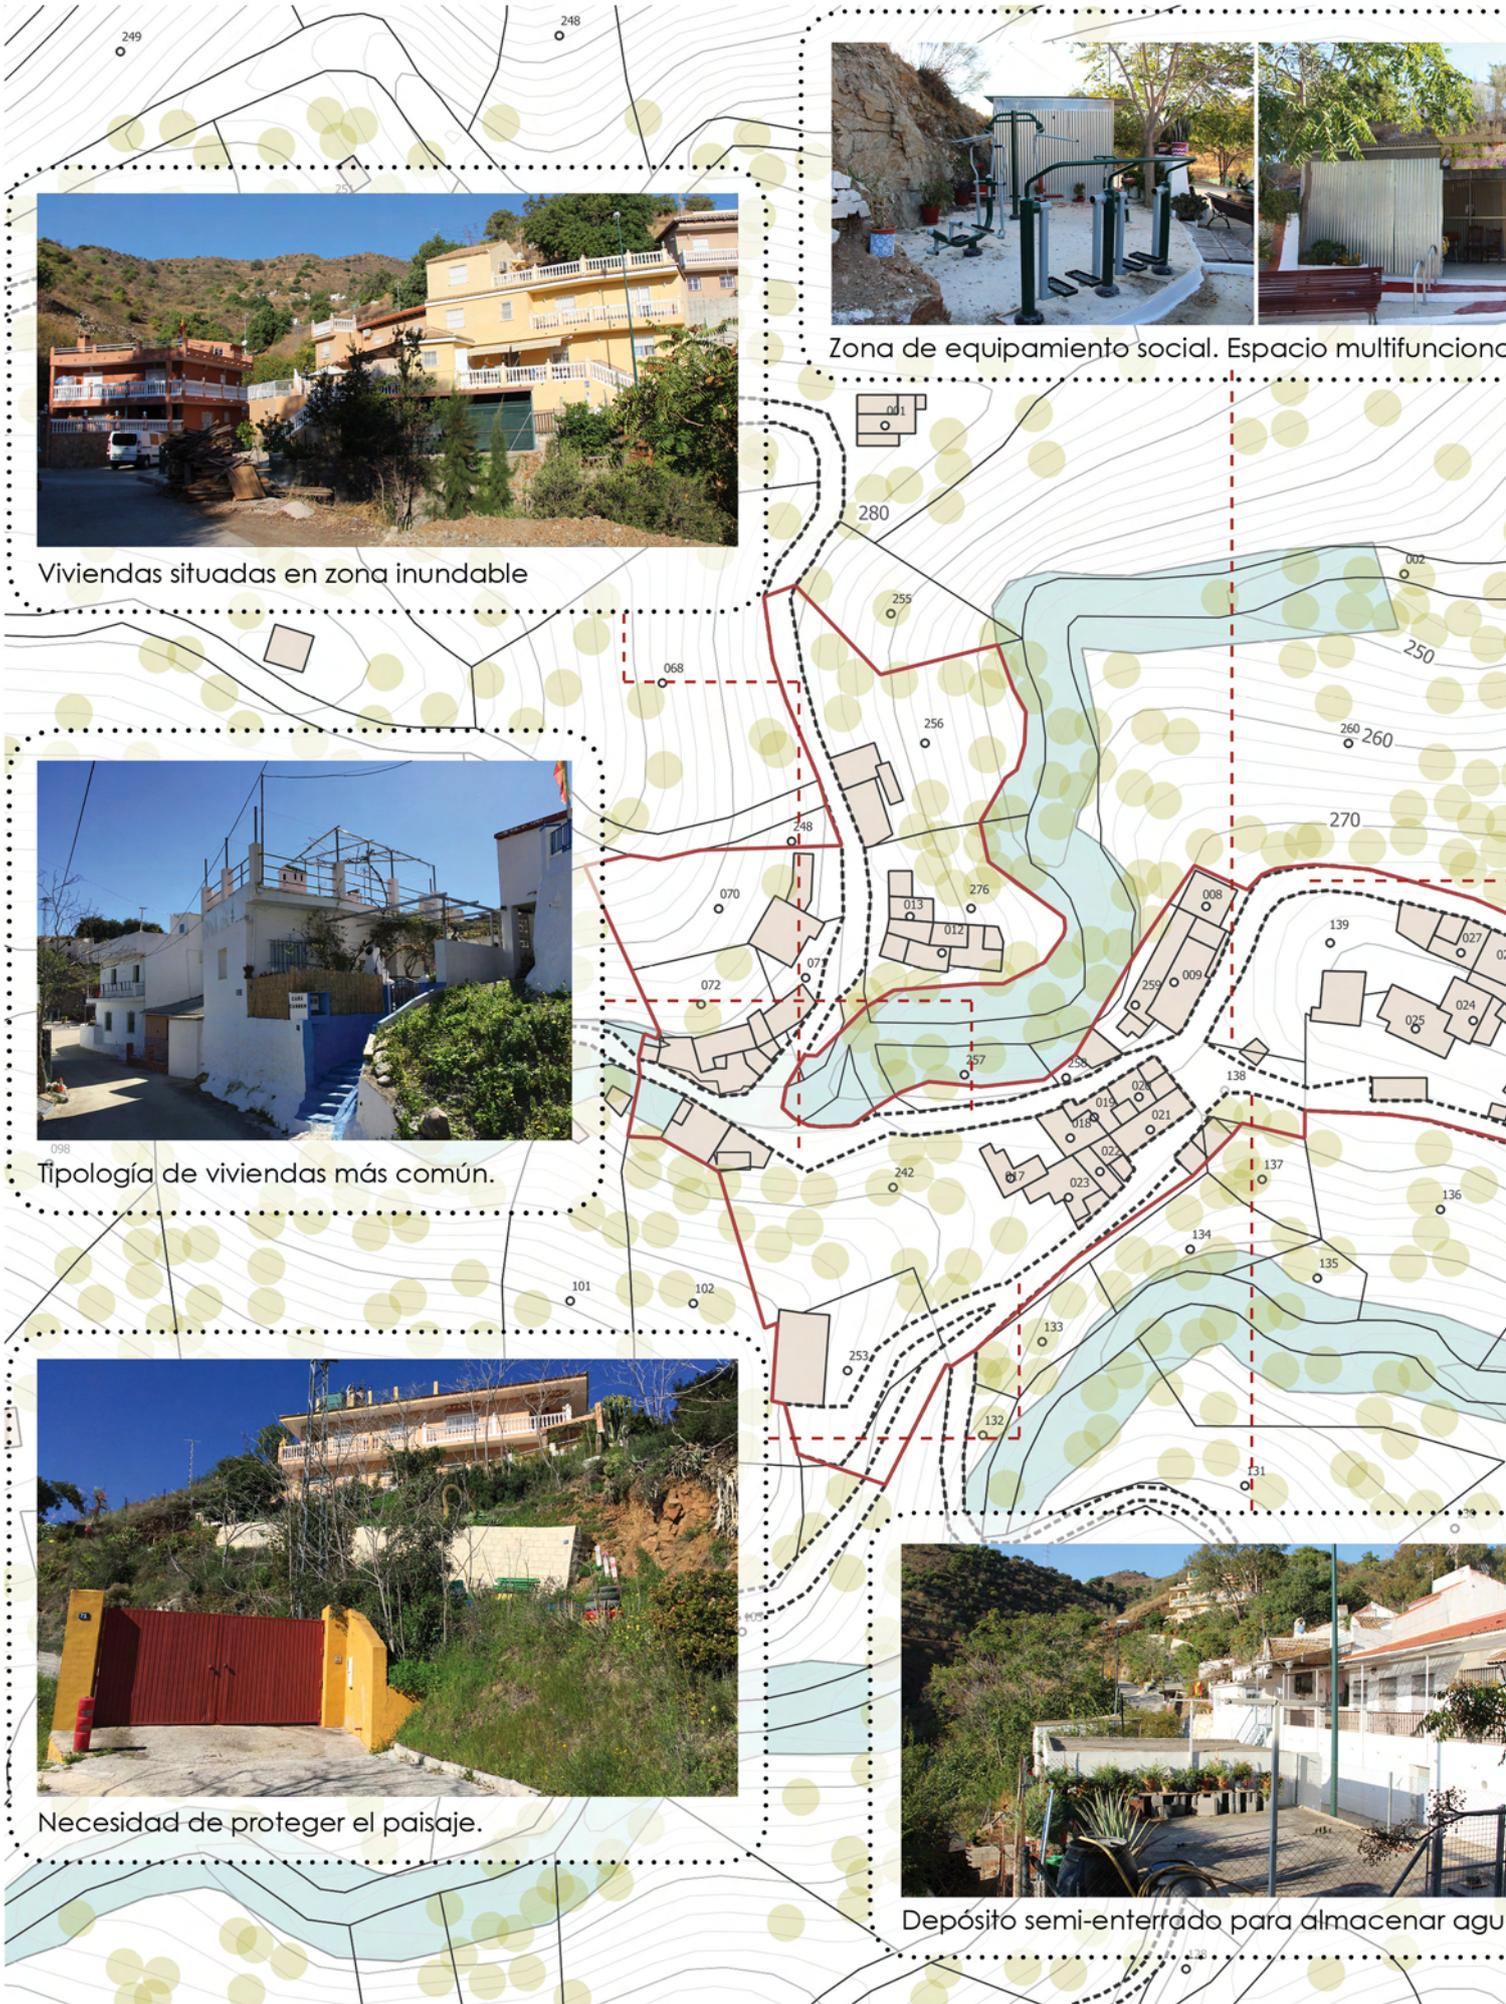
Depósito semi-enterrado para almacenar agua

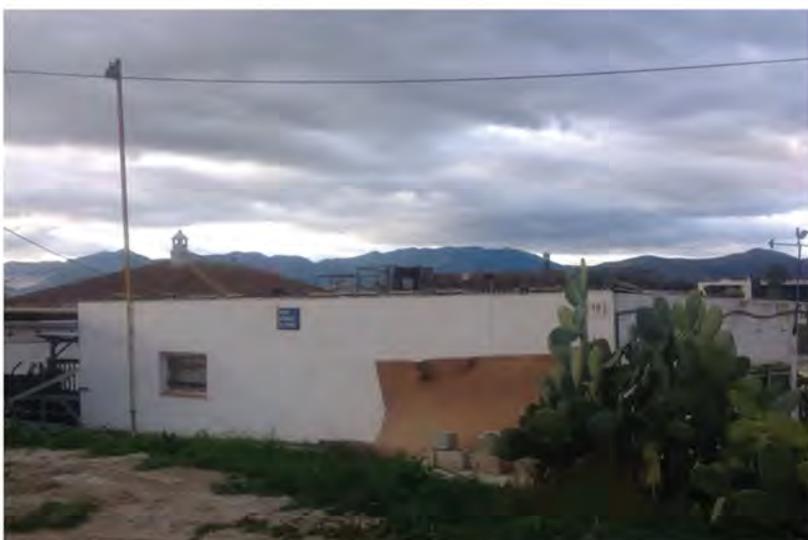
Vivienda con aspecto deteriorado y con pérgola en mal estado.
