PEPRI CENTRO. CATALOGO DE EDIFICIOS PROTEGIDOS

Situación	HOYO DE ESPARTERO, Nº 10		
Edificio	708	Zon	VII
Grado Protección	ARQUITECTONICA I		
Fach.	<input type="radio"/>	Tipol.	<input type="radio"/>
Elem.	<input type="radio"/>		
Estilo	Decimonónico Malagueño		
Autor			
Epoca	S. XX

Situación HOYO DE ESPARTERO, Nº 10

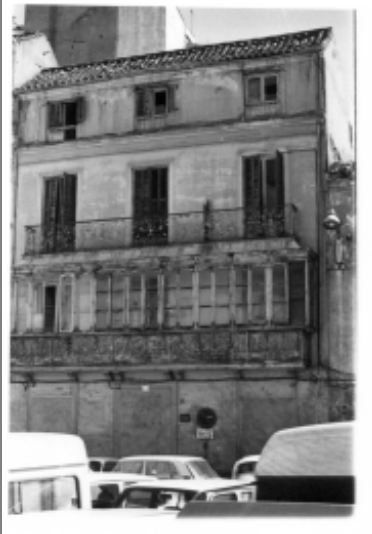
Uso Actual: Desocupado.
Huecos en P.Baja tapiados.
Imposible entrar - información obtenida por comentarios de vecinos.
Avanzado estado de deterioro interior.
Expectativas de ruina, derribo y unificación de parcelas.
Indicios de derribo encubierto.

ACABADOS Y ANUNCIOS		<input type="radio"/>	HIGIENIZACION (APERTURA DE PATIOS DE LUCES, ETC.)		<input type="radio"/>			
Reparar	ESTRUCTURA	<input checked="" type="radio"/>	CUBIERTA	<input checked="" type="radio"/>	FACHADA	<input checked="" type="radio"/>	ACABADOS INTERIORES	<input checked="" type="radio"/>	
	INSTALACIONES	<input checked="" type="radio"/>	OTROS	<input type="radio"/>					
Otros	POSIBILIDAD AMPLIACION ALTURA CON E.D.			<input checked="" type="radio"/>					
	POSIBILIDAD AMPLIACION OCUPACION CON E.D.			<input type="radio"/>					
	TRATAMIENTO MEDIANERAS			<input checked="" type="radio"/>
