PEPRI CENTRO. CATALOGO DE EDIFICIOS PROTEGIDOS

Situación	HOYO DE ESPARTEROS, Nº 8	
Edificio	707	Zon VII
Grado Protección	ARQUITECTONICA II	
Fach.	<input type="radio"/>	Tipol. <input type="radio"/>
Elem.	<input type="radio"/>	
Estilo	Decimonónico Malagueño	
Autor		
Epoca	S. XIX - 2ª Mitad.

Situación HOYO DE ESPARTEROS, Nº 8

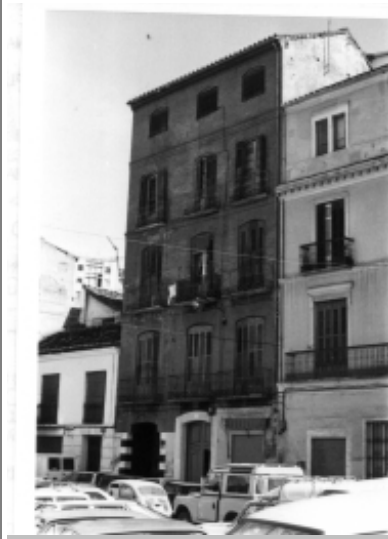
Aunque la obra ofrece buen aspecto, las condiciones de habitabilidad en las viviendas es deficiente por insuficiente iluminación y ventilación en piezas interiores y mal estado de las instalaciones en general.

Estado aparentemente bueno y fácilmente subsanables las deficiencias.

Modificar	ELIMINACION AÑADIDOS NO ARMONICO	○
	DIFICULTADES TIPOL. PARA USOS PROPUESTOS	○
	ACABADOS Y ANUNCIOS	○
	HIGIENIZACION (ÁPERTURA DE PATIOS DE LUCES, ETC.)	●

Reparar	ESTRUCTURA	○	CUBIERTA	●	FACHADA	○	ACABADOS INTERIORES	●
	INSTALACIONES	●	OTROS	○
