FICHA DE CAUCE FLUVIAL N°:	01-C3.2	FECHA:	16-01-08	CUENCA:	C3.2
NOMBRE DEL CAUCE:	Arroyo Buenavista	TIPO:	PRINCIPAL		X
			SECUNDARIO		-

FICHA DE CAUCE FLUVIAL N°:	01-C3.1	FECHA:	15-01-08	CUENCA:	C3.1
NOMBRE DEL CAUCE:	Arroyo Boticario	TIPO:	PRINCIPAL	X	
			SECUNDARIO	-

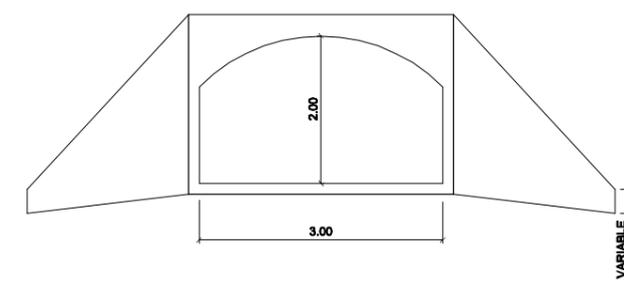
BOVEDA

Cruce carretera Camino Santa Inés (MA-405) mediante bóveda.
Sección insuficiente para T=500 años

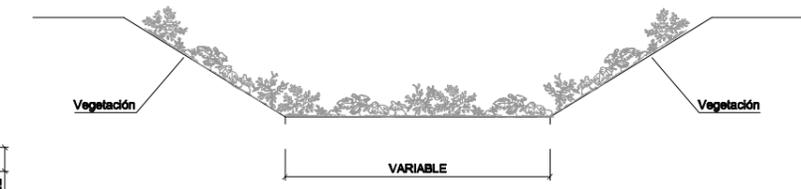
SECCION DEL CAUCE

• GEOMETRIA:	Trapezoidal
• REGULARIDAD DE LA SECCION:	Media
• REVESTIMIENTO:	Tierra con abundante vegetación
• n (ESTIMADO):	0.045

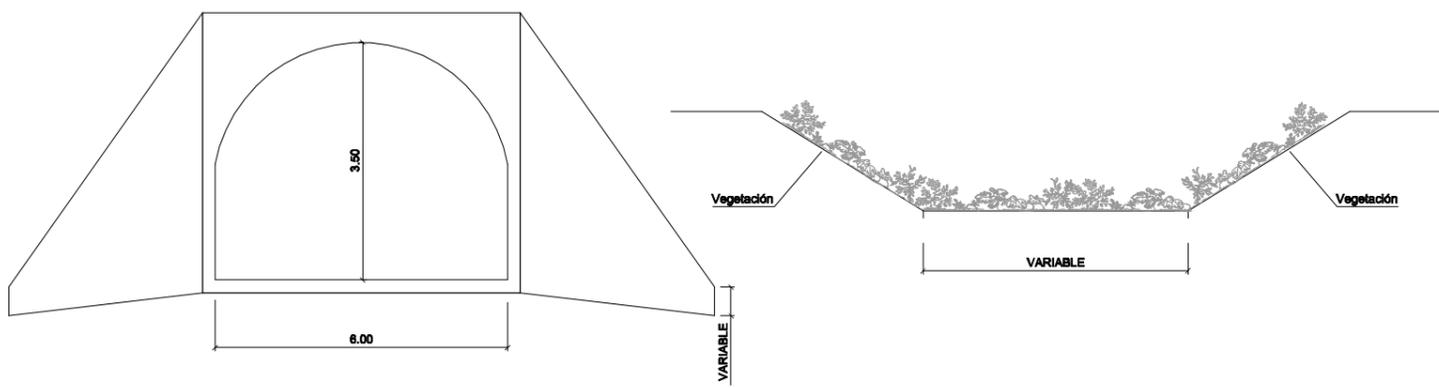
BOVEDA

Cruce calle Offenbach mediante bóveda.
Sección insuficiente para T=500 años.

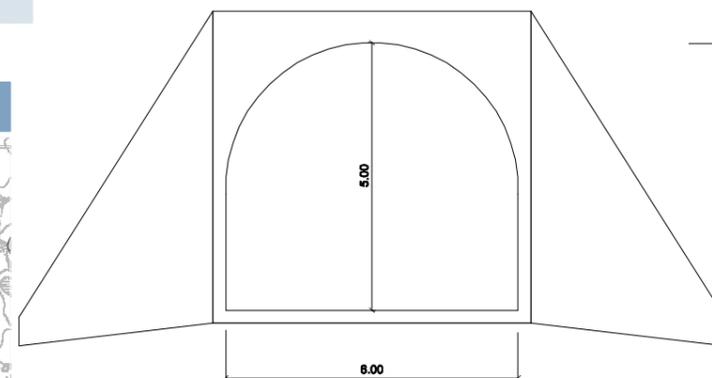
BOVEDA

Cruce autovía A-357 Málaga-Campillos mediante bóveda.
Sección suficiente tanto para T=10 años como para T=500 años

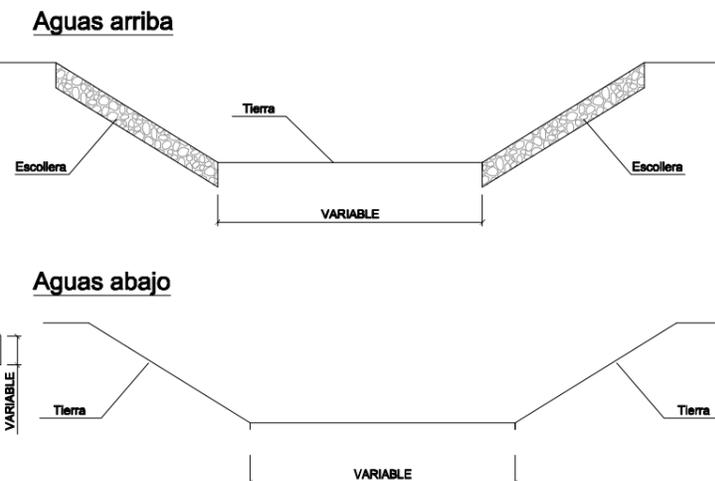
SECCION DEL CAUCE

• GEOMETRIA:	Trapezoidal aguas arriba Irregular aguas abajo
• REGULARIDAD DE LA SECCION:	Media aguas arriba Mala aguas abajo
• REVESTIMIENTO:	Escollera y tierras aguas arriba Cauce en tierra aguas abajo
• n (ESTIMADO):	0.035 en escollera 0.045 en cauce natural

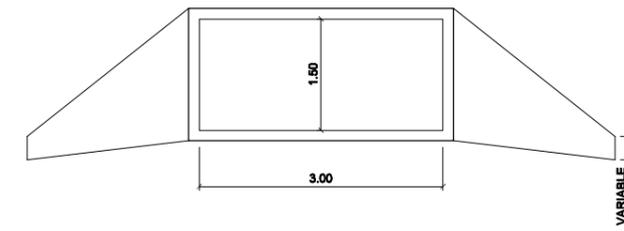
OBRA DE DRENAJE TRANSVERSAL

Cruce con carretera Camino Santa Inés (MA-405) mediante cajón.
Sección insuficiente para T=500 años.

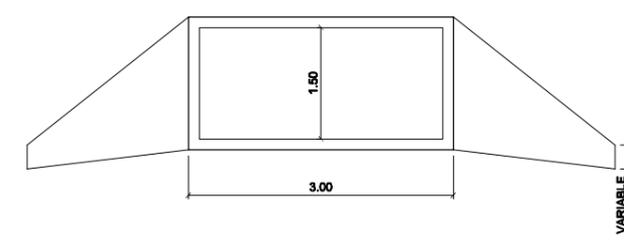
OBRA DE DRENAJE TRANSVERSAL

Intersección C/ Mercadante con C/ Conrado Campo mediante cajón.
Sección insuficiente para T=500 años.

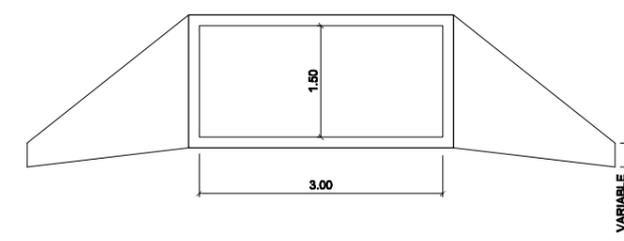
OBRA DE DRENAJE TRANSVERSAL

Intersección C/ Mercadante con C/ María Malibrán mediante cajón.
Sección insuficiente para T=500 años.
