FICHA DE CAUCE FLUVIAL N°:	05-C3.1	FECHA:	15-01-08	CUENCA:	C3.1
NOMBRE DEL CAUCE:	Arroyo Boticario	TIPO:	PRINCIPAL	X	
			SECUNDARIO	-

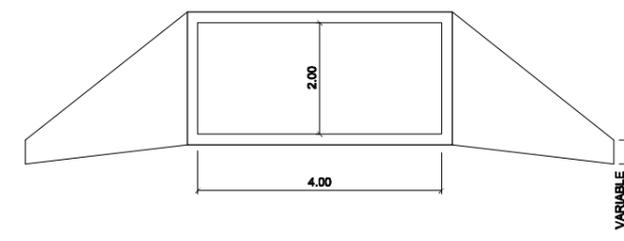
OBRA DE DRENAJE TRANSVERSAL

Intersección C/ Mercadante con C/ Prokofiev mediante cajón.
Sección insuficiente para T=500 años.

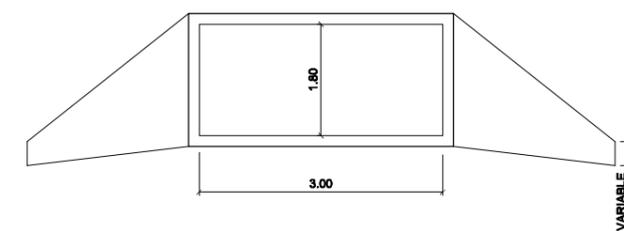
OBRA DE DRENAJE TRANSVERSAL

Ramal acceso autovía A-357 dirección Cártama, cruce mediante cajón.
Sección insuficiente para T=500 años.

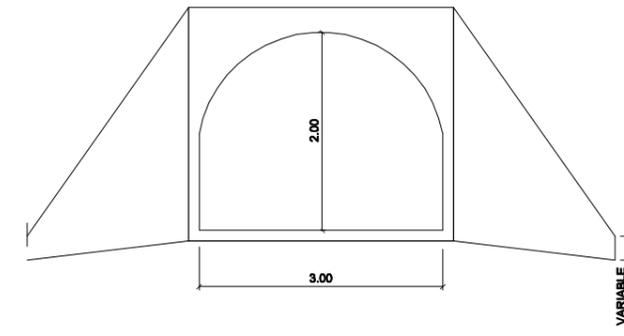
BOVEDA

Cruce autovía A-357 Campillos-Málaga mediante bóveda.
Sección insuficiente para T=500 años.

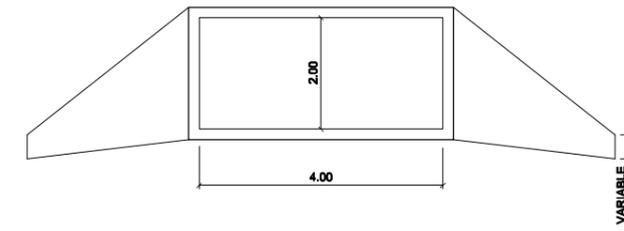
OBRA DE DRENAJE TRANSVERSAL

Carril acceso autovía A-357 dirección Málaga mediante cajón.
Sección insuficiente para T=500 años.

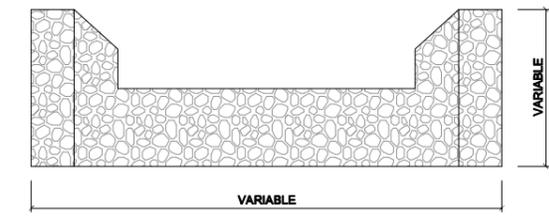
DIQUE

Dique de mampostería

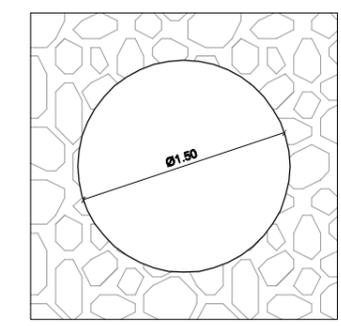
OBRA DE DRENAJE TRANSVERSAL

Cruce con camino de acceso a la Cooperativa Andaluza los Asperones (fábrica de ladrillos) mediante tubería de diámetro 1500mm de longitud.
Sección insuficiente tanto para T=10 años como para T=500 años
