<b>FICHA DE CAUCE FLUVIAL N°:</b>	03-C2	<b>FECHA:</b>	22-01-08	<b>CUENCA:</b>	C2
<b>NOMBRE DEL CAUCE:</b>	Arroyo Merino	<b>TIPO:</b>	PRINCIPAL	X	
			SECUNDARIO	-

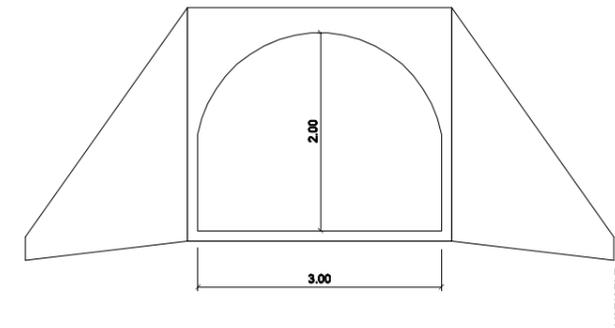
BOVEDA

Cruce con carretera Colonia Santa Inés (MA-405) mediante bóveda.  
Sección insuficiente tanto para T=10 años como para T= 500 años ( se produce sobreelevación aguas arriba de la bóveda).

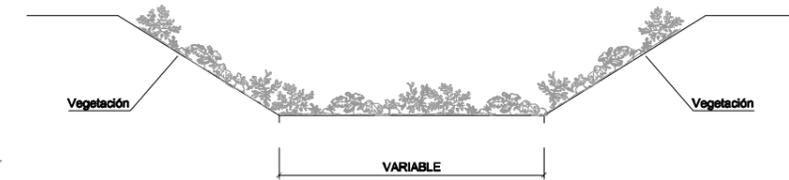
SECCION DEL CAUCE

• GEOMETRIA:	Trapezoidal
• REGULARIDAD DE LA SECCION:	Media
• REVESTIMIENTO:	Cauce en tierra con vegetación arbustiva media
• n (ESTIMADO):	0.045 en cauce 0.035 en ODT.

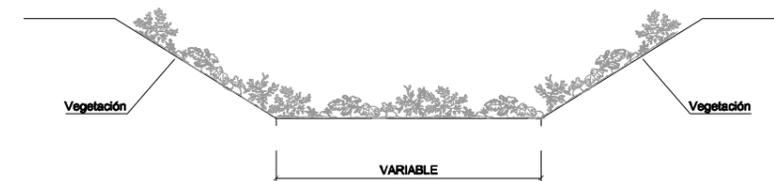
SECCION DEL CAUCE

Cruce con camino mediante tubo de hormigón de 1000mm de diámetro.  
Sección insuficiente tanto para T=10 años como para T=500 años

• GEOMETRIA:	Trpecial
• REGULARIDAD DE LA SECCION:	Media
• REVESTIMIENTO:	Cauce en tierra con vegetación
• n (ESTIMADO):	0.045 en cauce 0.035 en ODT.

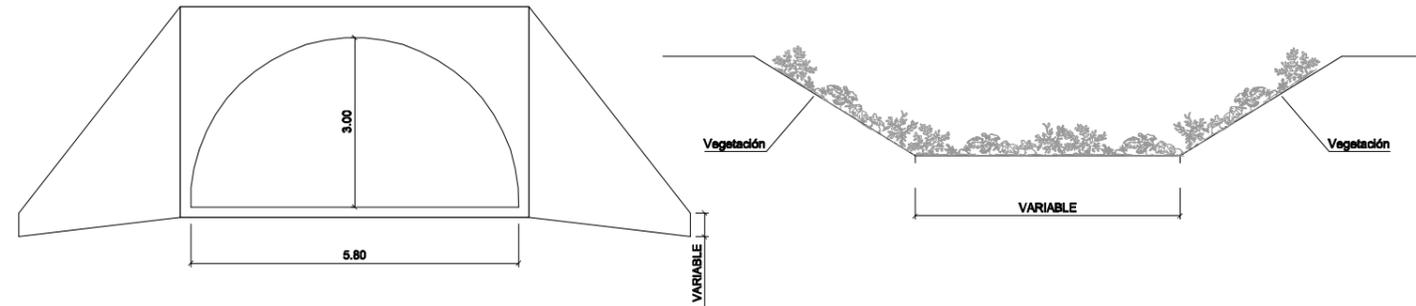
SECCION DEL CAUCE

Cruce con autovía A-357 Campillos-Málaga mediante bóveda.  
Sección insuficiente para T=500 años (sobre elevación de la lámina de agua aguas arriba de la ODT.)

• GEOMETRIA:	Trapezoidal
• REGULARIDAD DE LA SECCION:	Media
• REVESTIMIENTO:	Cauce en tierra con vegetación
• n (ESTIMADO):	0.045 en cauce 0.035 en ODT.

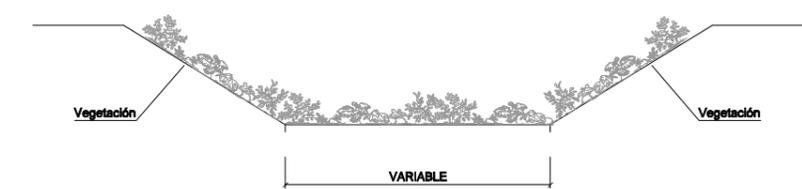
**SECCION DEL CAUCE**

Cruce con camino. No existe ODT. (badén).

• GEOMETRIA:	Trapezoidal
• REGULARIDAD DE LA SECCION:	Media
• REVESTIMIENTO:	Cauce en tierra con vegetación
• n (ESTIMADO):	0.045

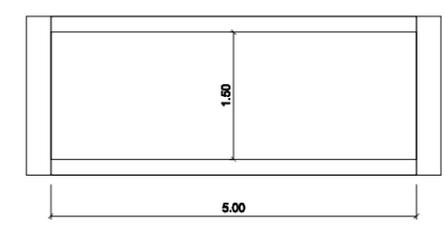
**PASO SUPERIOR**

Cruce con avenida Ortega y Gasset mediante estructura.  
Sección insuficiente tanto para T=10 años como para T=500 años.

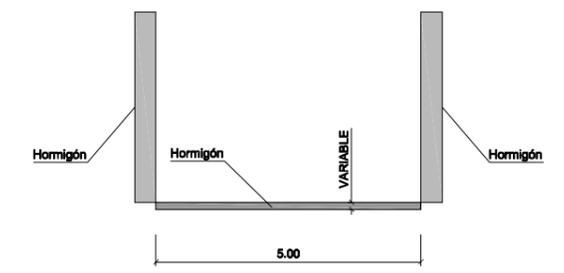
**SECCION DEL CAUCE**

• GEOMETRIA:	Rectangular (encauzamiento)
• REGULARIDAD DE LA SECCION:	Buena
• REVESTIMIENTO:	Hormigón
• n (ESTIMADO):	0.035

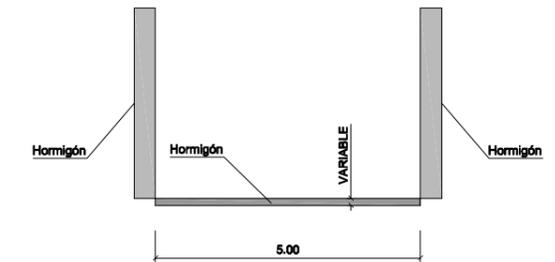
SECCION DEL CAUCE

Cruce con calle Guadalquivirejo mediante paso superior.  
Sección insuficiente tanto para T=10 años como para T=500 años.

• GEOMETRIA:	Rectangular (encauzamiento)
• REGULARIDAD DE LA SECCION:	Buena
• REVESTIMIENTO:	Hormigón y presencia de vegetación
• n (ESTIMADO):	0.035

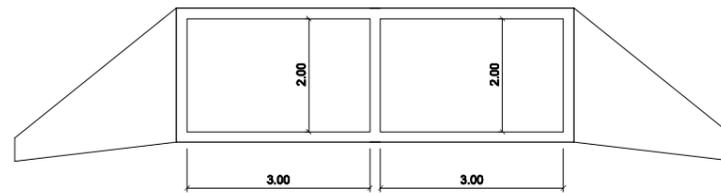
### OBRA DE DRENAJE TRANSVERSAL

Cruce con las vías del tren de cercanías y AVE Córdoba-Málaga mediante cajón bicelular.  
Sección insuficiente tanto para T=10 años y T=500 años.
