FICHA DE CAUCE FLUVIAL N°:	04-C5.2	FECHA:	24-07-08	CUENCA:	C5.2
NOMBRE DEL CAUCE:	Arroyo Liria	TIPO:	PRINCIPAL	-	
			SECUNDARIO	X

FICHA DE CAUCE FLUVIAL N°:	05-C5.2	FECHA:	24-07-08	CUENCA:	C5.2
NOMBRE DEL CAUCE:	Arroyo Liria	TIPO:	PRINCIPAL	-	
			SECUNDARIO	X

FICHA DE CAUCE FLUVIAL N°:	01-C5.1	FECHA:	24-07-08	CUENCA:	C5.1	CROQUIS DEL CAUCE	
NOMBRE DEL CAUCE:	Arroyo Rebanadilla	TIPO:	PRINCIPAL	X		SECCION DEL CAUCE	
			SECUNDARIO	-

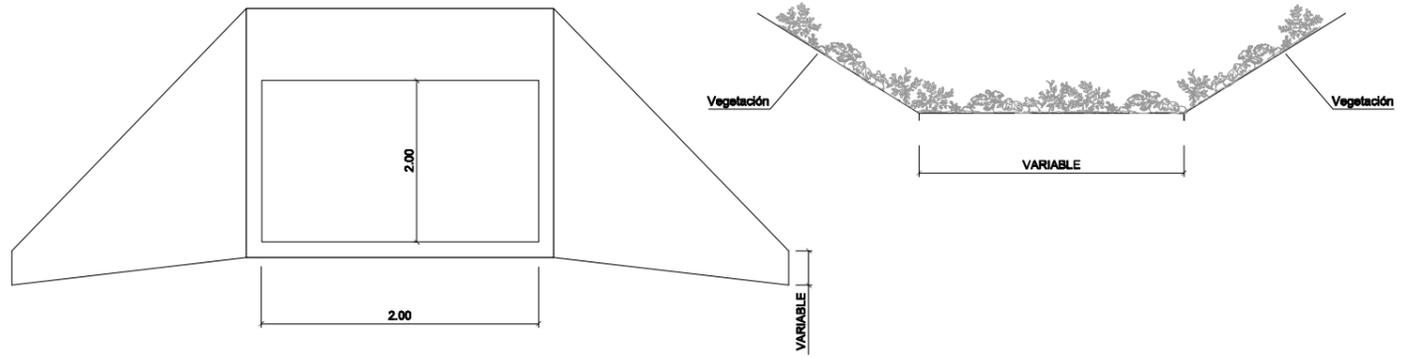
SECCION DEL CAUCE

Obra de drenaje transversal tipo cajón de hormigón.
Sección insuficiente para T=500 años

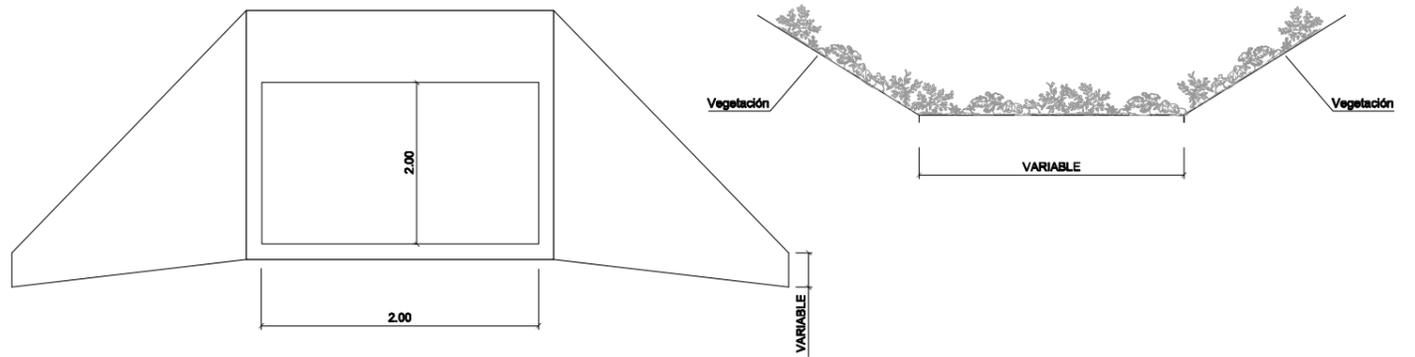
SECCION DEL CAUCE

Obra de drenaje transversal tipo cajón de hormigón.
Sección insuficiente para T=500 años.

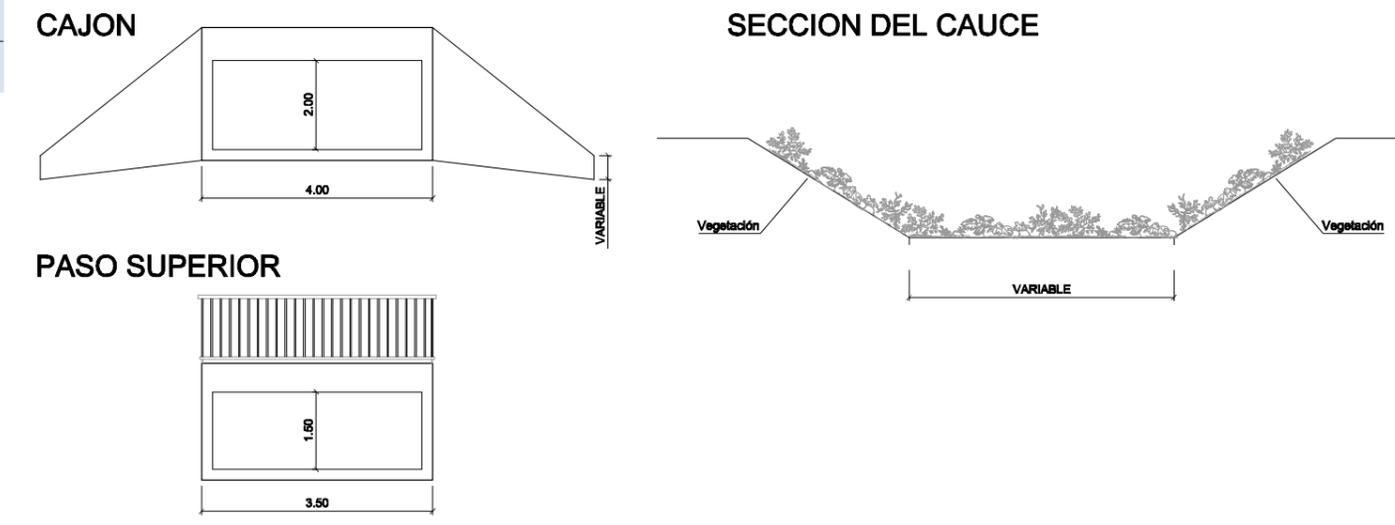
CROQUIS DEL CAUCE

Obra de paso tipo cajón y obra de paso aguas abajo del mismo también tipo cajón. Protección de escollera a la salida. Sección suficiente para T=10 y T=500 años en el caso del primer cajón, e insuficiente para T= 500 años en el caso del segundo cajón (pasarela peatonal).

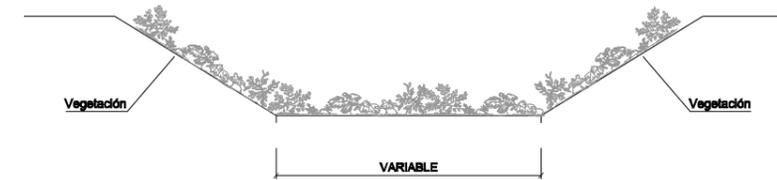
SECCION DEL CAUCE

Obra de paso formada por doble tubo de Ø1.0m aguas arriba y un solo tubo de Ø1.0m aguas abajo. Sección insuficiente para T= 10 y T= 500 años.

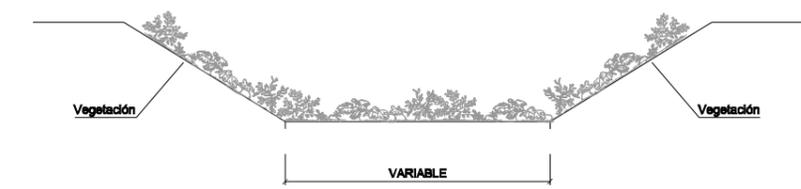
SECCION DEL CAUCE

Obra de paso en camino de acceso tipo cajón.
Sección insuficiente para T= 500 años. Sobreelevación a la entrada para T= 10 años
