FICHA DE CAUCE FLUVIAL N°:	18-C3.1	FECHA:	12-02-08	CUENCA:	C3.1
NOMBRE DEL CAUCE:	Arroyo Cantos	TIPO:	PRINCIPAL	X	
			SECUNDARIO	-

FICHA DE CAUCE FLUVIAL N°:	10-C2.5	FECHA:	16-07-08	CUENCA:	C2.5
NOMBRE DEL CAUCE:	Arroyo Colmenarejo	TIPO:	PRINCIPAL	X	
			SECUNDARIO	-

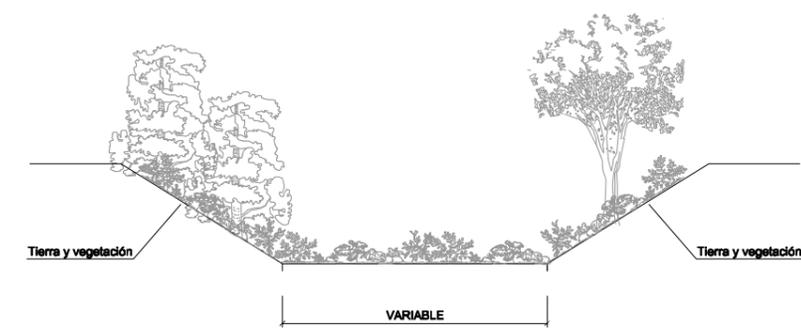
SECCION DEL CAUCE

Cruce con camino de tierra mediante puente.
Sección insuficiente para T= 500 años.

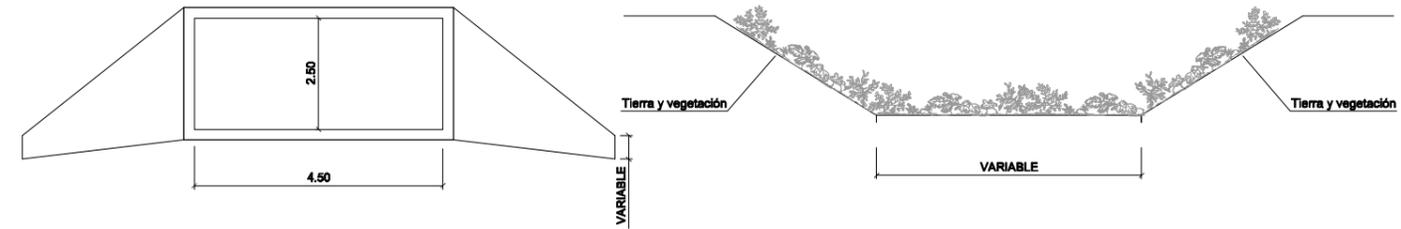
SECCION DEL CAUCE

Cruce con Autovía A-357 dirección Cártama mediante obra de drenaje transversal.
Sección insuficiente para T= 500 años.

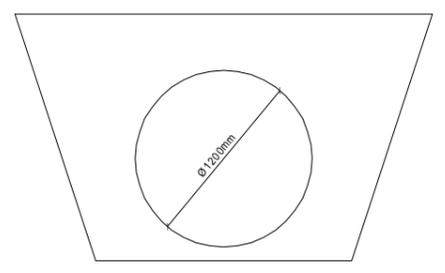
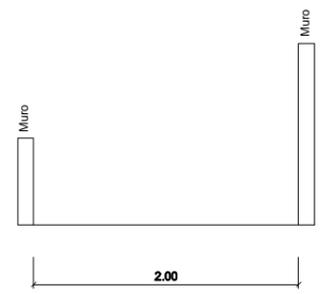
SECCION DEL CAUCE AGUA ARRIBA

Cruce con MA-415 (Carretera de Campanillas) ODT Ø 1200 mm en hormigón armado.
Sección insuficiente para T= 10 y T= 500 años
Encauzamiento de hormigón aguas arriba (sección rectangular)

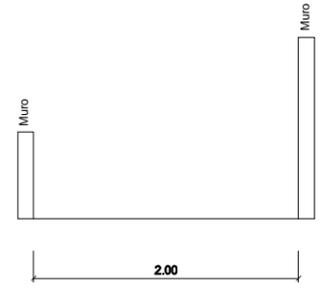
SECCION DEL CAUCE

Cruce con acceso a finca. Doble tubo de hormigón (Ø 600 - Ø800). Sección insuficiente para T= 10 y T= 500 años. Encauzamiento.

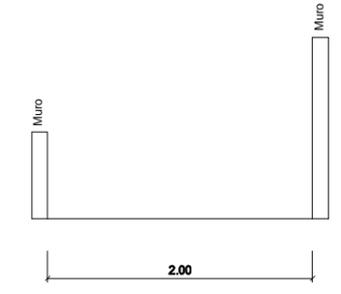
SECCION DEL CAUCE

Cruce en calle mediante doble tubo de hormigón (Ø 600mm).
Sección insuficiente para T= 10 y T= 500 años.
Encauzamiento.
