FICHA DE CAUCE FLUVIAL N°:	05-C1.2	FECHA:	14-02-08	CUENCA:	C1
NOMBRE DEL CAUCE:	Arroyo Piedra Horadada	TIPO:	PRINCIPAL	X	
			SECUNDARIO	-

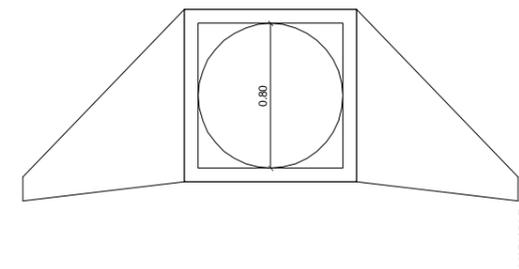
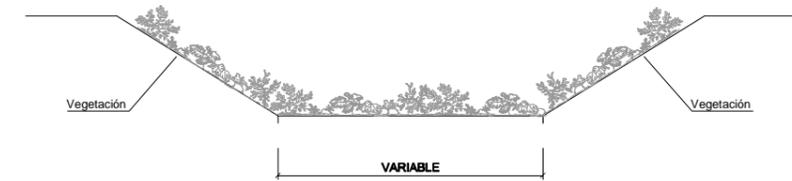
Cruce con camino de tierra dentro de parcela mediante tubería de hormigón de 0.80m de diámetro. Sección insuficiente para T=10 y T=500 años.

• GEOMETRIA:	Trapezoidal
• REGULARIDAD DE LA SECCION:	Media-Baja
• REVESTIMIENTO:	Cauce en tierra con abundante vegetación y presencia de pequeños diques de escollera
• n (ESTIMADO):	0.045

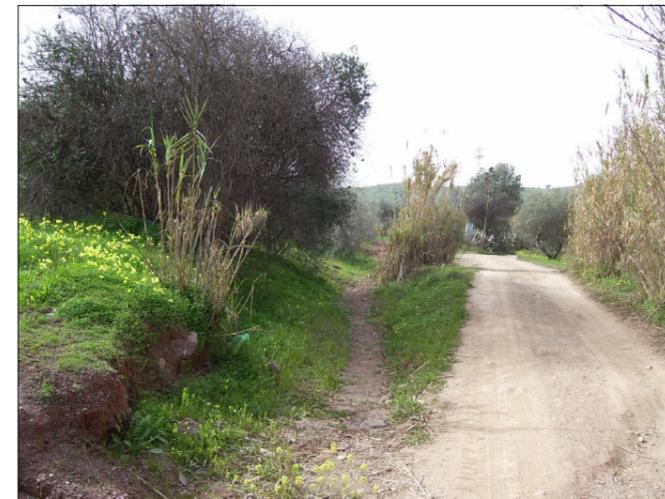
F1
Sección cauce aguas arriba

• GEOMETRIA:	Trapezoidal
• REGULARIDAD DE LA SECCION:	Media
• REVESTIMIENTO:	Cauce en tierra con abundante vegetación en ambas margenes
• n (ESTIMADO):	0.045

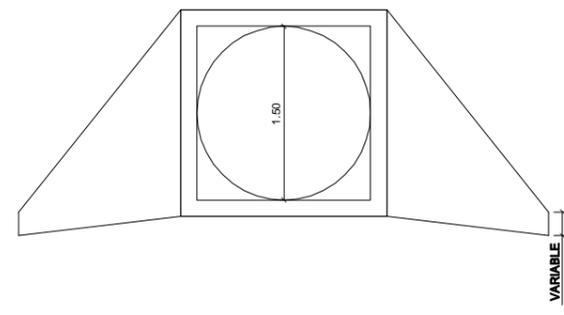
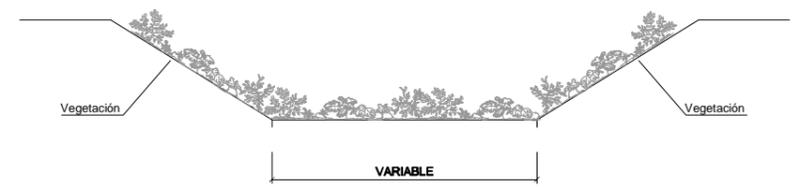
Cruce con camino de tierra mediante obra de drenaje transversal. Sección insuficiente para T=10 y T=500 años.

• GEOMETRIA:	Trapezoidal
• REGULARIDAD DE LA SECCION:	Media
• REVESTIMIENTO:	Cauce en tierra con abundante vegetación
• n (ESTIMADO):	0.045

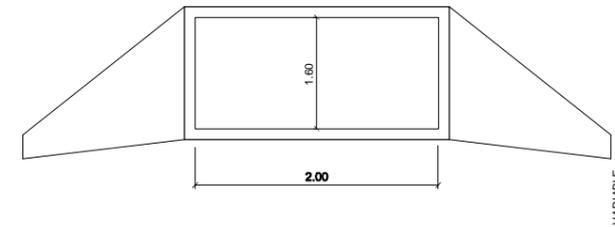
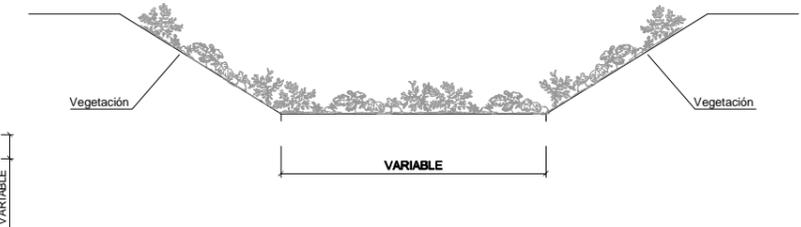
Cruce con camino de tierra. Sección rectangular en cajón.
Insuficiente para T=500 años.

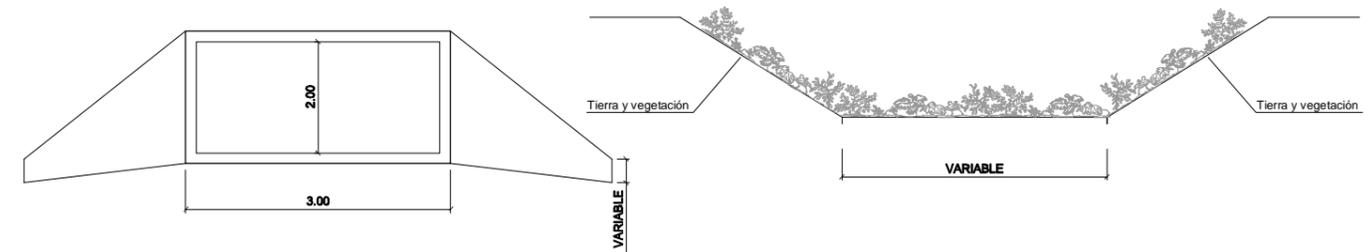
Cruce con camino de tierra mediante cajón
