PEPRI CENTRO. CATALOGO DE EDIFICIOS PROTEGIDOS

Situación	SAGASTA, Nº 3		
Edificio	758	Zon	VII
Grado Protección	ARQUITECTONICA I		
Fach.	<input type="radio"/>	Tipol.	<input type="radio"/>
		Elem.	<input type="radio"/>
Estilo	Decimonónico Malagueño		
Autor	Cercano a Cuervo		
Epoca	S. XIX - Ultimo cuarto

SAGASTA, Nº 3

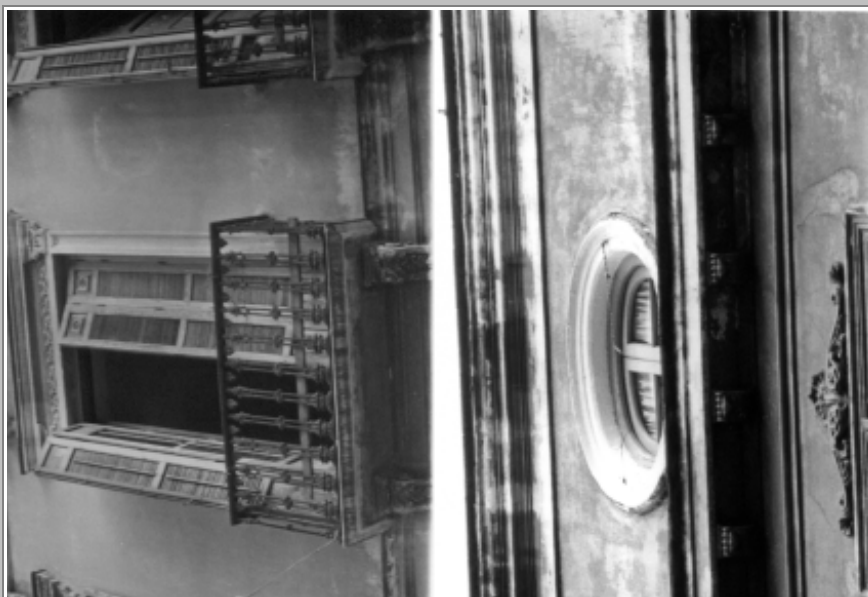
PLANOS Y FOTOS

La fachada ofrece mal aspecto aunque la construcción es buena y estructuralmente no aparenta ningún problema.

El saneamiento es prácticamente inexistente, 2 y 3 plantas no tienen baño.

El edificio está casi deshabitado por insuficiencia de instalaciones, especialmente sanitarias, y acabados interiores deteriorados. Fácil rehabilitación.
