Zona **PEDREGALEJO**

Dirección **CALLE OCTAVIO PICÓN, 12**

Referencia **B32**

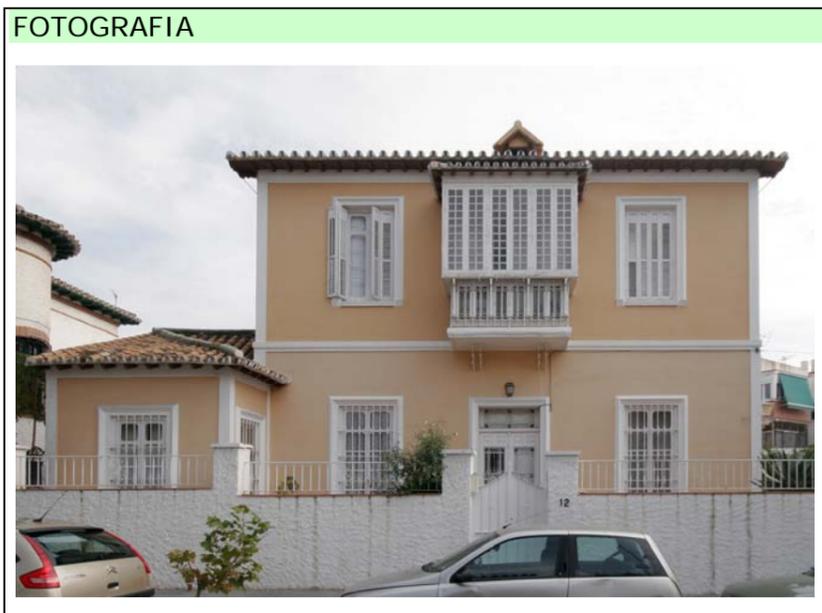
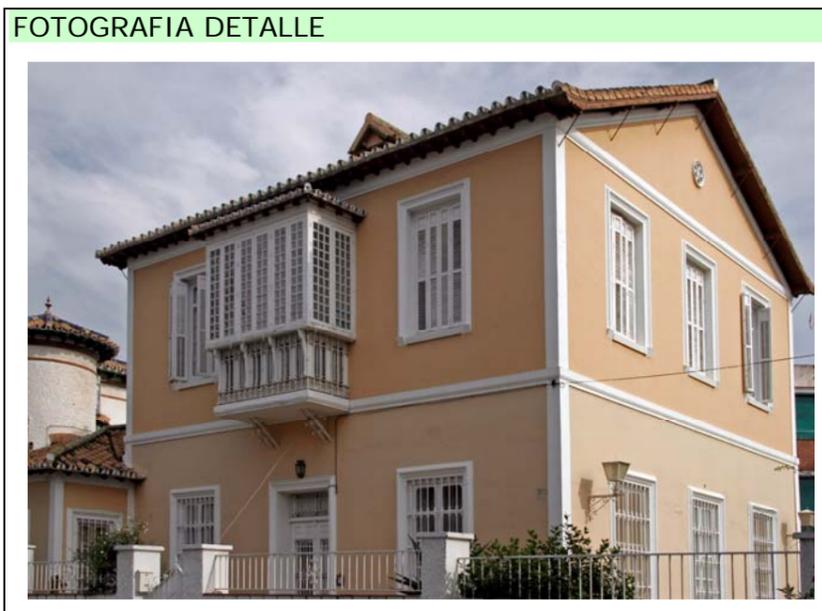
DESCRIPCION
 Vivienda unifamiliar cuyo volumen principal, de dos alturas, posee planta rectangular; por su lado norte se anexiona un cuerpo de una sola altura que se adelanta al muro de la fachada y rompe la simetría. La fachada principal de la vivienda se divide en tres calles, la central marca un eje principal a través del acceso principal, la solana del piso superior, con antepecho de metal que descansa sobre escuadras metálicas con decoración, y con la ventana de la buhardilla situada en el tejado. Éste a dos aguas y con teja curva apoya sobre escuadras sencillas en la fachada lateral, conformando un frontón. Ésta fachada se divide en el mismo número de calles. La decoración se limita a pilastras en esquina, cornisas que dividen los pisos y se ubican debajo del alero de madera de la cubierta, en torno a las ventanas, y la pieza circular que permite la ventilación de la buhardilla.

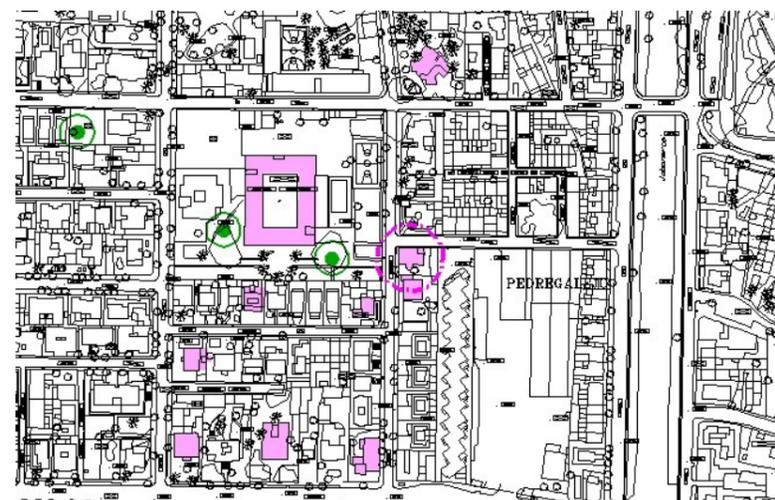
FOTOGRAFIA

Planta irregular con posible patio interior. Se destaca el volumen con dos pisos de altura que forma esquina en el solar. El paramento tiroleado se decora con ladrillo visto en las impostas, una marca un pequeño zócalo, otra doble separa la planta baja de la superior y, antes del tejado sobre alero, otra horizontal sencilla seguida de una pequeña cornisa; el mismo material aparece en las arquivoltas de los arcos, todos ellos muy rebajados, tanto que algunos son casi adintelados. La fachada con tres calles dispone un porche en el piso bajo con acceso centrado, el ritmo de la arquería inferior se repite en el diseño de las ventanas de la planta superior. Los vanos se cierran con una decorada rejería que se proyecta fuera de la línea del muro. Resulta interesante el volumen de planta curva situado en un lateral, que parece cobijar la escalera de la vivienda.

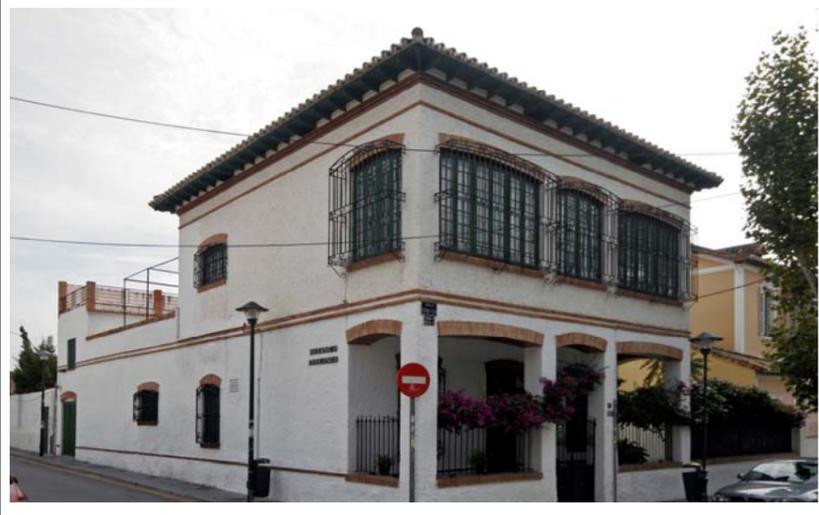
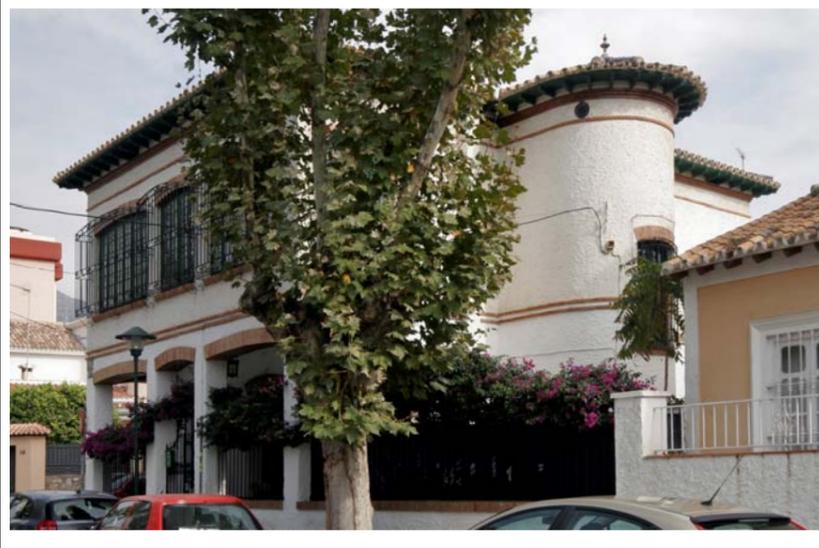
Por el diseño de los vanos con arquivolta de ladrillos vistos, el piso superior sobre el acceso secundario de calle Botánico Prolongo parece haber sido añadido posteriormente.

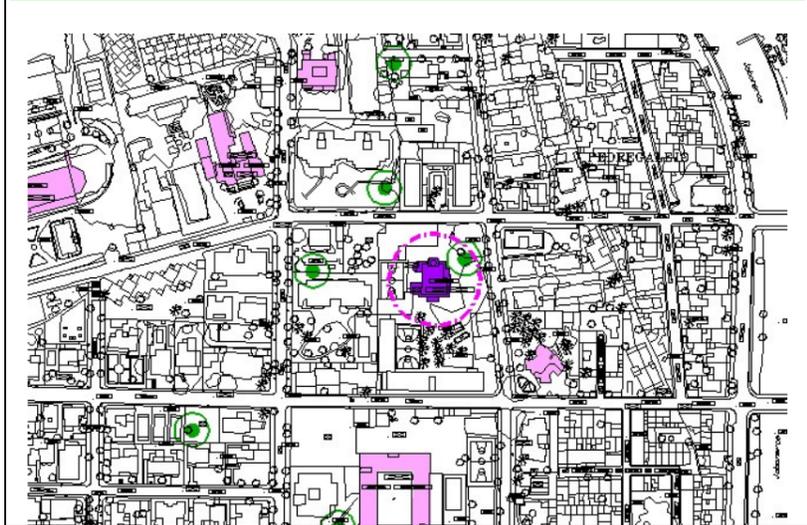
FOTOGRAFIA

Su forma parte de una planta rectangular con pequeños volúmenes anexionados, uno de ellos, de menor altura, con uso de servicios, otro paralelo de perfil curvo y la torre semiexagonal, en ladrillo, que marca eje, en su fachada contraria, con un acceso bajo marquesina modernista. Se levanta sobre basamento de piedra, dos pisos y ático abuhardillado con mansardas, se en altura el mirador cilíndrico en hierro y vidrio, situado y coronado por cupulillas bulbosas de tejas en escamas similares a las del Mercado de Salamanca. Aquí se mezclan elementos del segundo imperio francés, clasicistas, orientalistas y algunos pertenecientes al modernismo; recuerda al Palacio de la Tinta, obra del autor. Se destaca la escalera helicoidal y los antepechos de balcones y terrazas que se decoran con balastradas clásicas o de perfil vegetal.

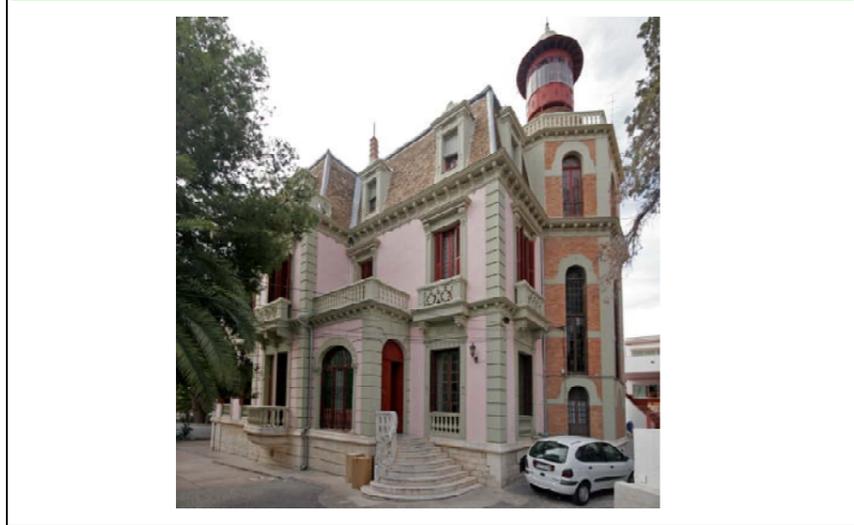
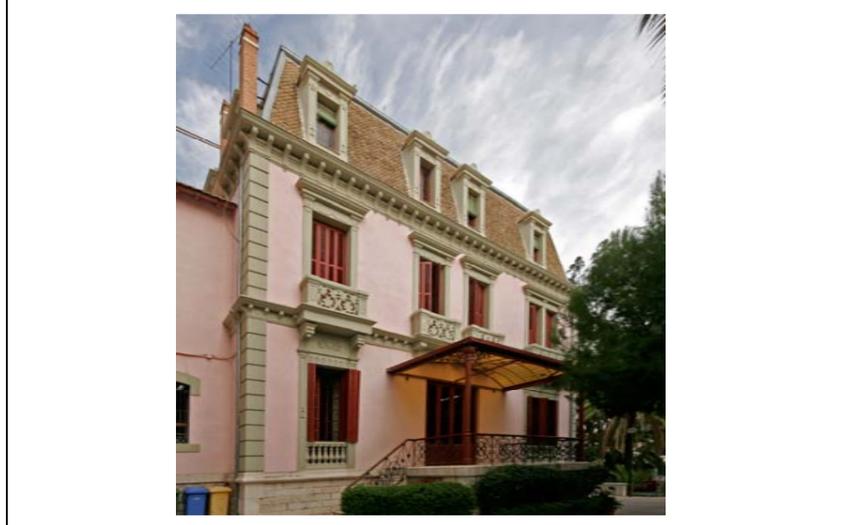
Fue construido a principios del siglo XX por el arquitecto Julio O'Brien como residencia propia. Entre 1941 y 1942 sufre una readaptación; en un principio la vivienda se encontraba exenta. Los antiguos jardines van dejando lugar a nuevas edificaciones de uso escolar. En 2003-2004 se llevó a cabo una rehabilitación que fue la que posiblemente elevó la altura de la cubierta superior debido a problemas de filtraciones.

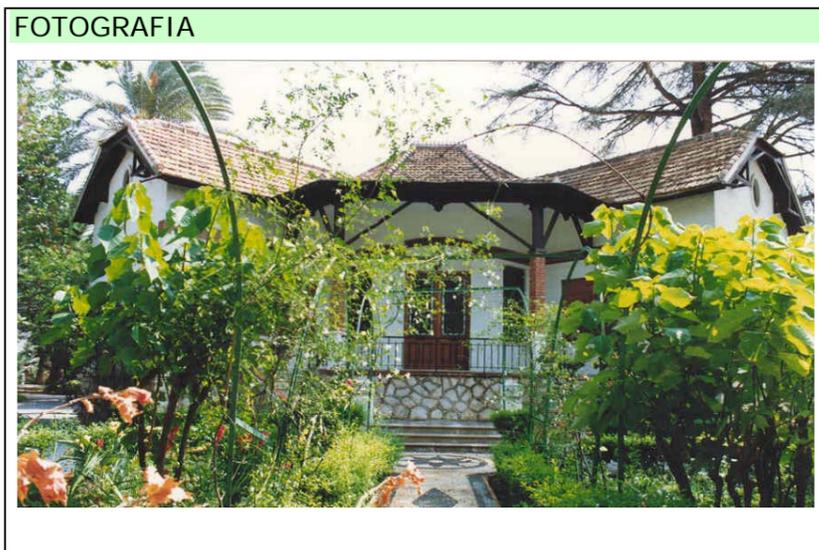
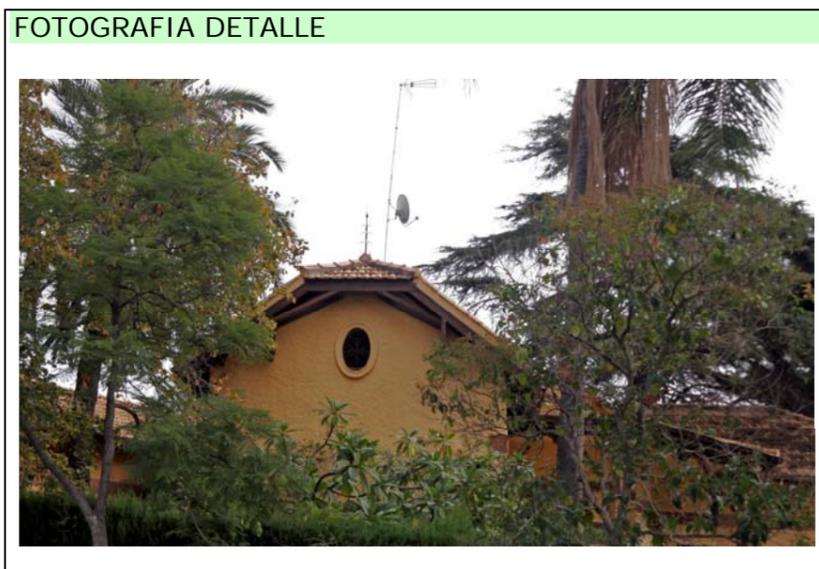
Vivienda de planta irregular que dispone su fachada hacia el ángulo del cruce de las calles que delimita su solar; un eje de simetría lo corta en diagonal. Su piso único se eleva sobre basamento de mampostería ciclópea, repitiéndose en la base del muro exterior. Su acceso principal se ubica en un pabellón central de planta semihexagonal con cubierta de inclinación pronunciada, que parece inspirarse en la arquitectura oriental, y crestería. Este espacio se delimita entre dos volúmenes rectangulares perpendiculares que se proyectan hacia el jardín con cubierta de semicopete. El tejado, de teja planta, descansa sobre vigas de madera. Un friso de azulejos recorre sus fachadas, interrumpiéndose en los frontales de los cuerpos proyectados hacia el jardín, que se decoran con vanos elípticos, posiblemente para ventilación.

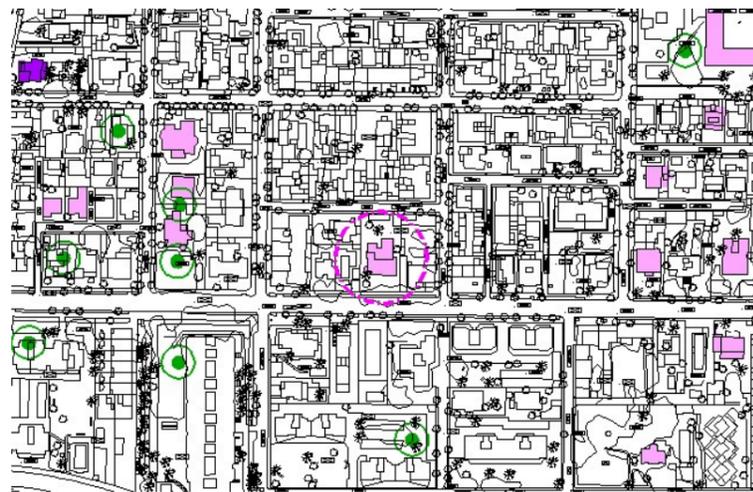
FOTOGRAFIA

Villa residencial exenta con entrada desplazada y dos volúmenes complementarios a dos alturas, siendo el situado más al norte, de altura algo mayor. Presenta nulos huecos al exterior, centrándose el hábitat hacia el interior de la vivienda. Se observa en el primer módulo un gran arco de sillares por dovelas con mampuesto sobre el que se dispone enlucido con bandas verticales de madera que le dan un gusto de arquitectura de alta montaña. Igual sucede con los tejados, con acusada pendiente dispuesto a dos aguas con vuelo en la parte frontal de la imagen, trasera del edificio y montado a base de tejas planas vidriadas en tono azul.

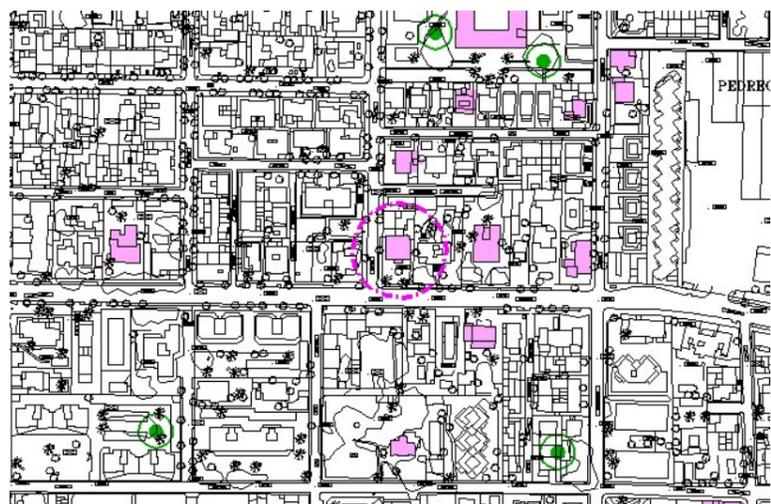
FOTOGRAFIA

Villa exenta de una planta, con cuidado jardín y muro exterior con rejería. Entrada centrada respecto al eje de la puerta. Utilización de arcos escarzanos, con delineación ordenada, tejado a dos aguas, con tejas curvas y crestería de fundición. La organización racionalista y ritmo de los huecos, junto a un aire industrial le otorgan ciertos aires de arquitectura malagueña de finales del siglo XIX.

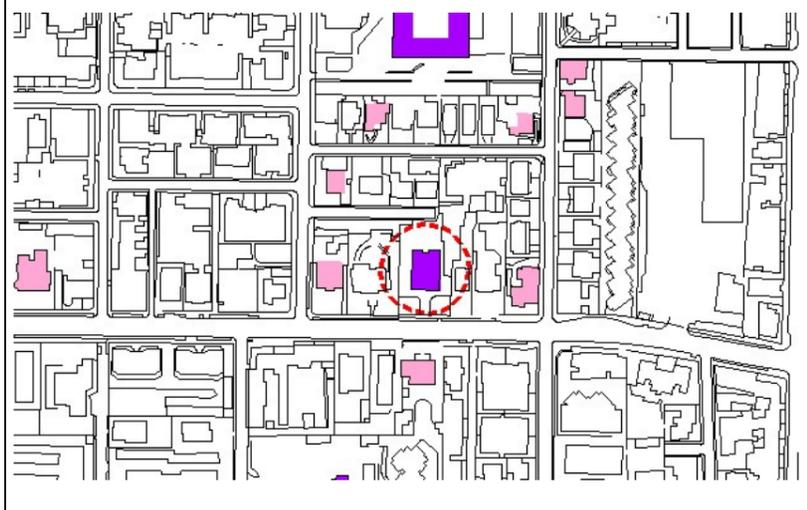
FOTOGRAFIA

Gran villa exenta con jardín, muro y reja exterior. El acceso se plantea con porche resguardado por arcada de medio punto peraltado sobre pilares, con balaustres en los extremos. Tras esto, el acceso a la vivienda. En el lado derecho existe una escalera desde la que se accede directamente al primer piso, con balaustrada renovada. Por encima del porche se abre una terraza con igual sustitución de balaustre rematados por jarrones y simétrica estructura al piso bajo. Los vanos laterales son adintelados con amplia decoración en recercados y sobredinteles. El tejado se monta a dos aguas, con cubierta de tejas curvas, bellos ornamento en madera, cretería y agujas, así como prolongado alero sobre escuadras de madera. Es destacable la general simetría sólo interrumpida con la escalera lateral.

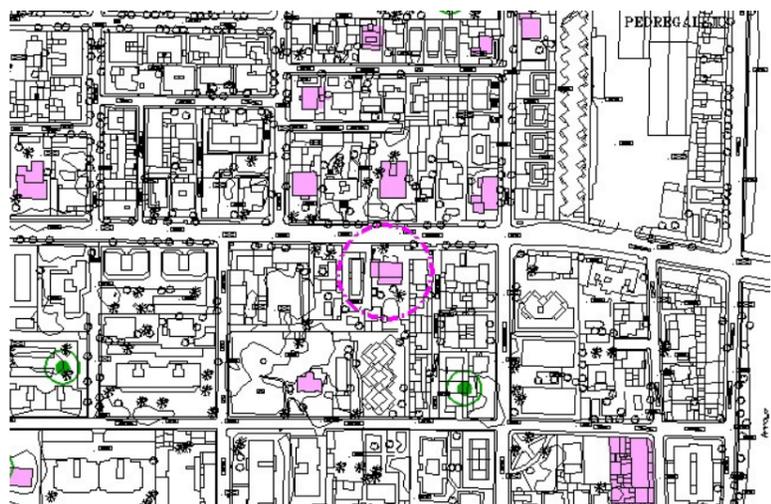
FOTOGRAFIA

Vivienda exenta de dos plantas y recientemente rehabilitada con dos módulos: principal con dos alturas y anexo, también con dos alturas aunque con entrada independizada por medio de escalera. El cuerpo principal posee un ritmo de huecos equilibrado y simétrico, con vanos escarzanos y sencillo recercado. No existe un estudio ornamental especial, sin embargo, el eje central es destacado sobresaliendo con respecto al resto. Aquí se sitúa la entrada y bello balcón centrado. El resto de los vanos se solucionan a base de rejas y antepechos también de hierro colado y en el módulo anexo adintelados con puerta el inferior y antepecho el superior. La cubierta se dispone a dos aguas con tejas curvas y remate con bolas de piedra.

El conjunto, de organización muy racional, posee un claro aspecto de arquitectura decimonónica malagueña, sensación ésta que se ha restado en la última reforma.

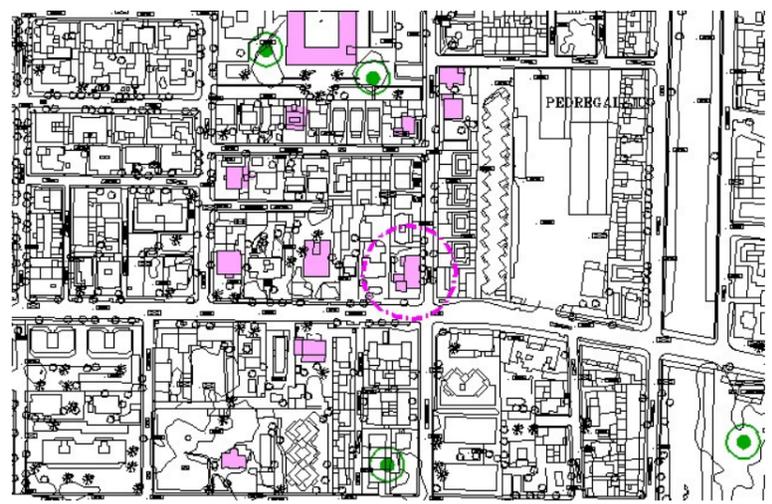
FOTOGRAFIA

Gran villa exenta de gran amplitud en la confluencia de dos vías. Posee dos alturas más torreón con una tercera. Actualmente se organiza con gran profusión de huecos adintelados, excepto los superiores del torreón, que son de medio punto. La ornamentación es escasa, reduciéndose al tejadillo de entrada, molduras en sillares o dos balcones, con antepecho los superiores restantes y cierros inferiores y torreón. Otro reducto decorativo es la cubierta, con tejas curvas, gran alero con escuadras de madera y detalle en piedra. Tejas vidriadas en las hileras y remate de mínimos pináculos en el torreón.

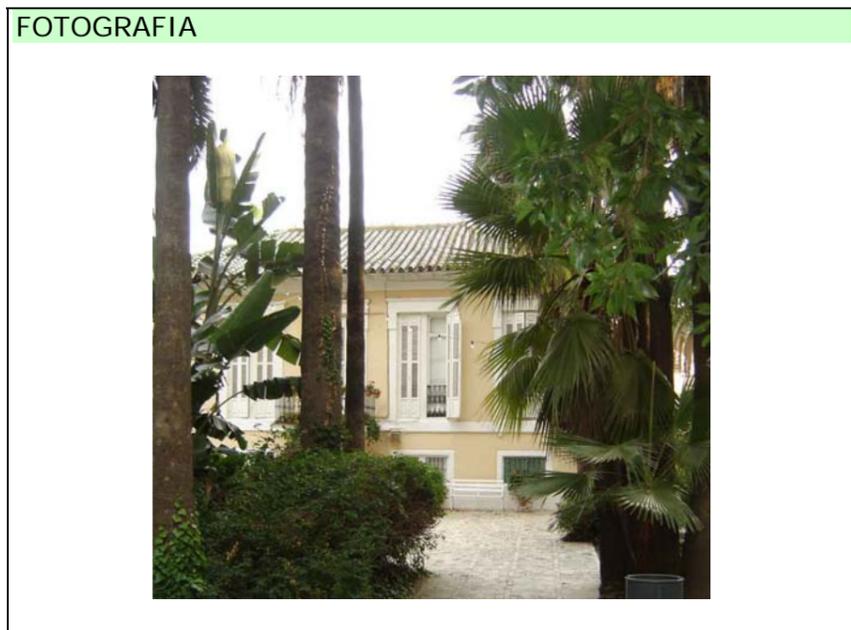
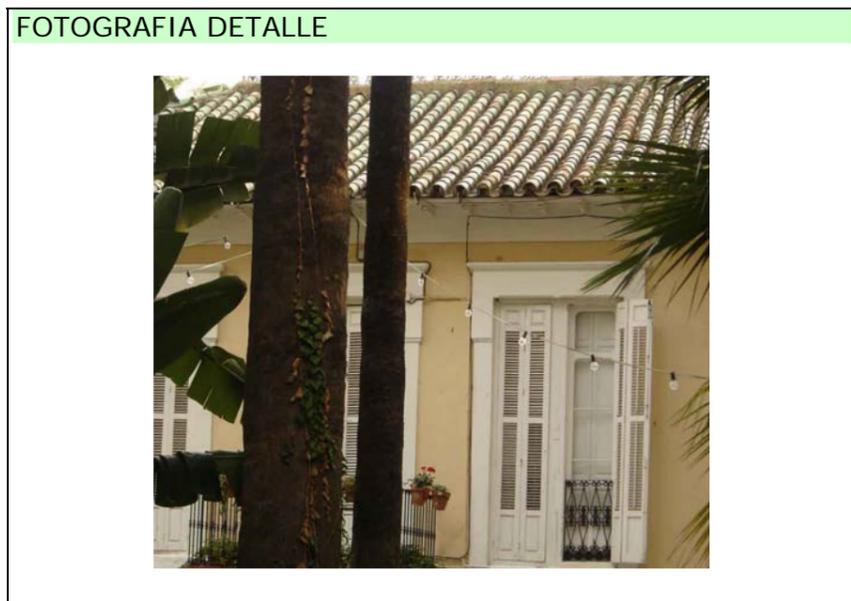
DESCRIPCION
 Gran villa exenta rodeada de amplio jardín. Posee dos alturas, una baja que es casi zócalo-sótano, con aberturas varias. El primer piso tiene numerosos huecos, adintelados, con recercados, contraventanas, antepechos, si bien se adivina un balcón, indicativo de una entrada desplazada del acceso desde el eje de la vía. La cubierta está montado a dos aguas con tejas curvas tradicionales y vidriadas en las hileras, y con canchillos pintados en blanco bajo éste. El tejado es rematado por crestería metálica que decora toda la cubierta.

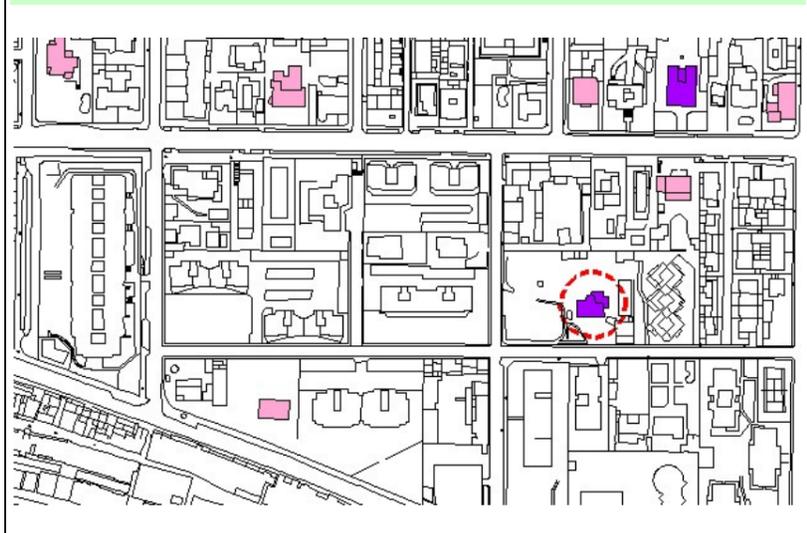
FOTOGRAFIA

Gran villa exenta rodeada por amplia zona ajardinada a la que se accede a través de una cancela de hierro fundido sustentada por dos pilares de ladrillo visto. Vivienda organizada en dos pisos con numerosos huecos adintelados. Primer piso con entrada en eje con cancela exterior sobre la que se eleva un bello balcón con rejería de hierro colado que se apoya en columnillas del mismo material. En vanos inferiores destaca rejería en malla y detalles ornamentales de vanos superiores con pequeños guardapolvos realizados en madera que recuerdan los guardamalletas ferroviarios, recercados todos ellos. Enlucido rugoso general y cubierta a dos aguas con tejas cerámicas curvas, cumbre vidriada y espectacular trabajo de carpintería en el vuelo y alero que originan curiosos efectos de claroscuro sobre la pared.

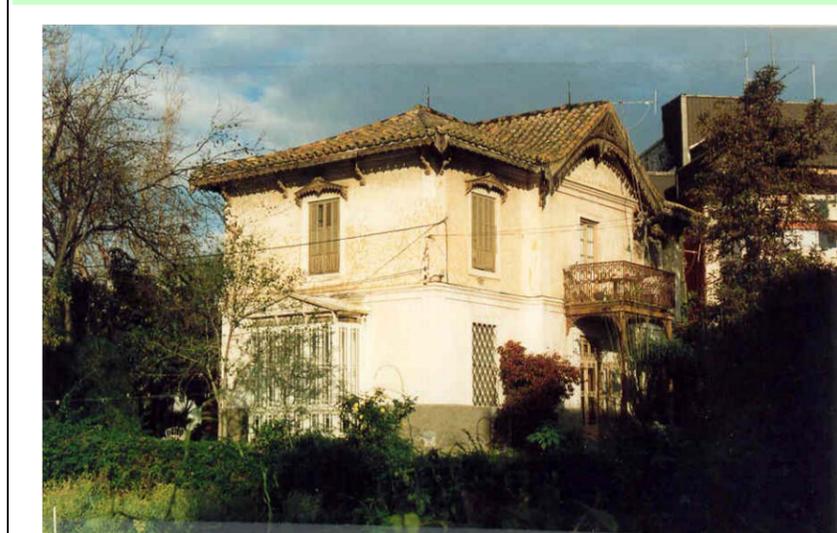
- **Superficie** : 360 M2
- **Tipología** : AISLADA
- **Altura** : B+1
- **Estado de conservación** : REGULAR
