# PEPRI CENTRO. CATALOGO DE EDIFICIOS PROTEGIDOS

<b>Situación</b>	RAMOS MARIN, Nº 2	
<b>Edificio</b>	169	<b>Zon</b> II
<b>Grado Protección</b>	ARQUITECTONICA I	
<b>Fach.</b>	<input type="radio"/>	<b>Tipol.</b> <input type="radio"/>
		<b>Elem.</b> <input type="radio"/>
<b>Estilo</b>	Regionalista	
<b>Autor</b>	Guerrero Strachan y J. Ortega Marín	
<b>Epoca</b>	S. XX - Hacia 1925-30

**Situación** RAMOS MARIN, Nº 2

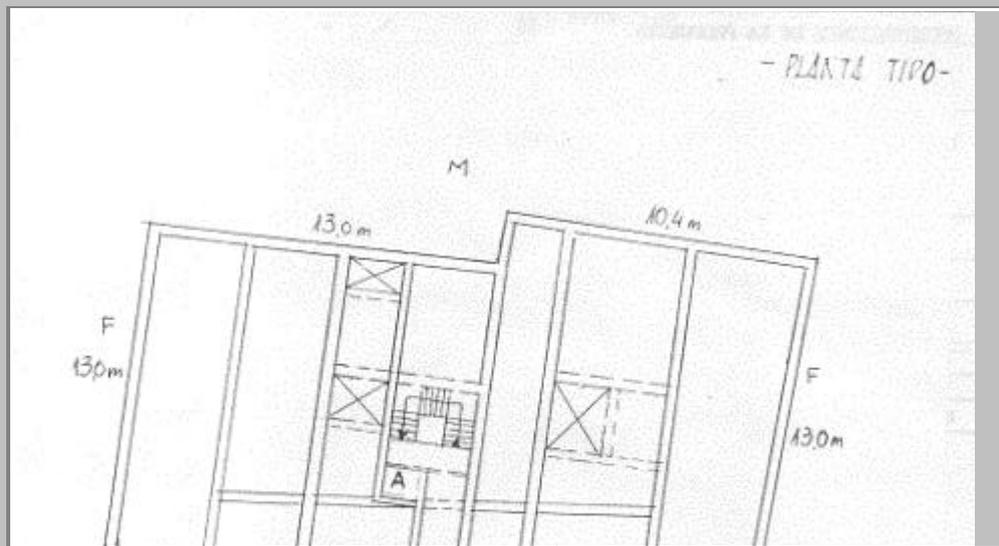
**PLANOS Y FOTOS**

Casa muy reformada y muy buen mantenimiento de conservación física.

Añadido de dos apartamentos ático no existentes originalmente.

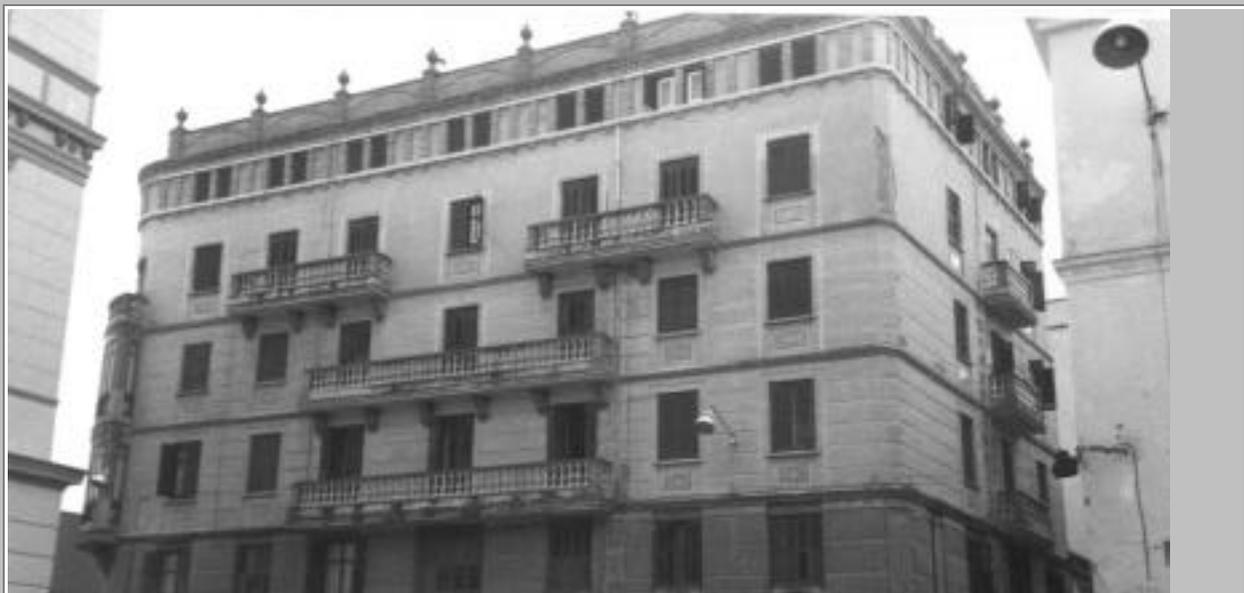
**PLANOS Y FOTOS**

Edificio con fachada a tres calles con bajo que engloba al entresuelo, tres plantas de balcones y ático de ventanillas gaminadas. El edificio, con siete huecos en su fachada principal y cierro en la ochava redondeada, se monta sobre un bajo con paramento de tirolesa despiezando bandas horizontales en el que se abre una portada adintelada entre dobles pilastras de ladrillo con azulejos entre ellas coronadas por una pirámide a modo de capitel que flanquean el entablamento con ladrillo y cerámica, recreando motivos neomudéjares. El entresuelo queda englobado con el bajo y se compone con ventanas adinteladas con antepechos de ladrillo y cerámica abierto por un arco coronando la portada un balconcillo antepechado.

Las plantas superiores se componen con grandes balcones corridos con balaustradas de obra apoyados en sólidas ménsulas de ladrillo que geometrizan mocárabes y ventanas verticales con paneles de cerámica bajo ellas el ático está articulado por pilastras de ladrillo abriéndose ventanillas pareadas entre ellas, siguiendo los ejes de la fachada. Se remata por cornisa denticulada sobre la que se alza el pretil de la terraza con pilares coronados por guía de cerámica.

La esquina a C/ Gómez Pallete se redondea y en ella se adosa un cierro galería, entre bandas verticales de ladrillo coronadas por capiteles geométricos, que apoya en vistosas ménsulas de ladrillo y azulejos.
