PEPRI CENTRO. CATALOGO DE EDIFICIOS PROTEGIDOS

Situación	CARRETERIA, Nº 22	
Edificio	444	Zon V
Grado Protección	ARQUITECTONICA II	
Fach.	<input checked="" type="radio"/>	Tipol. <input checked="" type="radio"/>
Elem.	<input checked="" type="radio"/>	
Estilo	Historicista	
Autor		
Epoca	Siglo XX - 1ª Mitad

Situación CARRETERIA, Nº 22

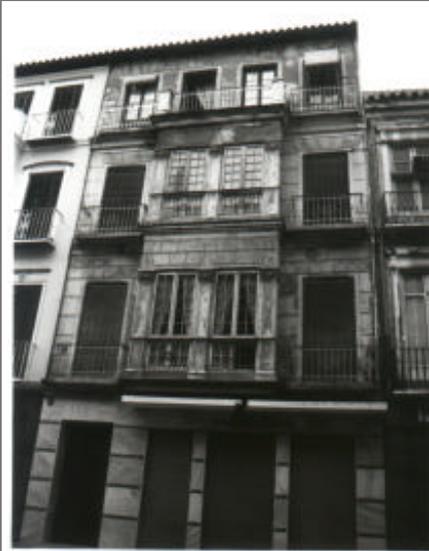
Edificio entre medianerías con bajo y tres pisos con cuatro ejes. Toda la fachada presenta paramento estriado con líneas horizontales y diagonales sobre los huecos adintelados. El bajo tiene rota su unidad por una marquesina añadida. Las impostas marcan la separación de plantas. La primera y segunda presentan el mismo diseño; los dos ejes centrales avanzan del resto de la fachada por los miradores de obra; estos presentan rejería inferior pero abarcan los dos huecos corridos articulados por tres pilastras cajeadas. Presentan una gran sensación de solidez que se suaviza con los balcones aislados que lo flanquean. El tercer piso sigue la disposición anterior pero con un balcón corrido en los huecos centrales que conserva el vuelo de los cierros inferiores. Se remata el edificio con un amplio alero apoyado en canecillos con restos de cerámica que presenta unidad con la casa colindante nº 24.
