PEPRI CENTRO. CATALOGO DE EDIFICIOS PROTEGIDOS

Situación	MOLINA LARIO, N° 4		
Edificio	602	Zon	VI
Grado Protección	ARQUITECTONICA I		
Fach.	<input type="radio"/>	Tipol.	<input type="radio"/>
		Elem.	<input type="radio"/>
Estilo	Decimonónico Burgués Malagueño		
Autor	J. Trigueros.		
Epoca	S. XIX (1.870)

Situación MOLINA LARIO, Nº 4

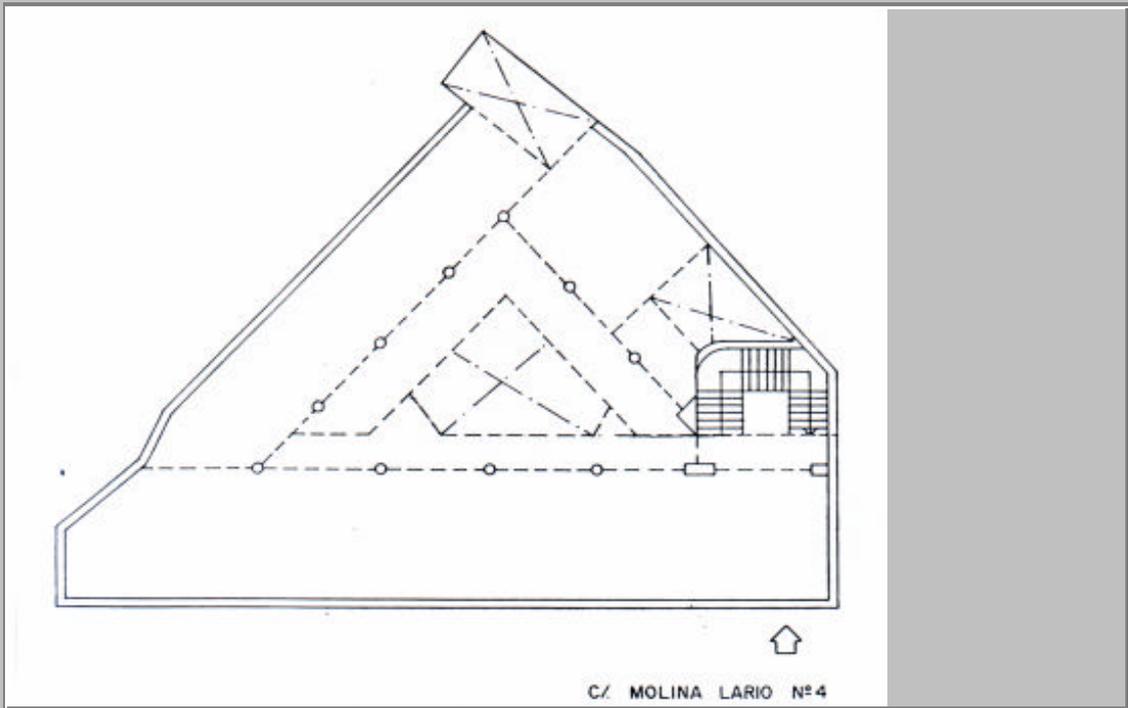
PLANOS Y FOTOS

Edificio entre medianerías con bajo y tres plantas dispuestas en una amplia fachada de 7 ejes. El bajo, en el que se ha actuado para diseñar los locales comerciales, presenta parte del cajeadado y zócalo, solamente junto a la portada. Esta es de piedra y dispone sus jambas al sesgo coronadas por un bello motivo en el curvados acantos flanquean una columnilla jónica y se corona con salientes imposta que recoge el arco de medio punto con cartela decorativa en la clave. Tras el zaguán hay una segunda portada con arco rebajado sobre columnillas tras casi de mármol sobre altos pedestales que se cierran con una reja de forja claveteada con la fecha 1.887 y que se colocaría con posterioridad al término de la casa.

La fachada, en su amplitud, no resulta reiterativa por el ritmo compositivo. Los paramentos de los ejes laterales se destacan ligeramente y en ellos se disponen, en los dos primeros pisos, cierros acristalados (de madera en 1º y hierro en el 2º), apoyando los primeros en ménsulas, al igual que los balcones centrales de las 2 primeras plantas con rejería corrida a los 3 huecos centrales y decoradas con motivos florales los del 1º. El resto de los balcones son antepechados. El edificio se remata con terraza.

Eliminar añadidos en planta baja
