PEPRI CENTRO. CATALOGO DE EDIFICIOS PROTEGIDOS

Situación	PUERTA NUEVA, Nº 2		
Edificio	755	Zon	VII
Grado Protección	ARQUITECTONICA II		
Fach.	<input checked="" type="radio"/>	Tipol.	<input checked="" type="radio"/>
Elem.	<input checked="" type="radio"/>		
Estilo	Decimonónico Burgués Malagueño		
Autor	Jerónimo Cuervo González		
Epoca	S. XIX - Último cuarto.

Situación PUERTA NUEVA, Nº 2

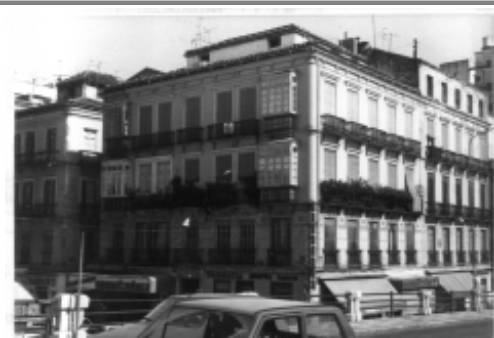
Edificio con bajo y tres plantas separadas por impostas que presentan paramento cajeado en el bajo y primero. En la fachada principal, los balcones, volados sobre ménsulas, se componen rítmicamente por medio de una agrupación, dos a dos, presentando rejería de fundición.

La planta primera, dispone un baquetón cuadrado que abraza los vanos, así como decoración sobre los mismos y el resto del paramento.

En las plantas superiores los balcones presentan pilastras corintias con decoración de roleos entre ellas, protegiendo una cornisa y relatándose los ejes laterales mediante cierros de madera. Se remata la fachada por una cornisa apoyada sobre vistosas ménsulas que siguen el ritmo de la composición lateral.

La portada, con embocadura de piedra cajeada, y dintel curvo con escudo en la clave, luce unos grifos a ambos lados. Esta portada da acceso a un zaguán con decoración de refería.

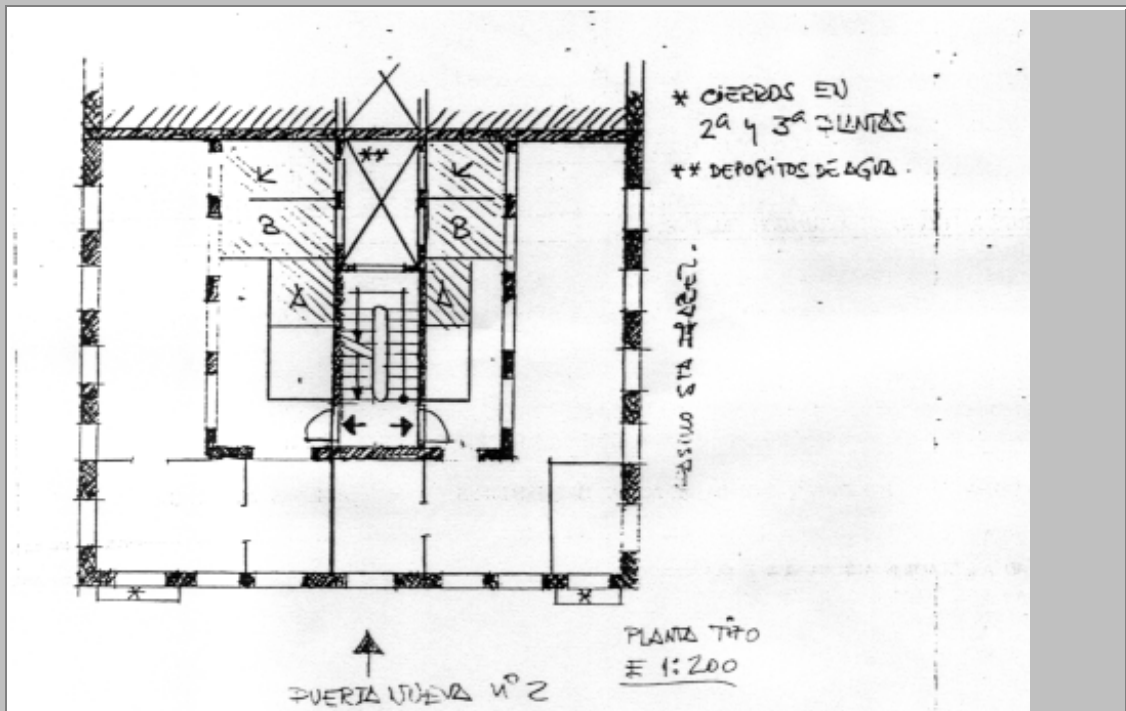
PLANOS Y FOTOS

Estado interior así como cierros y carpintería varía según sitio.

Trasteros en última planta.

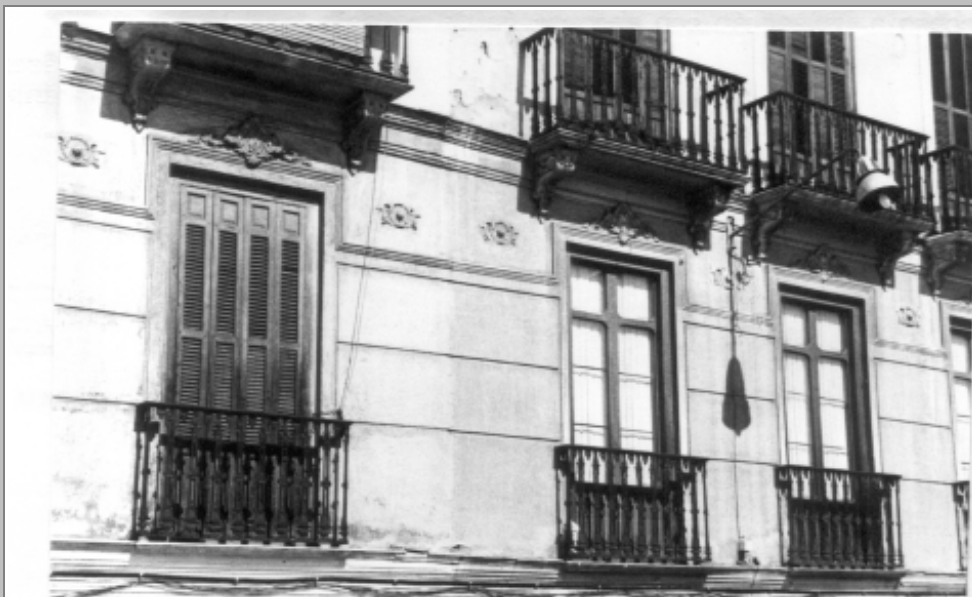
PLANOS Y FOTOS

Tanto las dimensiones como la compartimentación interior de cada vivienda son diferentes.
En planta baja se ha ocupado el patio - dificultad colocar ascensor.
