| ESTUDIO DE DETALLE<br>SECTOR ED-G.10 (SANTA TERESA SUR) | |
| POL. IND. SANTA TERESA<br>C/ TORRE DEL MAR<br>MÁLAGA | |
| JUNIO-2020 | |
| AFECIONES HIDRÁULICAS | |

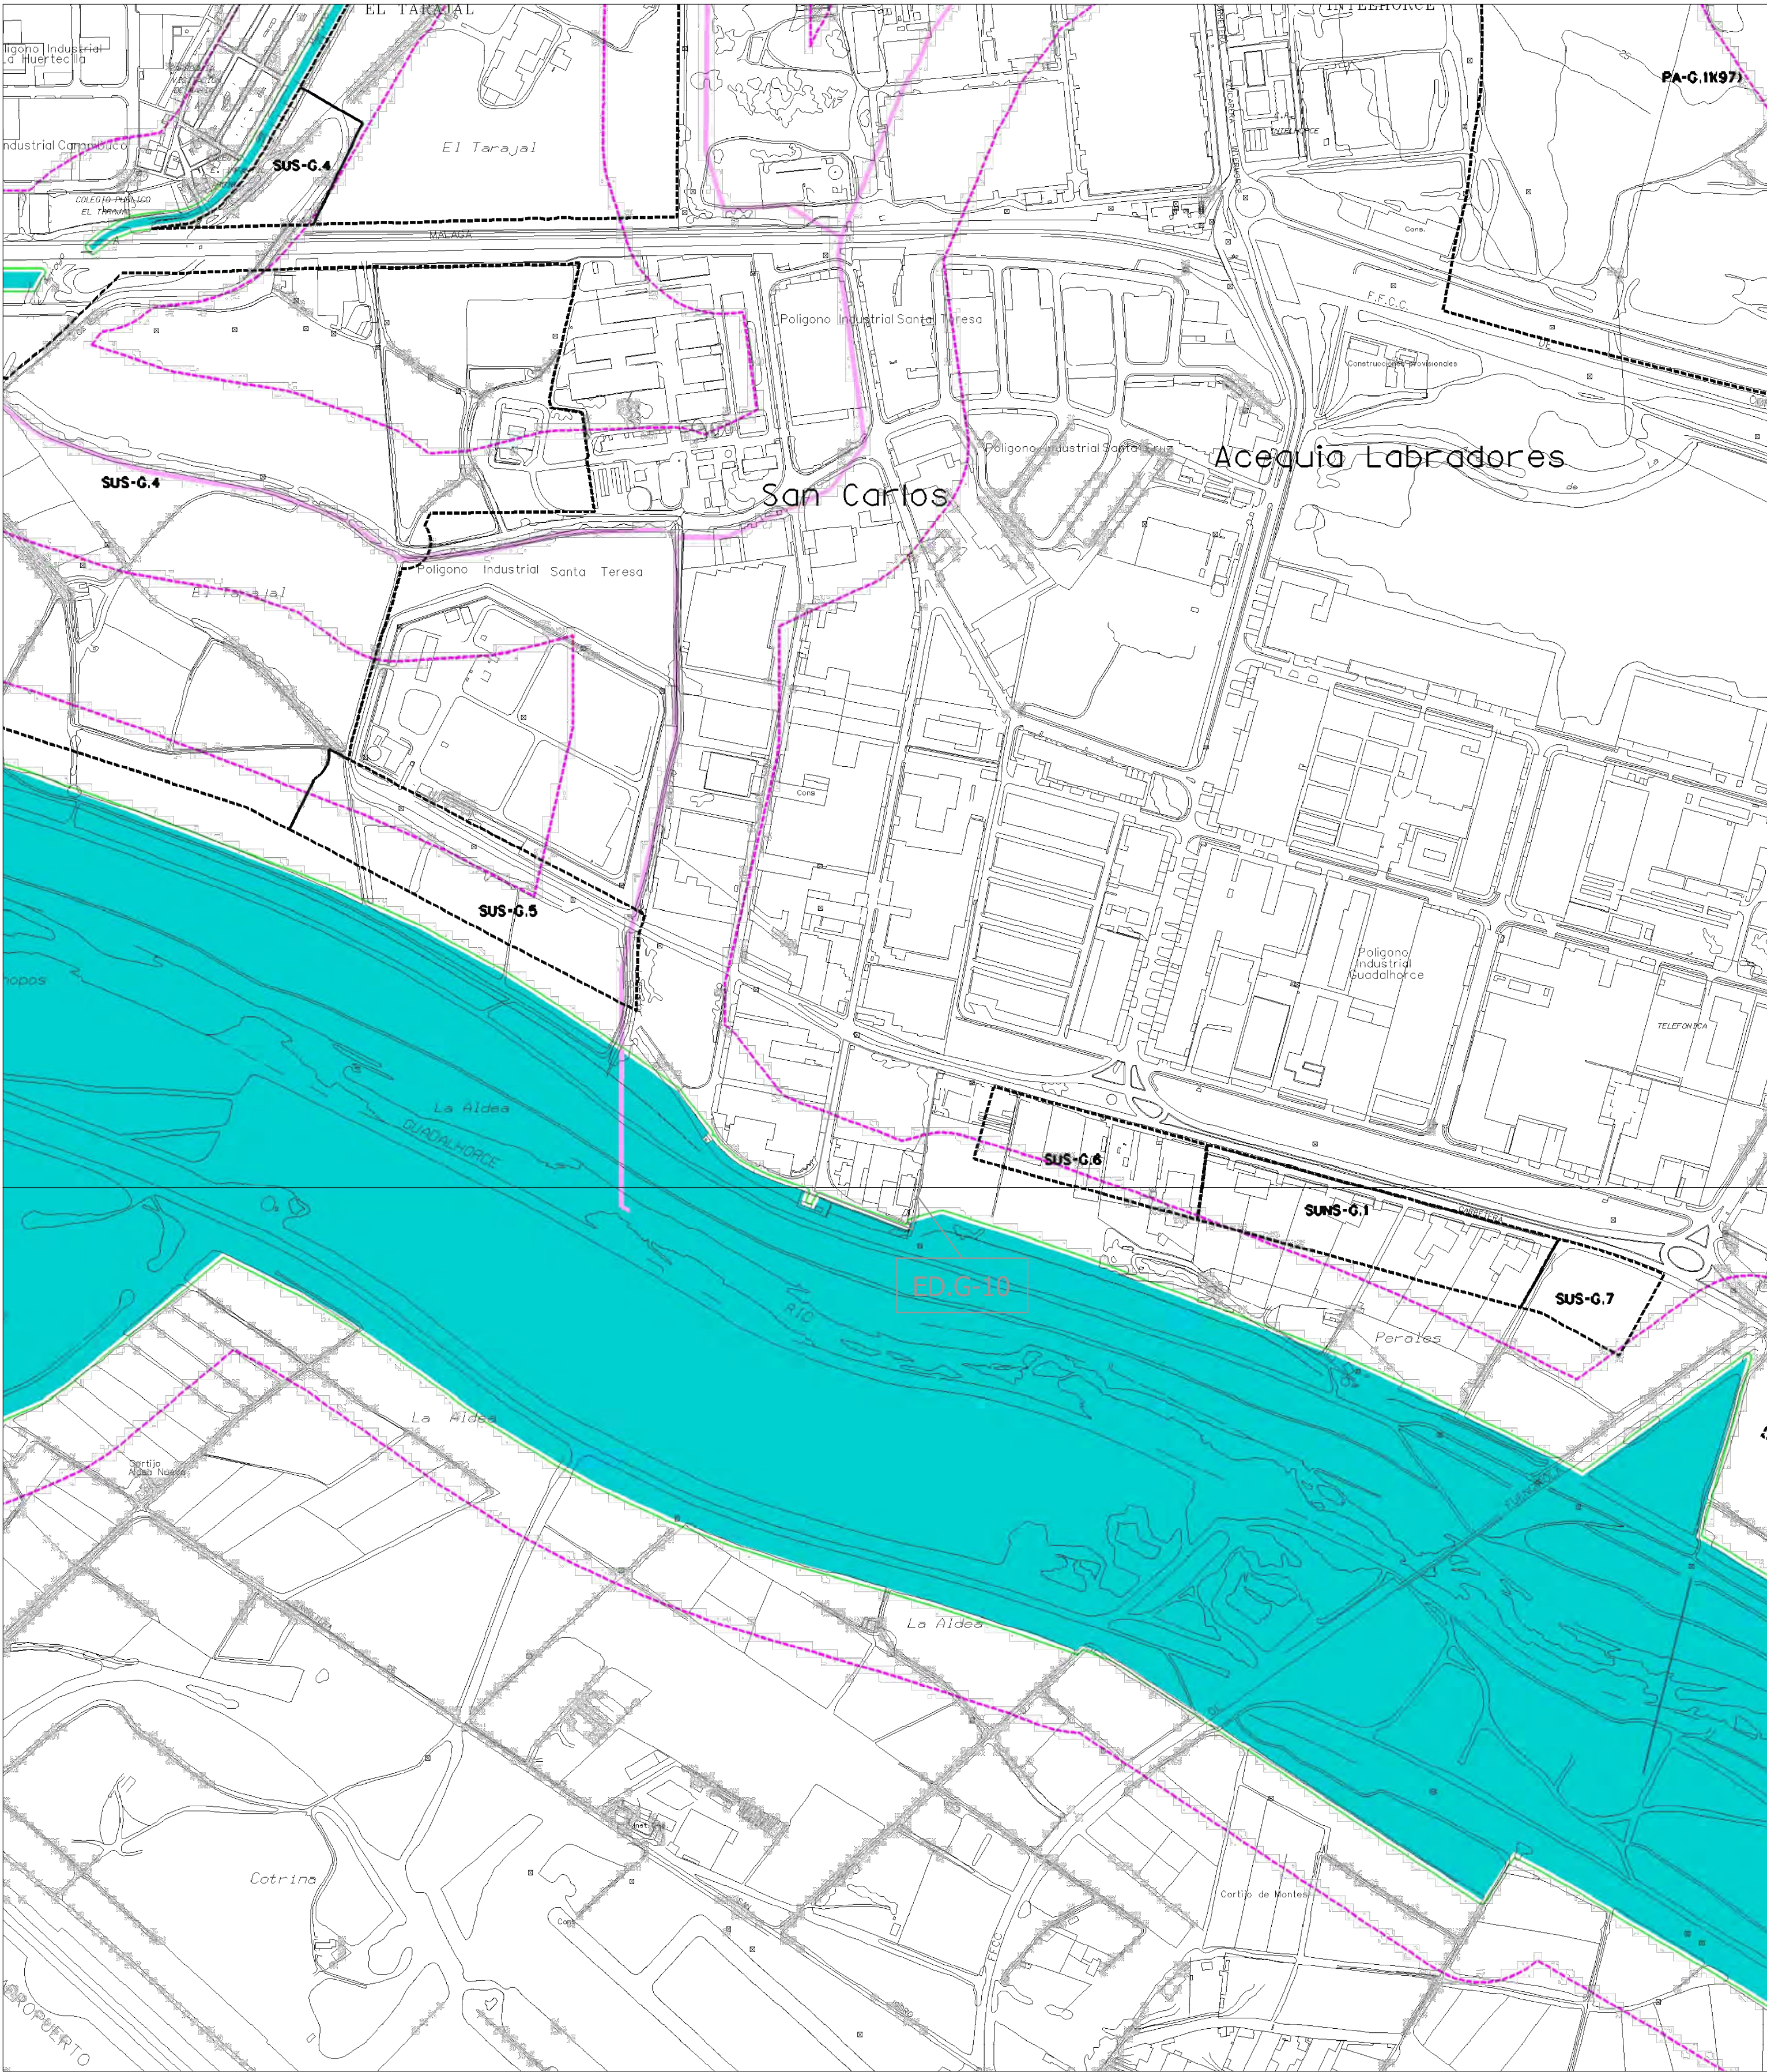
HIDROLOGÍA SUPERFICIAL Y COSTAS. DOMINIO PÚBLICO Y ZONAS INUNDABLES. LINEA MARITIMO TERRESTRE. E: 1/5.000

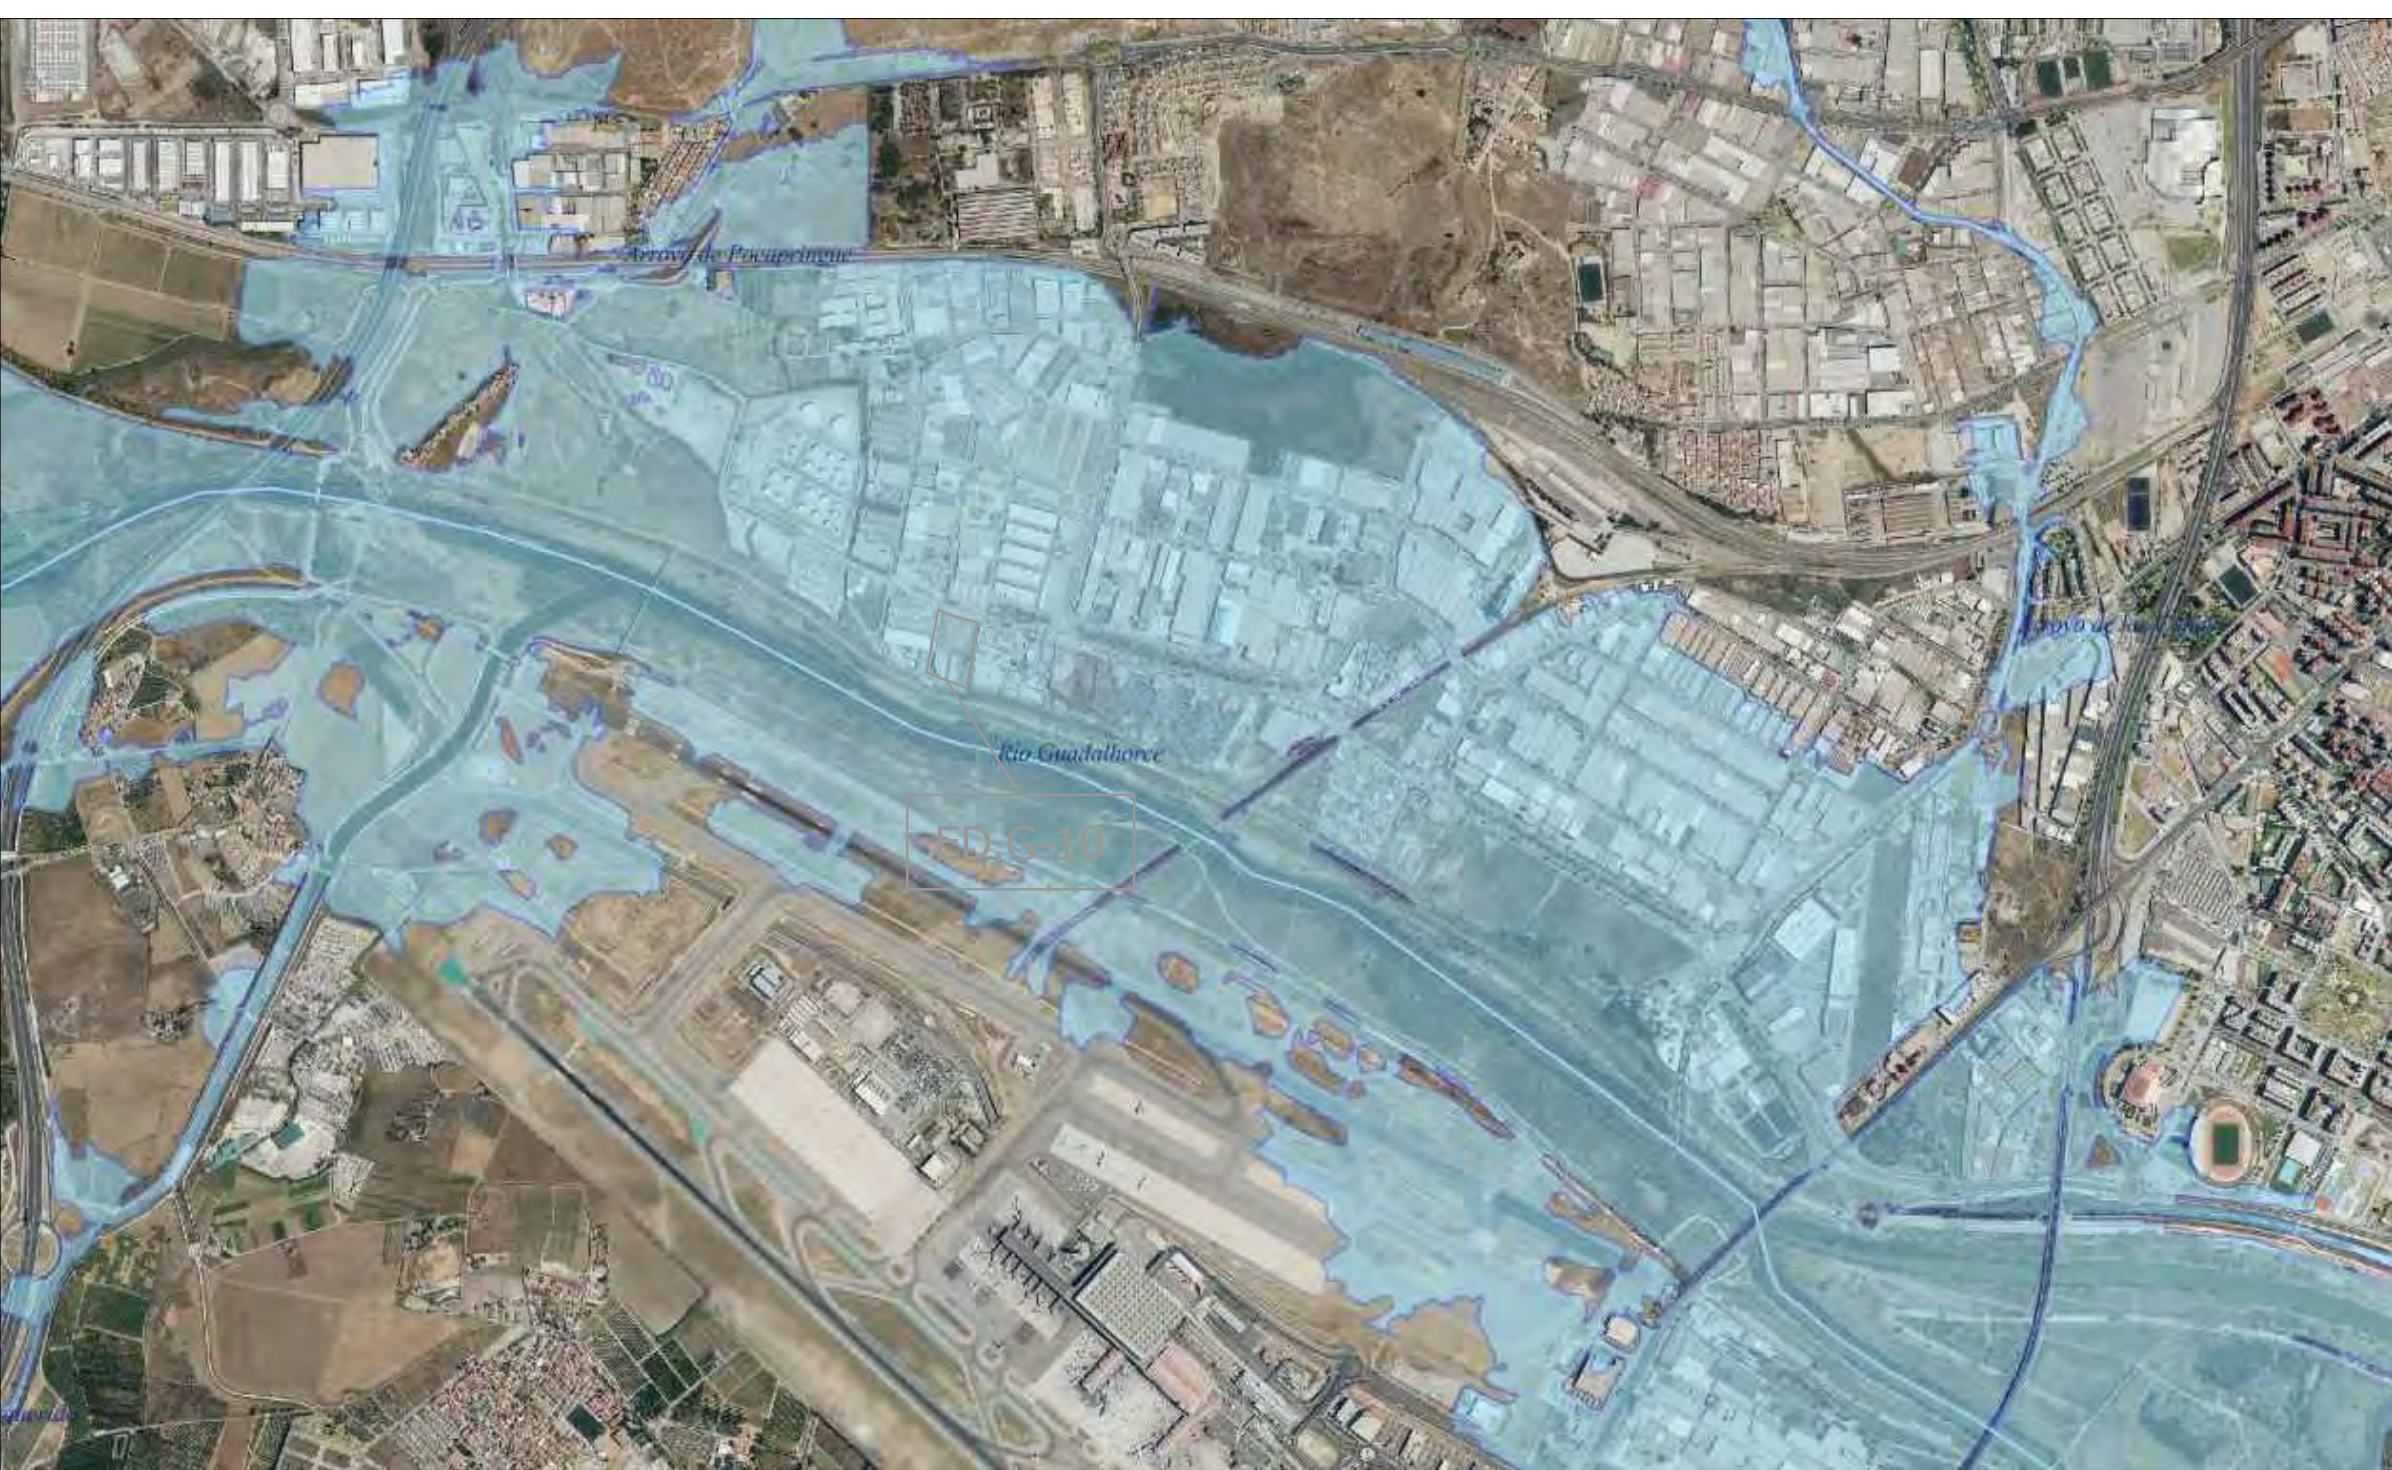
ACECCIÓN HIDRÁULICA. Mapa de peligrosidad de inundación según REDIAM. E: 1/20.000

Zonas inundables. Periodo de retorno 500 años

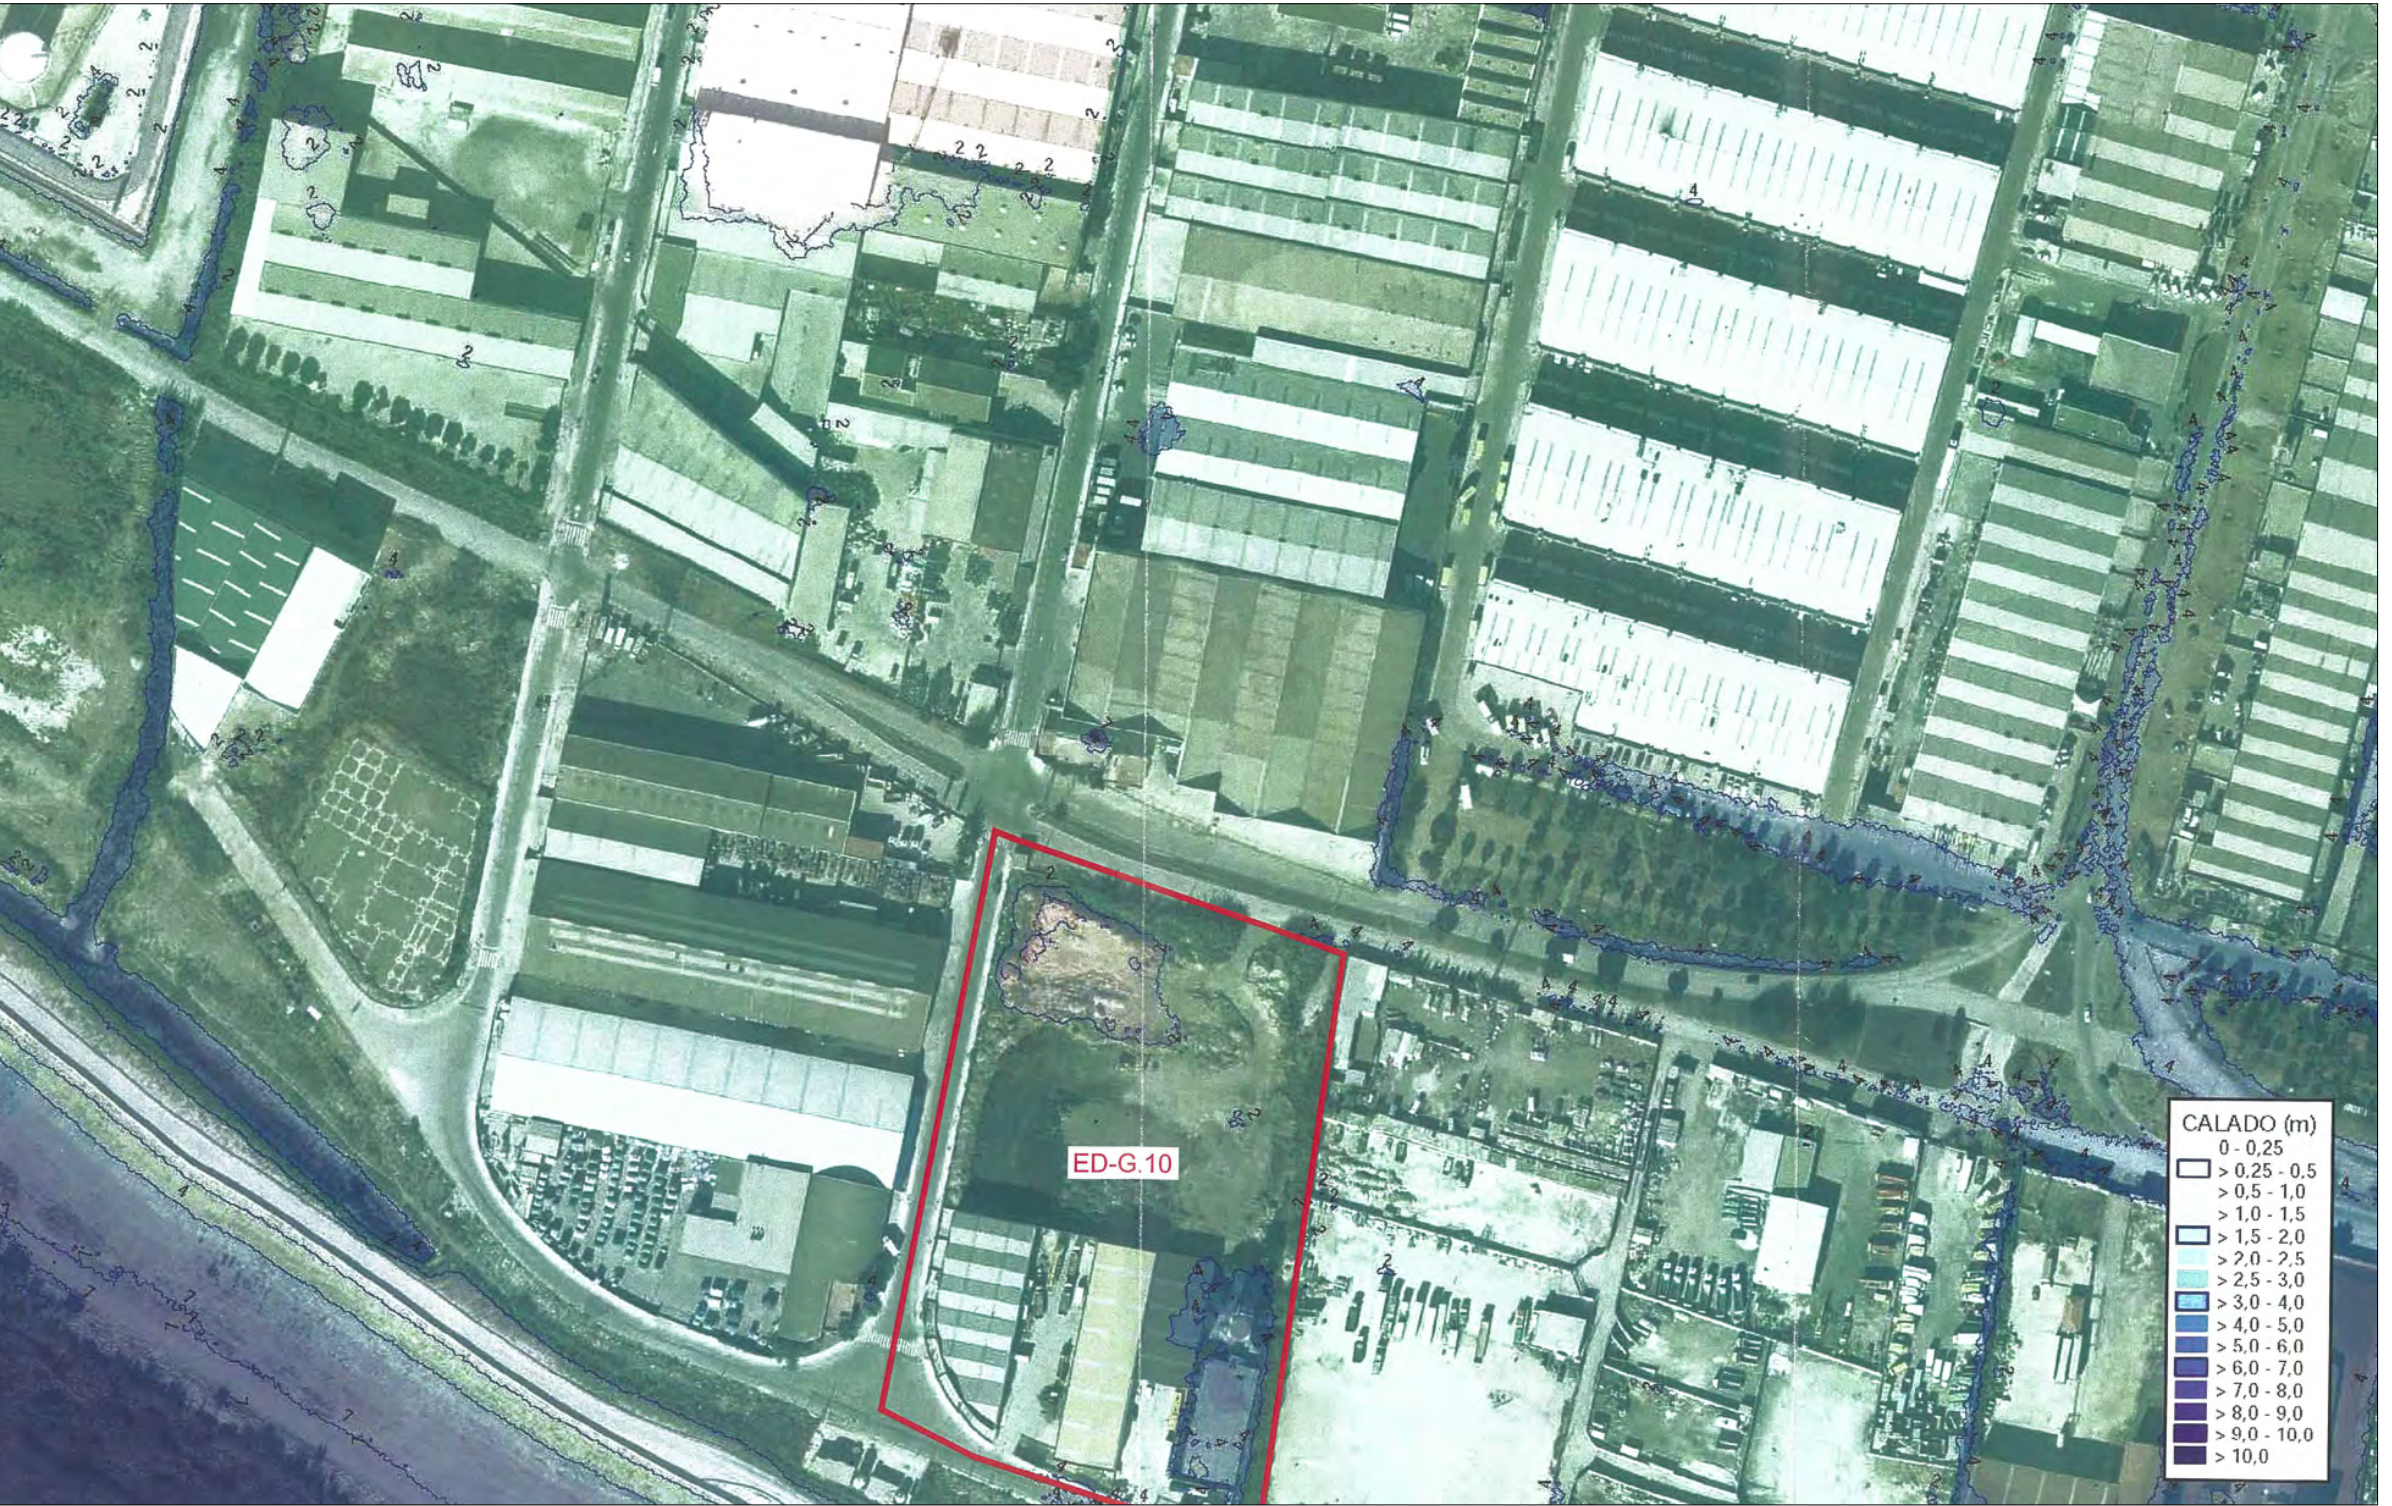
PROFUNDIDAD DE LA INUNDACIÓN (P.R.500) CUENCA BAJO GUADALHORCE
