Zona **PEDREGALEJO**

Dirección **AVDA. ROSALES, 2**

Referencia **B17**

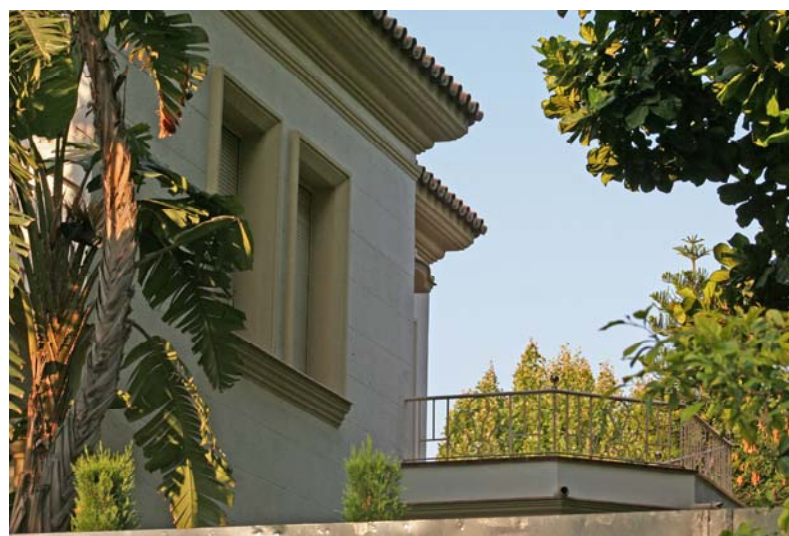
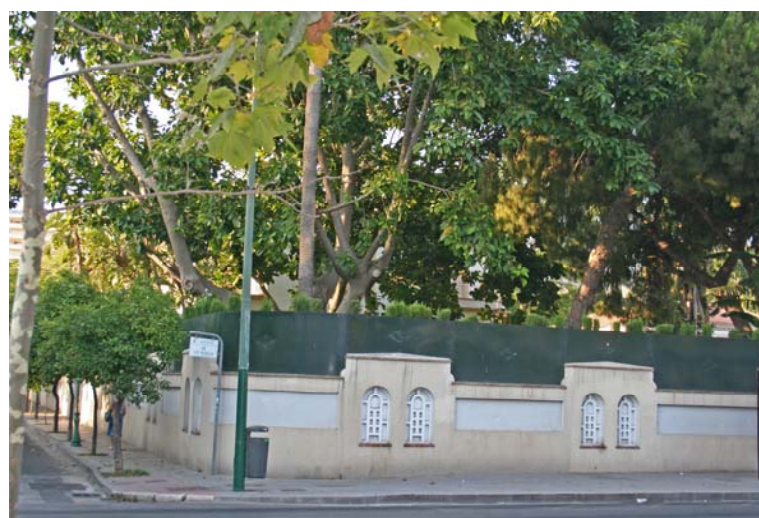
En el centro de una amplísima parcela y circundada por frondosos jardines se sitúa la edificación, que responde a una planta en "L" y presenta dos plantas de altura. Las cubiertas, a cuatro vertientes, es de teja tradicional curva, y origina un volado alero sustentado por una compleja cornisa moldurada. Los vanos, adintelados, se disponen pareados, enmarcados con molduras y asentados sobre peanas compartidas que presentan el mismo diseño que la cornisa. En el ángulo entre las dos crujías se dispone una terraza ochavada con pretil metálico. El muro que delimita el jardín se ornamenta con recuadros rectangulares rehundidos alternados con cuerpos de mayor altura que acogen parejas de celosías con perfil exterior en medio punto y tracería interior de diseño geométrico.

- Superficie : 500 M2
- Tipología : AISLADA
- Altura : B
- Estado de conservación : BUENO

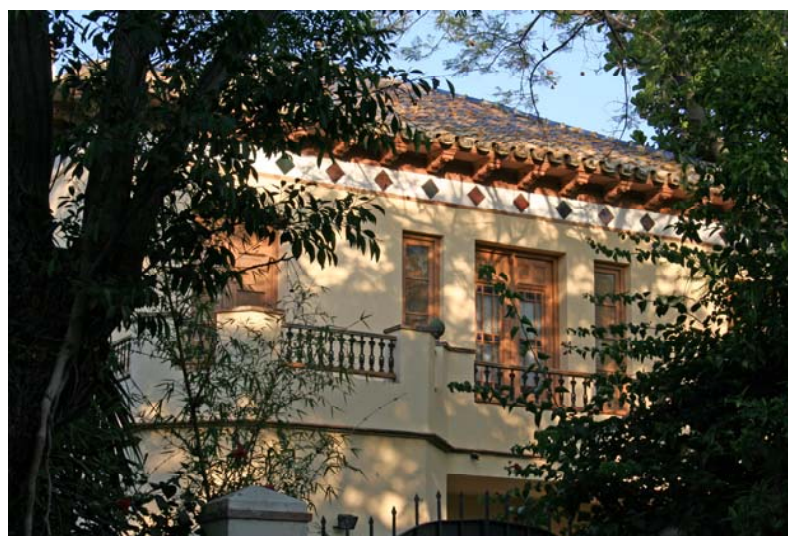
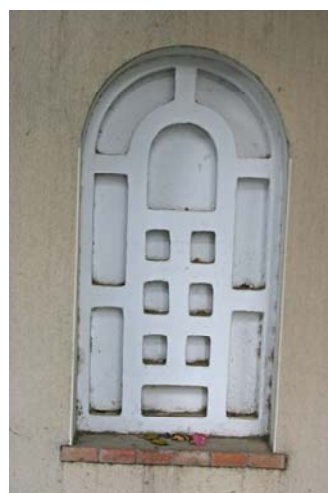
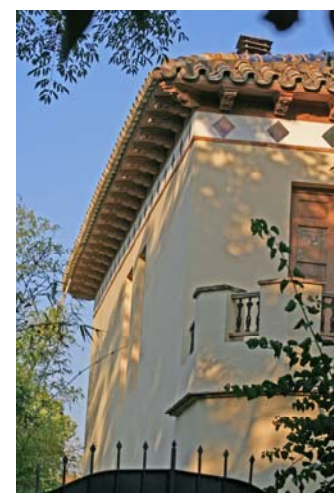
Sobre una planta rectangular se adosan diferentes volúmenes, y en la parte trasera un cuerpo prismático cubierto a cuatro aguas. En la fachada principal discurre, a la altura del principal, un amplio balcón corrido que se ensancha al llegar a la esquina para configurar una terraza rectangular con las esquinas ochavadas, cuyo pretil integra pilares y verja. Las ventanas – que son adinteladas-, crean un ritmo, al aparecer en tríada y duplicar el central la anchura de los laterales. Debajo del alero del tejado, sustentado por escuadras de madera, discurre un sobrio friso decorativo que destaca por el color diferenciado respecto al resto del paramento y la decoración de rombos de cerámica vidriada de color. El muro del jardín integra celosías de medio punto con trazado interior geométrico.

- Superficie : 320 M2
- Tipología : AISLADA
- Altura : B+1
- Estado de conservación : BUENO

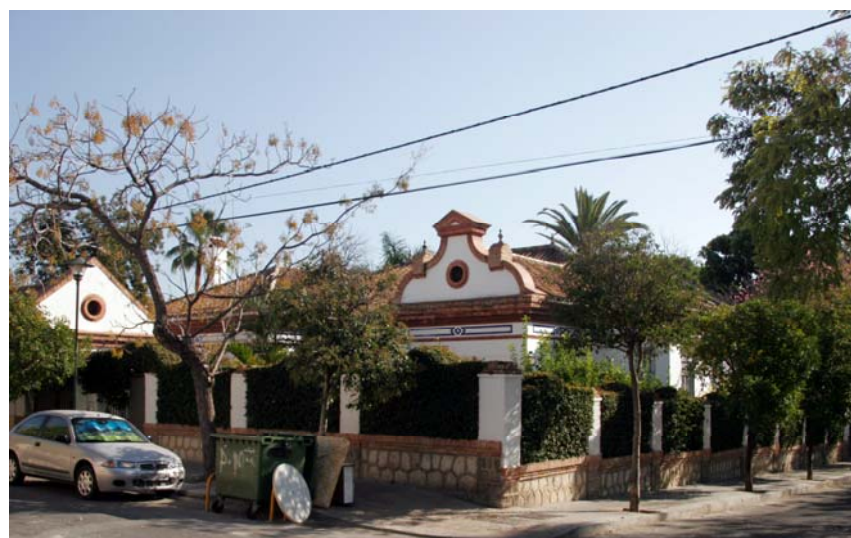
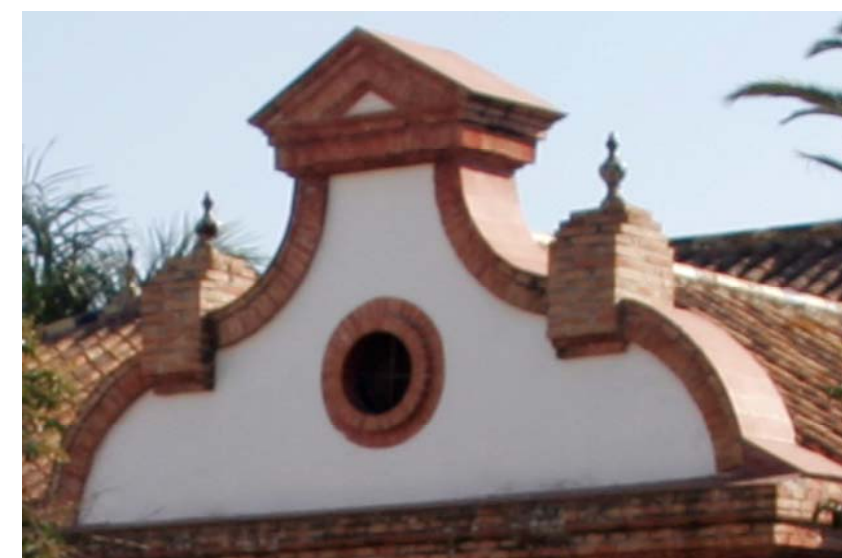
Vivienda de una altura con planta en forma de "U" a la que se añade un cuerpo, donde se sitúa el porche de acceso. Es el único volumen donde aparece terraza plana en la cubierta, en el resto se hace uso de la teja roja curva, disponiéndose en diversas vertientes a partir de la conjunción de los volúmenes. Bajo éste se dispone una cornisa escalonada de ladrillo visto, motivos decorativos geométricos mediante el uso de azulejos azules y una línea horizontal a modo de cordón. El elemento más característico es el hastial engabetado coronado por un frontón triangular y dos pilares con florones, que enmarca un óculo de ventilación. Este elemento aparece dos veces en la vivienda, tanto en la fachada norte como en la sur. En el mismo solar aparece otra edificación coronada con frontón triangular.

- **Superficie :** 360 M2
- **Tipología :** AISLADA
- **Altura :** B
- **Estado de conservación :** BUENO

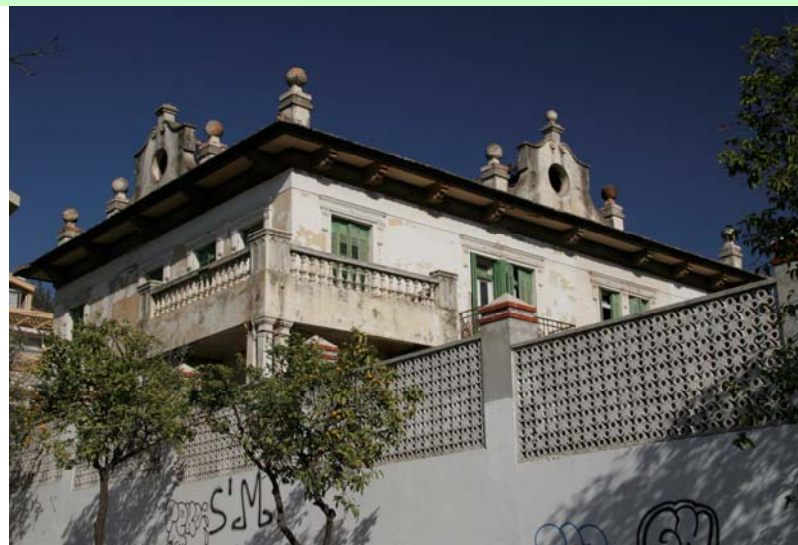
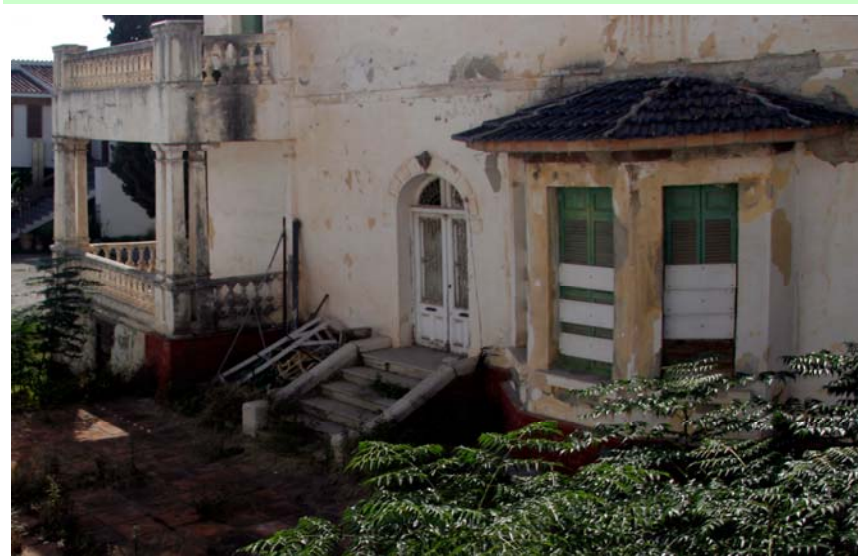
Planta rectangular con eje menor de la simetría. Dos alturas sobre basamento desigual al ubicarse en pendiente. En los ángulos SE y SO avanzan dos pórticos sustentados por grupos de cuatro pilares y terrazas con balaustrada en el piso superior, en el eje central del mismo se centran dos balcones de dobles vanos y rejería; todo parece indicar que bajos éstos se sitúa la entrada principal de la vivienda con escaleras, ya que la configuración de las fachadas laterales con accesos de medio punto y escalinata parecen ofrecer un carácter secundario, acompañado por un mirador poligonal en el cuerpo inferior. Al NE se anexa un volumen que rompe la simetría junto a una escalera exterior con un acceso de servicio. Destaca la decoración del tejado con teja plana vidriada azul sobre un gran voladizo de madera decorado, las buhardillas con ojo de buey que recuerdan a la arquitectura francesas y las esferas.

- **Superficie :** 600 M2
- **Tipología :** AISLADA
- **Altura :** B+1
- **Estado de conservación :** MALO

Una rápida intervención y rehabilitación para uso de servicios (pequeño hotel) podrían salvar a esta magnífica vivienda del abandono en el que se encuentra.

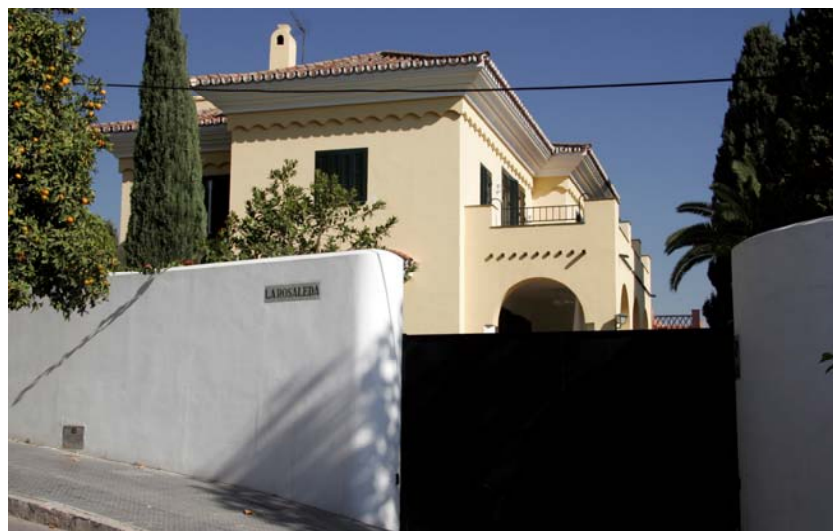
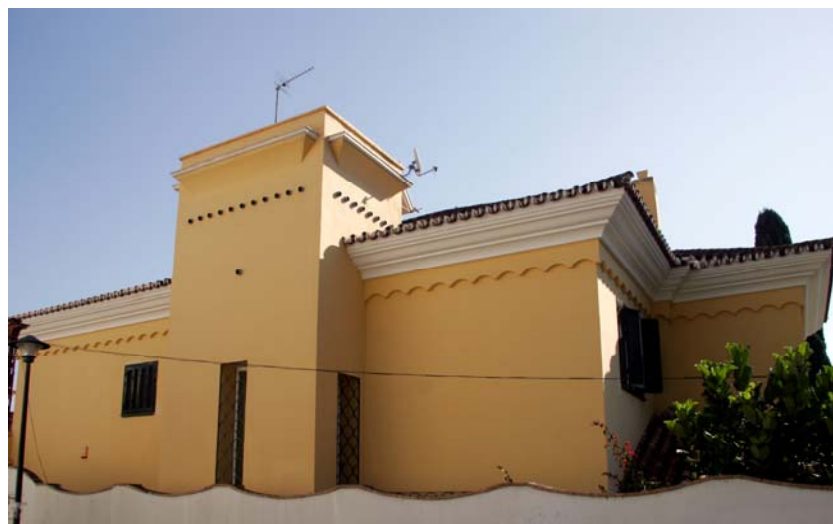
Vivienda configurada a partir de la unión de distintos volúmenes, con alzado en dos plantas. Se destaca el cuerpo de logia, desplazado, en la fachada principal, que abre con tres arcos de medio punto en su lado mayor y uno en los menores, situándose la escalera de subida en uno de éstos, la arquería descansa sobre columnas exentas y semicolumnas adosadas a los pilares de esquina; avanza dando lugar a una terraza a la que se accede a través del segundo piso. Resulta interesante el volumen posterior del depósito de aguas, que se remata con peanas decorativas en chaflán. Como elementos distintivos se señalan el friso de arquillos rebajados y la cornisa escalonada que coronan todo el perímetro del inmueble, además de una serie de tubos metálicos de sección cuadrada que se sitúan en la torreta y en la terraza, cuyo uso puede ser el de desagües.

- **Superficie :** 420 M2
- **Tipología :** AISLADA
- **Altura :** B+1
- **Estado de conservación :** BUENO

Construida en la tercera década del siglo XX, ha sido rehabilitada en 1999 por Luis Machuca Santacruz. En una actuación posterior se ha alterado en el muro perimetral el arco parabólico de acceso y el óculo horadado, datable en la década de los años sesenta, perteneciente a la "arquitectura del relax"; estos muros se han alineado con la antigua altura del tejadillo y se ha cegado la entrada, cambiándose de ubicación.

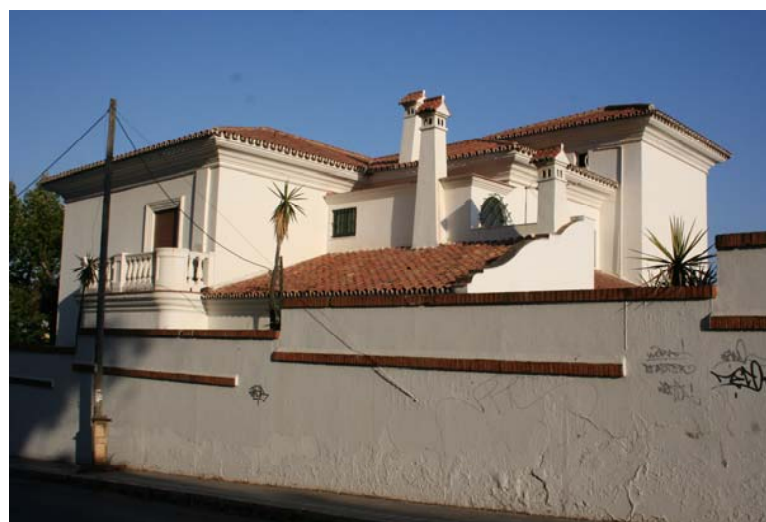
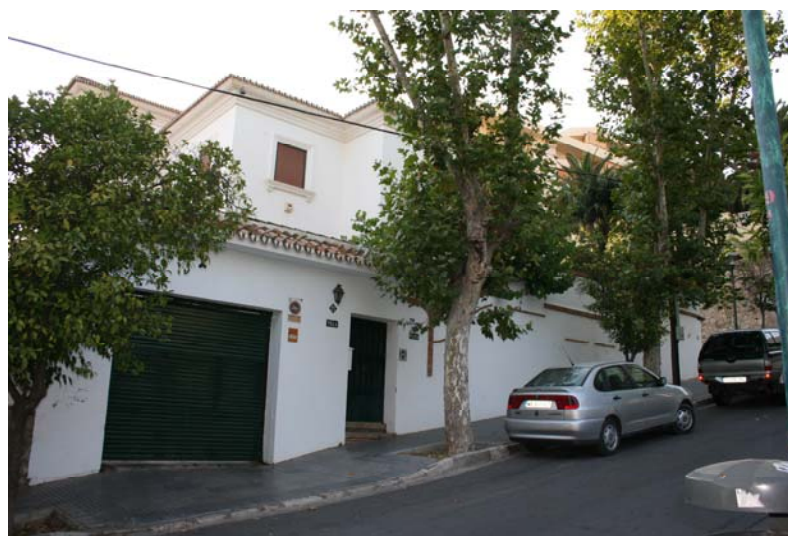
El edificio se ubica en el centro de una finca delimitada perimetralmente por un muro enjabelgado y escalonado adaptado al desnivel del terreno, coronado por una hilada de ladrillo visto y decorado por franjas discontinuas del mismo material paralelas a la primera. El edificio se resuelve mediante la adición de diversos volúmenes prismáticos de diferentes alturas y proporciones, provocando un interesante escalonamiento en alturas. La rigidez geométrica resulta suavizada mediante elementos curvos sabiamente administrados: en el balcón de perfil curvo de la fachada lateral dotado de balaustrada, y en el perfil mixtilíneo del hastial de uno de los cuerpos. Varias chimeneas troncopiramidales completan la composición volumétrica. Cubierta de tejas.

- **Superficie :** 320 M2
- **Tipología :** AISLADA
- **Altura :** B
- **Estado de conservación :** BUENO

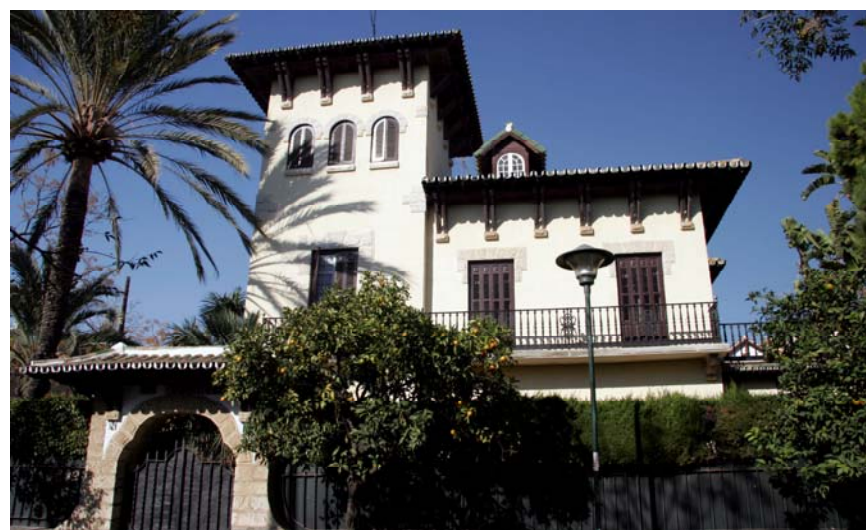
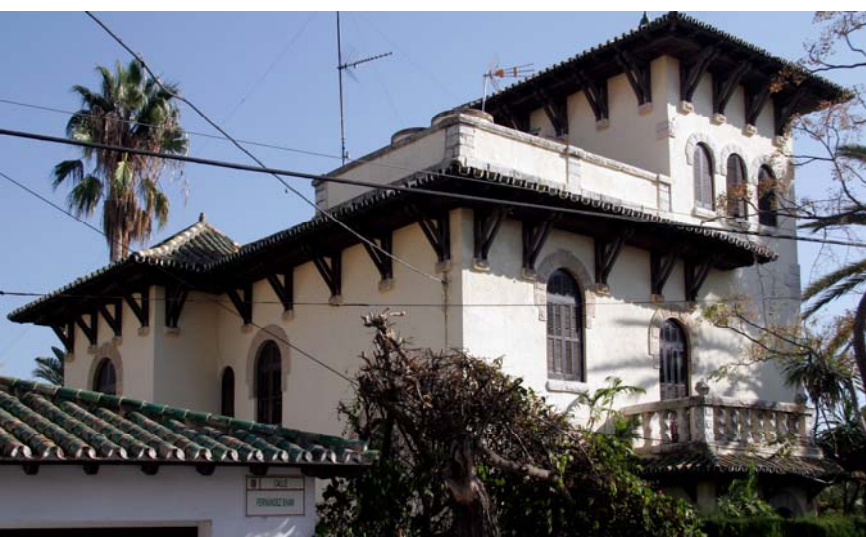
Villa de doble planta y terrazas con torre. Se dispone a través de la yuxtaposición de grandes volúmenes prismáticos que dan lugar en algunas ocasiones a terrazas con antepecho de metal o piedra. Los vanos se remarcan con recercados y sus bases con el uso de la piedra, que también se utiliza en el almohadillado, utilizado en las esquinas de la terraza superior y en algunas piezas sueltas en los ángulos de la torre, además de en los soportes de las dobles escuadras de madera que mantienen el desarrollado alero del tejado. La cubierta, de teja curva, se dispone a cuatro vertientes. En la fachada principal se ubica una pequeña ventana de mansarda. Se destaca un balcón en piedra con balaustres en espiral que se eleva sobre un porche de acceso secundario. La decoración aporta una visión neomedieval a esta villa.

- **Superficie :** 400 M2
- **Tipología :** AISLADA
- **Altura :** B+1
- **Estado de conservación :** BUENO

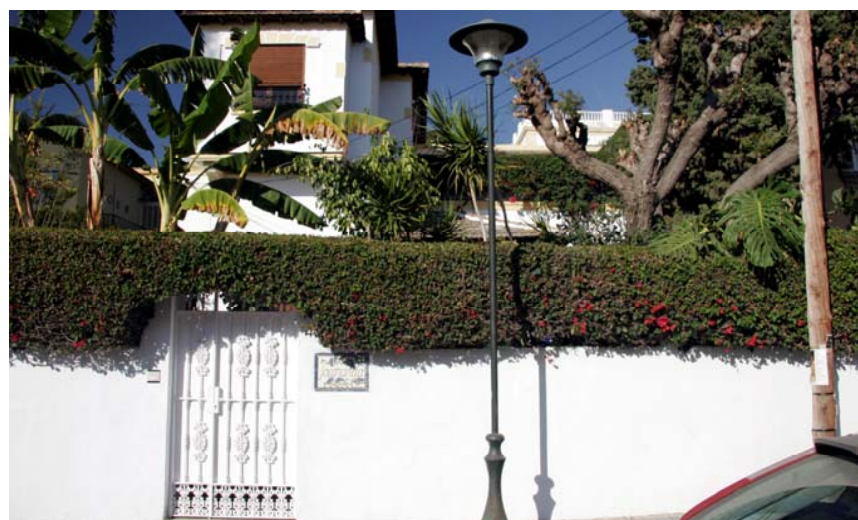
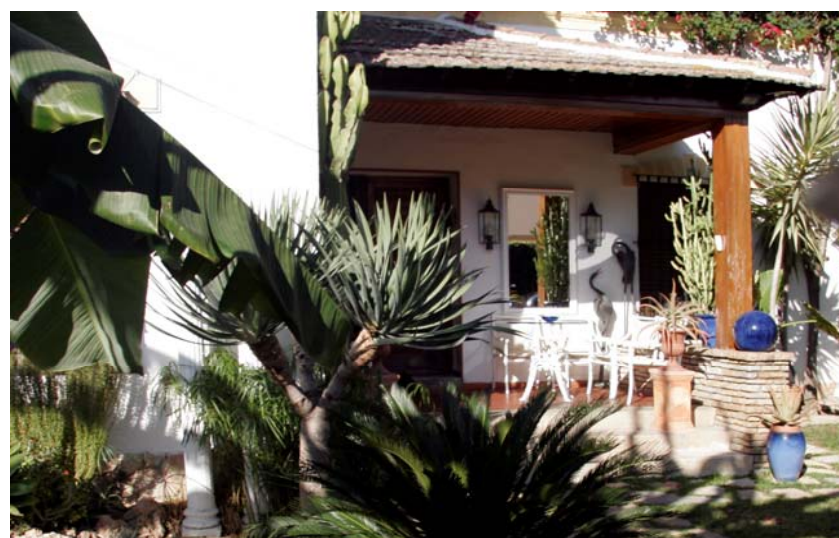
Vivienda con planta en forma de "L", que anexa un porche en su ángulo para cobijar la entrada. El edificio queda distribuido en dos alturas; desde el segundo piso se accede a una terraza de tamaño medio. Se destaca un cuerpo que avanza de la línea de fachada. Se trata de un volumen del que sobresale un cuerpo con ventana frontal y que descansa sobre grandes ménsulas. La decoración de esta villa se limita a un almohadillado suelto que aparece en las esquinas de este volumen y en el remate de los vanos de la casa. La cobertura hace uso de la teja plana roja, mientras que en las verdugadas se utiliza la curva de colores verdes y amarillas. El tejado a cuatro aguas se corona con un jarrón a modo de copete. Estos detalles le da la apariencia de torre a este volumen. La cobertura del porche descansa sobre vigas y un pilar de madera.

- **Superficie :** 240 M2
- **Tipología :** AISLADA
- **Altura :** B+1
- **Estado de conservación :** BUENO

Aunque no se detectan intervenciones posteriores en el volumen de la "torre" aparece un vano cegado, pues se ha mantenido la decoración de su arquitrabe.

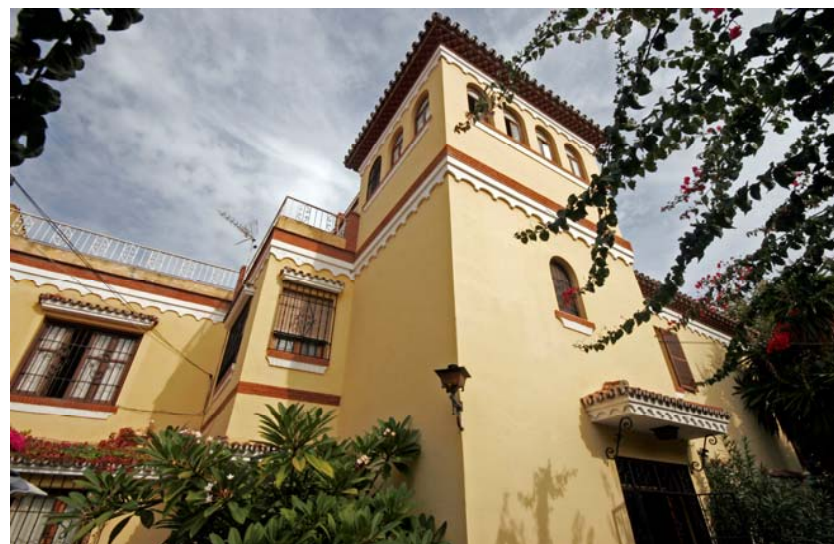
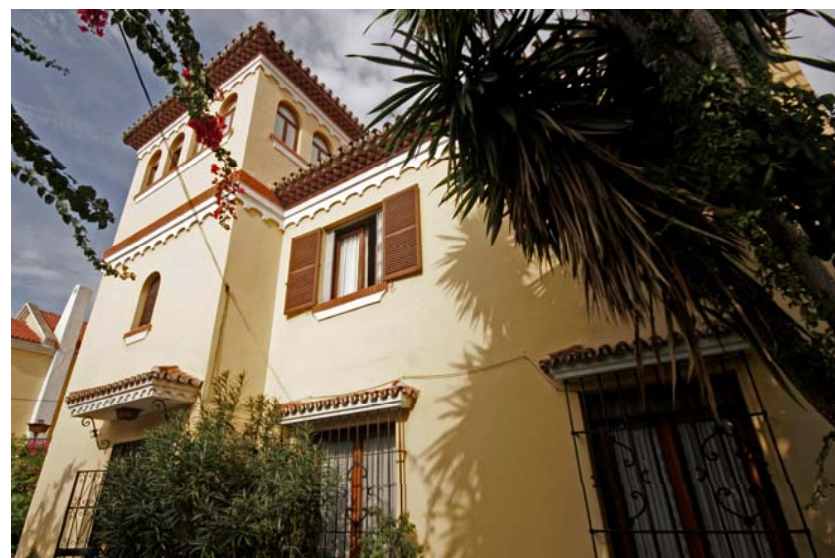
Solar en esquina donde se ubica una vivienda formada a partir de paralelepípedos yuxtapuestos, que presentan diversos planos que se adelantan y atrasan en ángulo de 90°. El cuerpo principal es el de la torre. En ella se sitúa el acceso principal. Los vanos rectangulares su cubren en ocasiones con pequeños tejadillos, el dispuesto sobre la entrada hace uso de la decoración de arcos rebajados ciegos que remiten al friso situado bajo el tejado de la vivienda. En la torre esta horizontal, sobre la que se dispone otra de ladrillos vistos marca el arranque del ático donde se diseñan grupos de vanos de medio punto, siendo cinco en la cara principal y tres en las laterales. La cubierta hace uso de terrazas y tejado inclinado.

- **Superficie :** 215 M2
- **Tipología :** AISLADA
- **Altura :** B+1+A
- **Estado de conservación :** BUENO

Aunque la tipología, volumetría y distribución y tipo de huecos denotan la existencia subyacente de un edificio regionalista, una intervención reciente y profunda sobre sus paramentos han renovado su aspecto, aunque persisten elementos decorativos originales, como el friso de arcos ciegos bajo el alero.

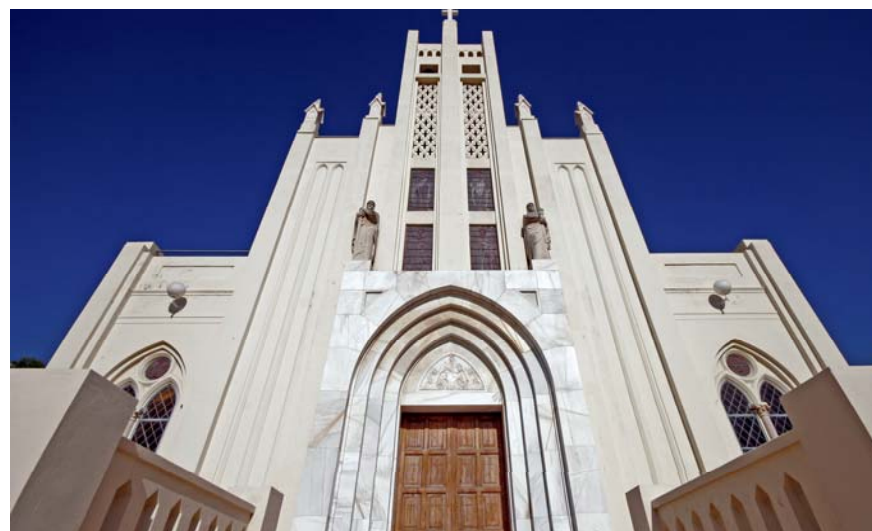
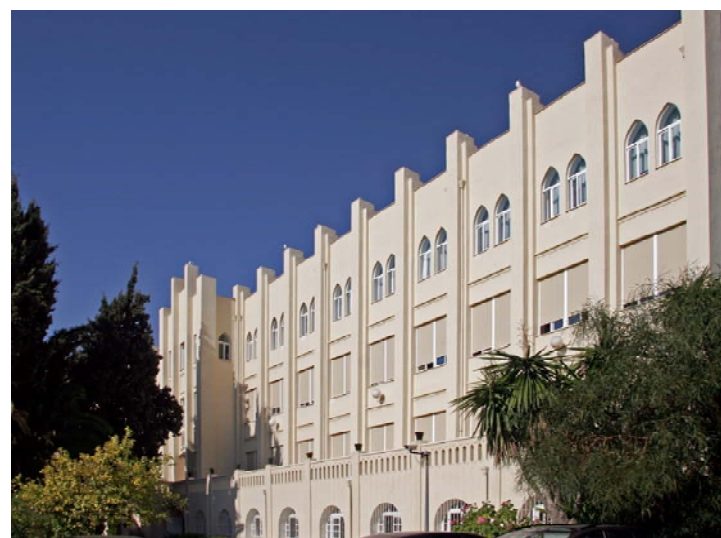
Conjunto dispuesto en forma de "L" a partir de dos volúmenes: la iglesia y el colegio. Se eleva sobre un basamento con habitaciones para uso escolar o de almacén; sobre éste una terraza rematada con balaustrada. A través de una escalera de doble vuelta se accede a la fachada principal del templo que se formaliza en tres calles escalonadas definidas a través de pilastras, la central, de mayor altura y anchura acoge la torre, en uno de sus laterales aparecen ventanas geminadas de arcos apuntados. El edificio del colegio, con tres plantas, se dispone simétricamente a partir de un volumen que se proyecta hacia delante y que remite formalmente a la fachada de la iglesia; los laterales marcan el ritmo a través de pilastras que asciende sobre la altura de la terraza. Sus vanos adintelados se duplican con arco apuntado en el tercer piso. En el lateral se destaca una gran marquesina de planta semioctogonal, claro ejemplo del Movimiento Moderno.

- **Superficie :** 5.200 M2
- **Tipología :** AISLADA
- **Altura :** B+2
- **Estado de conservación :** BUENO

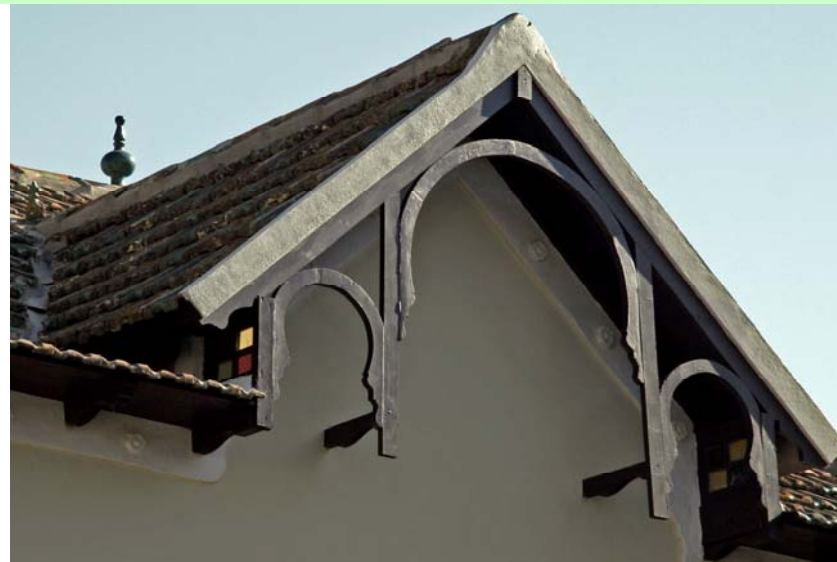
#### FOTOGRAFIA DETALLE

- **Superficie :** 230 M2
- **Tipología :** AISLADA
- **Altura :** B+1
- **Estado de conservación :** BUENO

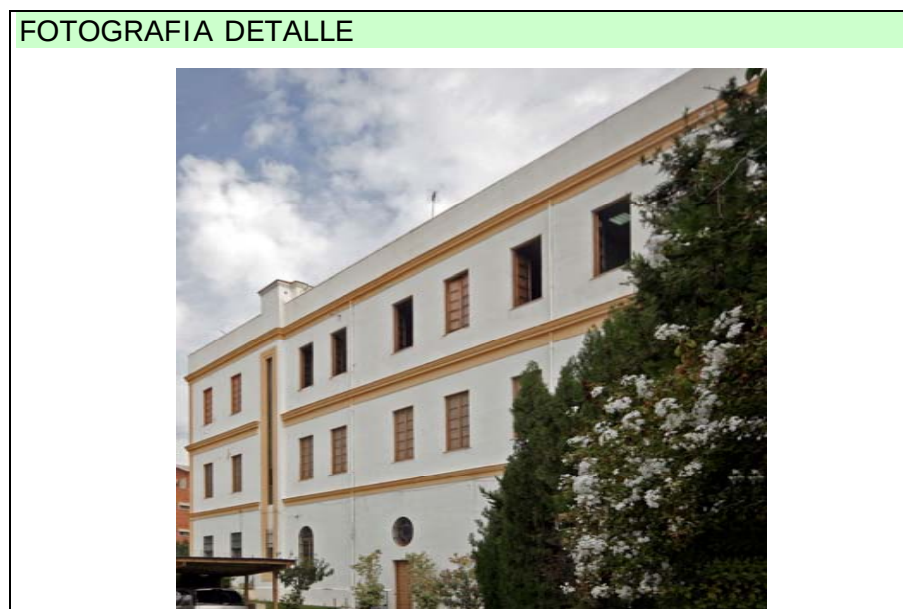
Edificio cuadrangular con gran patio central. Se distribuye en tres alturas sobre pequeño basamento, separadas por cornisas, finalizando en terraza plana. Su fachada principal se orienta al sur. En ella se dispone una calle central delimitada por pilastras almohadilladas; del mismo modo se destaca el acceso principal con escalera. A cada uno de sus lados se dispone una ventana. En los dos pisos superiores se repite el ritmo de vanos, enmarcados, disponiéndose en todo su paramento ladrillo visto; se corona por un antepecho a modo de frontón mixtilíneo flanqueado por pináculos sobre el que se ubica un escudo con las letras "A", "C" y un ancla, además de una imagen de la Virgen María. El resto del muro se encuentra libre de decoración, exceptuando las cornisas y las pilastras en las esquinas, al igual que en las otras fachadas.

- **Superficie :** 4.650 M2
- **Tipología :** AISLADA
- **Altura :** B+2
- **Estado de conservación :** BUENO

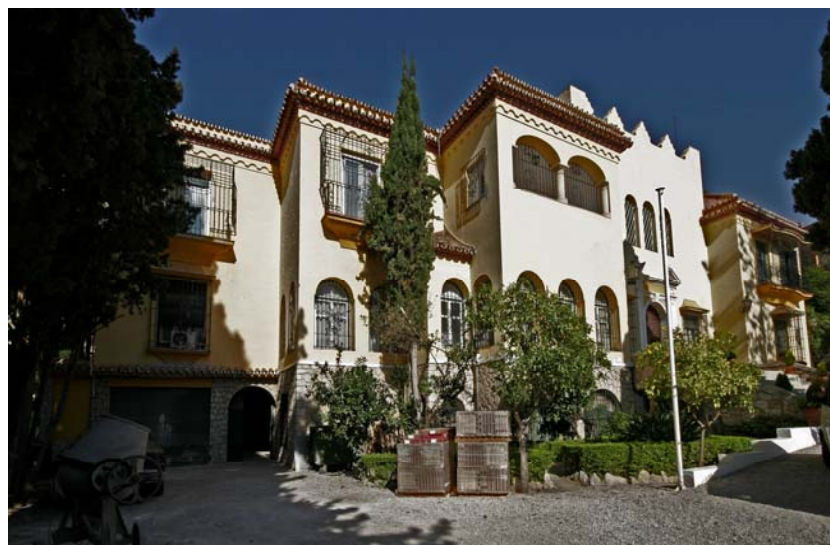
La planta se conforma a través de la yuxtaposición de volúmenes que se levantan sobre basamento y en dos alturas, rematados por un friso de arquillos ciegos. La fachada principal se configura con un volumen más elevado rematado por almenas estilizadas; aquí se sitúa el ingreso principal coronada con dos fragmentos de un frontón triangular a modo palacial, al que se alcanza a través de una escalera, con portada de medio punto flanqueada por pilastras y sobre ella tres vanos de medio punto, quedando al interior ambas alturas configuradas como una única sala de distribución a la que asoma la planta superior. En los vanos de la vivienda se destaca el uso de la rejería y un mirador con columnas de mármol. Las cubiertas se disponen con terrazas y con tejado de cubiertas a varias vertientes. La vivienda posee un pequeño patio interior.

- **Superficie :** 2600 M2
- **Tipología :** AISLADA
- **Altura :** B+2
- **Estado de conservación :** BUENO

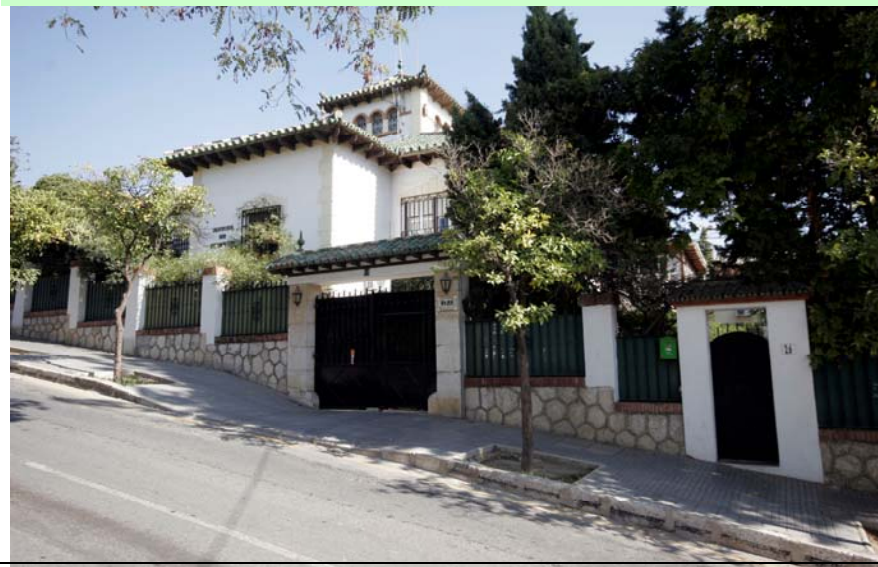
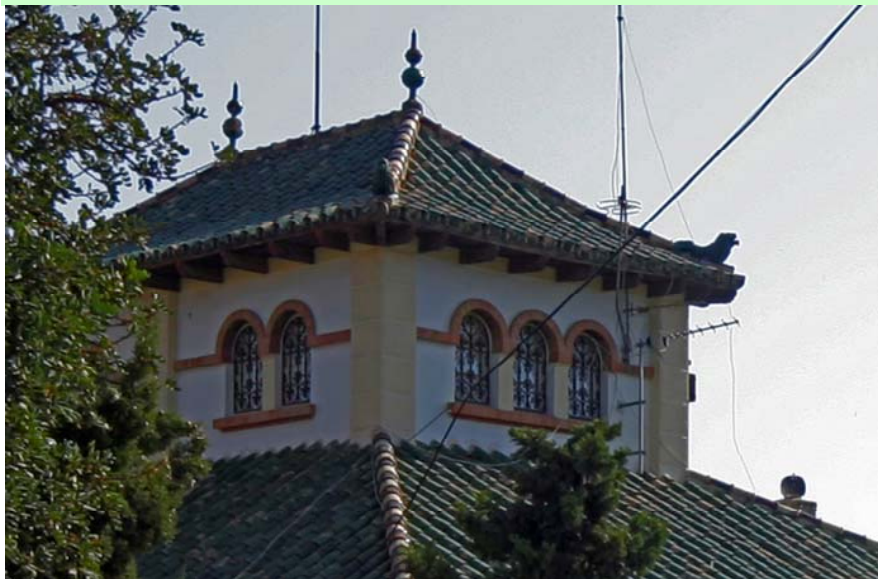
Vivienda en ladera de planta rectangular a la que se le añaden otros volúmenes. De una sola altura en la parte más norte, el desnivel crea un segundo piso en la parte más meridional del edificio. Sus paramentos lisos se decoran con pilastras almohadilladas en esquina; en los vanos adintelados se remarcen las dovelas, siendo de mayor desarrollo la clave, disminuyendo hacia los laterales. Su cubierta con teja curva vidriada en verde adapta sus vertientes descansando sobre un alero de madera con canes. Sobre éste se destaca un volumen con tejado de influencia oriental: de mayor inclinación que se remata con florones y en sus esquinas sitúa figuras de animales a modo de pequeñas acroteras. Los vanos de este cuerpo son de medio punto repartidos en grupos de dos y tres, hacen uso del ladrillo como decoración en la línea de impostas, arquivoltas y en la base de los mismos.

- **Superficie :** 480 M2
- **Tipología :** AISLADA
- **Altura :** B+1
- **Estado de conservación :** BUENO

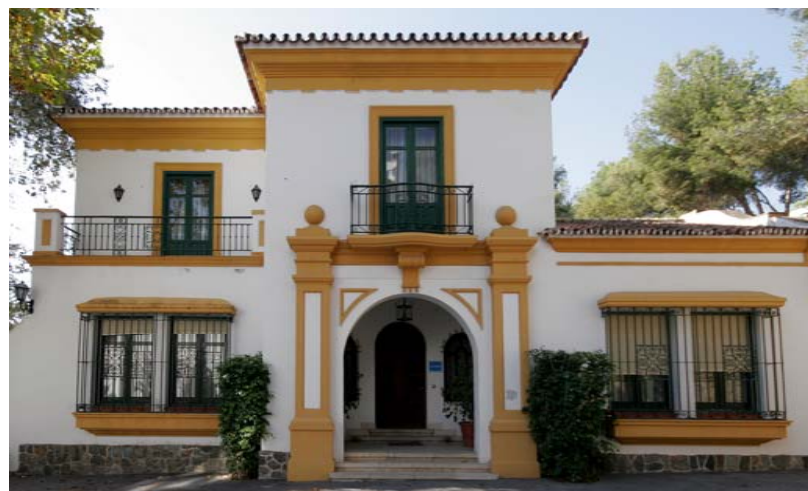
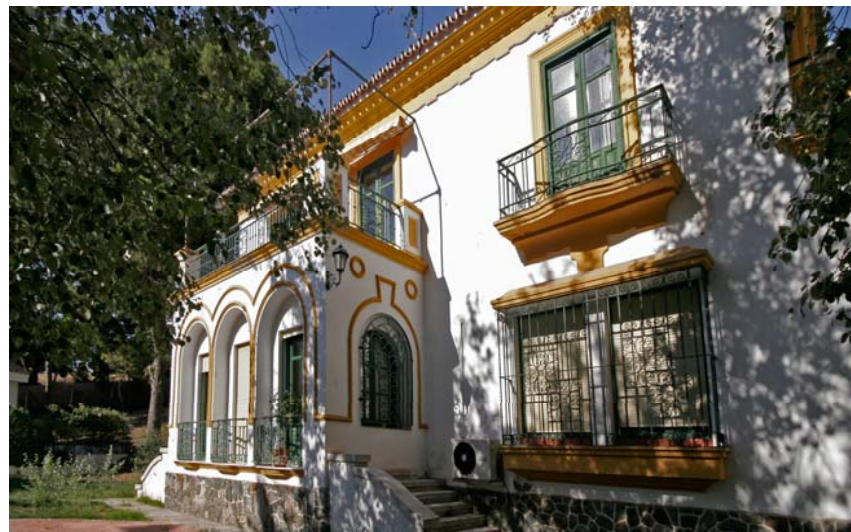
Vivienda con planta irregular. El acceso principal, centrado, se sitúa en un zaguán marcado por un arco de medio punto y pilastras encajonadas coronadas por esferas que sostienen un entablamento sobre el que descansa un balcón sobre ménsula que además actúa como clave del vano inferior. En uno de los laterales del edificio se configura un pequeño patio exterior en forma de L donde uno de los cuerpos presenta obra nueva. El otro lateral se configura en torno a un volumen centrado con tres vanos que se proyecta al exterior dejando paso a una terraza sobre el mismo. La existencia de dos escaleras indica que anteriormente sus laterales eran accesos, hoy convertidos en ventanas, que pudieron conectar con un jardín. El número de vertientes de la cubierta se adapta a los distintos niveles, dando lugar en ocasiones a espacios de terraza.

- **Superficie :** 500 M2
- **Tipología :** AISLADA
- **Altura :** B+1
- **Estado de conservación :** BUENO

Se aprecian intervenciones posteriores, principalmente en el piso superior del módulo paralelo al acceso principal. En el cuerpo lateral con triple arquería parece haberse eliminado los accesos laterales, deducibles por las escaleras que desembocan bajo las ventanas; delante de este volumen se disponen diversas terrazas que bien podrían haber sido jardines. Por la situación actual de la vivienda rodeada de nuevas construcciones se intuye que hubo una segregación en la finca.
