Zona

E – CAMINO DE ANTEQUERA

PLANO GUIA

RELACION DE FICHAS

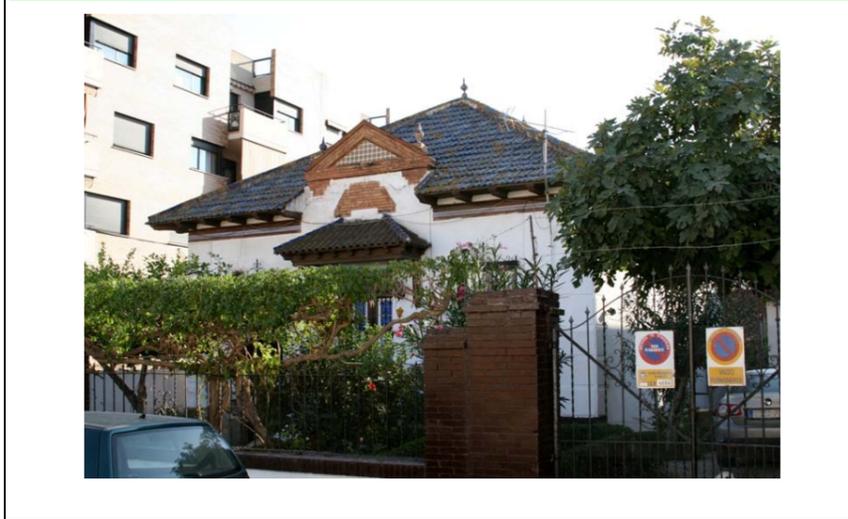
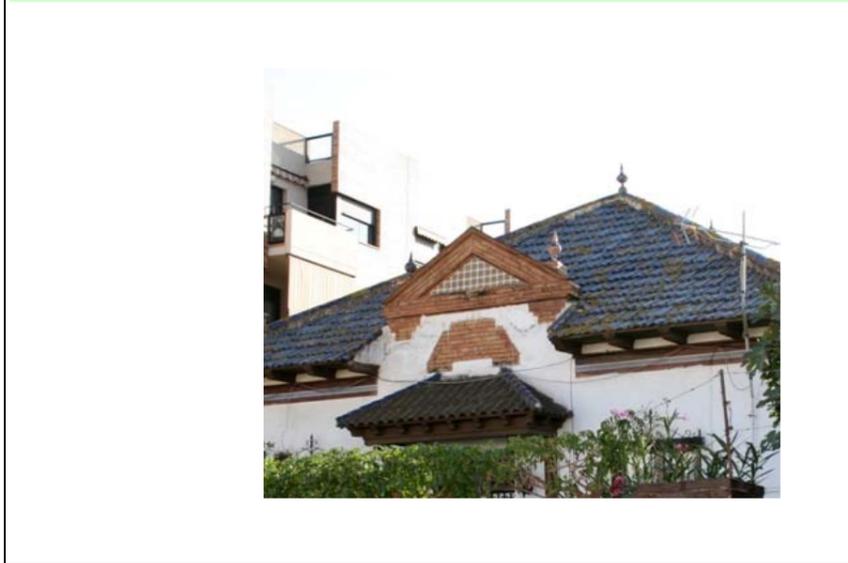
Referencia **E01**

Vivienda unifamiliar de principios del siglo XX en planta baja de estilo regionalista, y precedida por un patio-jardín. Tiene planta cuadrangular, con fachada simétrica en la que destaca el remate a modo de frontón triangular de ladrillo visto con azulejos en el tímpano y apliques de cerámica en los ángulos.

- Superficie : 125 M2
- Tipología : AISLADA
- Altura : B
- Estado de conservación : BUENO

Fachadas y cubierta y elementos decorativos.

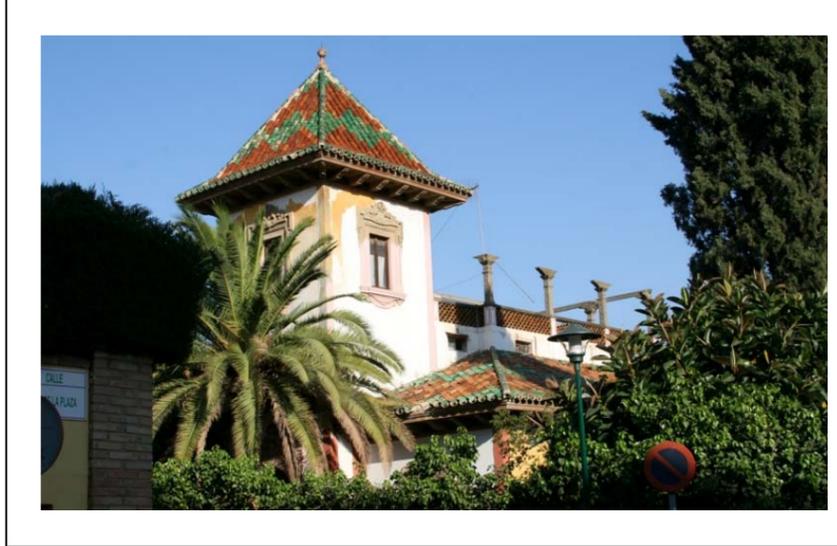
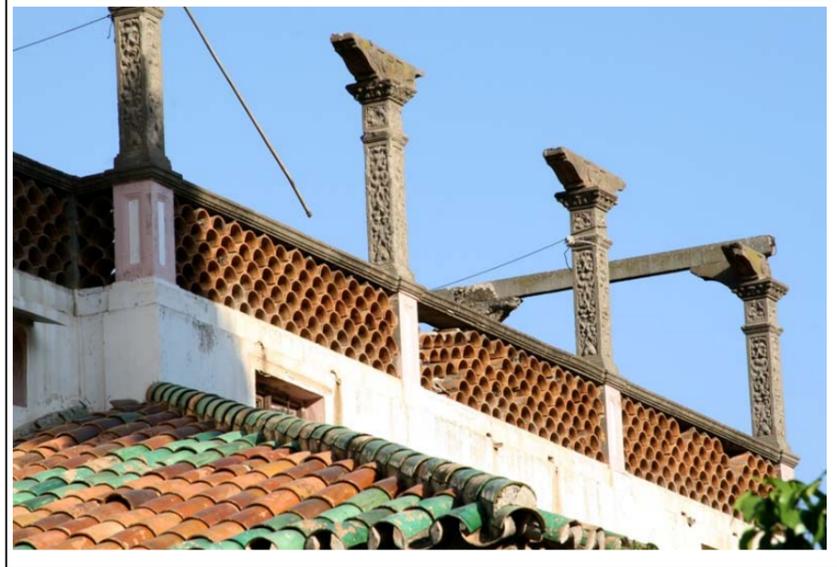
Referencia **E02**

Villa urbana unifamiliar y exenta en gran parcela ajardinada de frondosa vegetación. El edificio tiene planta rectangular con torre en la fachada principal, muy destacada por la potencia de su tejado a cuatro aguas con tejas policromadas configurando una decoración en zig-zag y volado alero con ménsulas de madera y el remate apuntado. Los vanos se enmarcan con molduras de recargada decoración neobarroca, también incluida en la portada principal. En la parte trasera se abre una amplia terraza con pilares de piedra con relieves platerescos y zapatas que sustentan arquivadas a modo de pérgola. Muros exteriores enlucados de blanco.

- Superficie : 250 M2
- Tipología : AISLADA
- Altura : B+ Torreón
- Estado de conservación : REGULAR

El edificio se encuentra en estado de semiabandono.

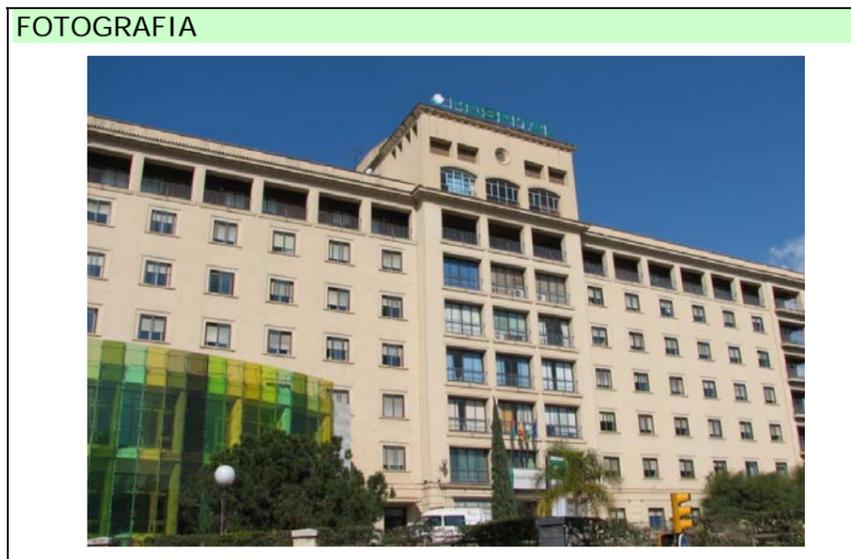
Referencia **E03**

DESCRIPCION
Edificio funcional de planta rectangular y simétrica disposición. Su fachada, no exenta de ciertas dosis de clasicismo, se presenta mediante un cuerpo central con forma de torre en saliente que articula dos alas. Todo el conjunto está surcado por la horizontal de la logia superior, asentada visualmente sobre las dos verticales de los balcones en esquina. Vanos simples cuadrangulares y una portada sin distinción arquitectónica alguna muestran el carácter funcional del edificio. A un lado del mismo, exenta, se sitúa la pequeña capilla poligonal.

- **Superficie :** 21.000 M2
- **Tipología :** AISLADA
- **Altura :** B+6
- **Estado de conservación :** BUENO

OBSERVACIONES
Óptimo estado de conservación.

CONDICIONES DE LA PROTECCIÓN
Volumetría, altura y composición de fachadas.

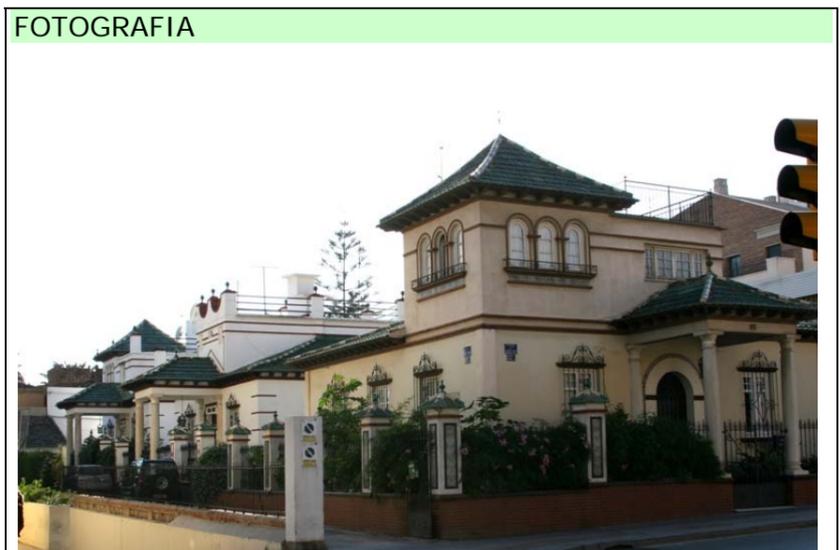
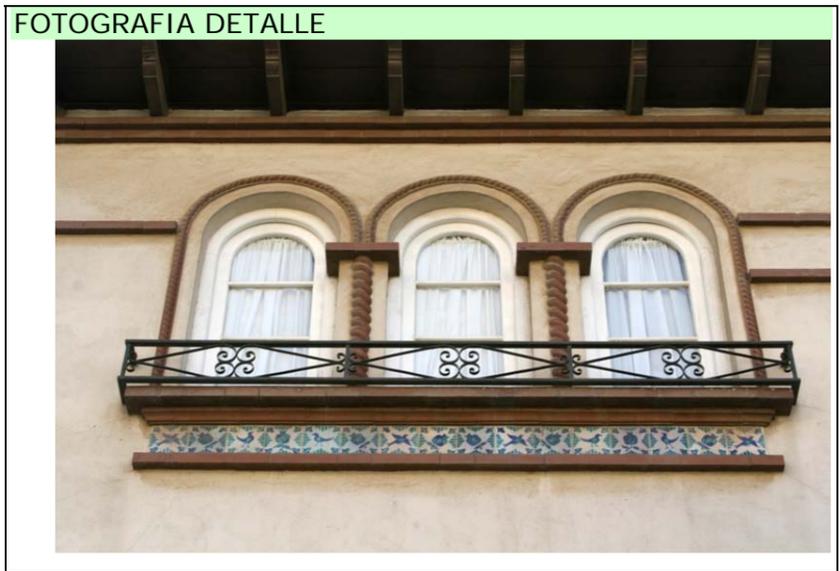
Referencia **E04**

DESCRIPCION
 Vivienda unifamiliar en esquina erigida junto al antiguo camino de Antequera. La entrada principal se dignifica mediante un porche con columnas clásicas que sustentan un dintel cubierto por un tejado de teja plana policromado. La portada es de arco de medio punto con rosca moldurada. Los vanos son adintelados y enrejados, dispuestos con regularidad en sus fachadas principal (2) y lateral (3). Los apliques de cerámica, azulejos, rejerías y tejados responden al típico repertorio regionalista tan difundido en Málaga por esta época en los nuevos barrios de la periferia. Una particularidad de esta vivienda es la torre en esquina con triple arquería de arquillos de medio punto en dos de sus caras. Circunda a la vivienda un jardín con reja entre pilares de obra con azulejos.

- Superficie : 150 M2
- Tipología : AISLADA
- Altura : B+A
- Estado de conservación : BUENO

CONDICIONES DE LA PROTECCIÓN
 Volumetría, tipo de cubierta, repertorios ornamentales.

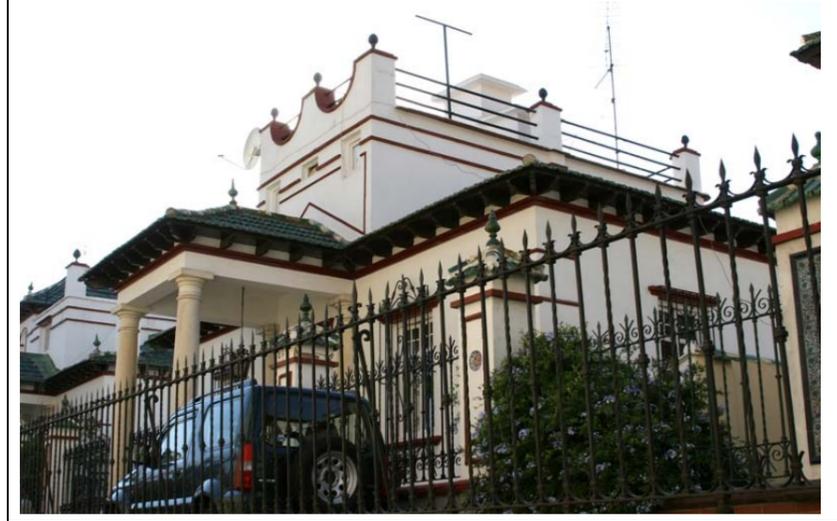
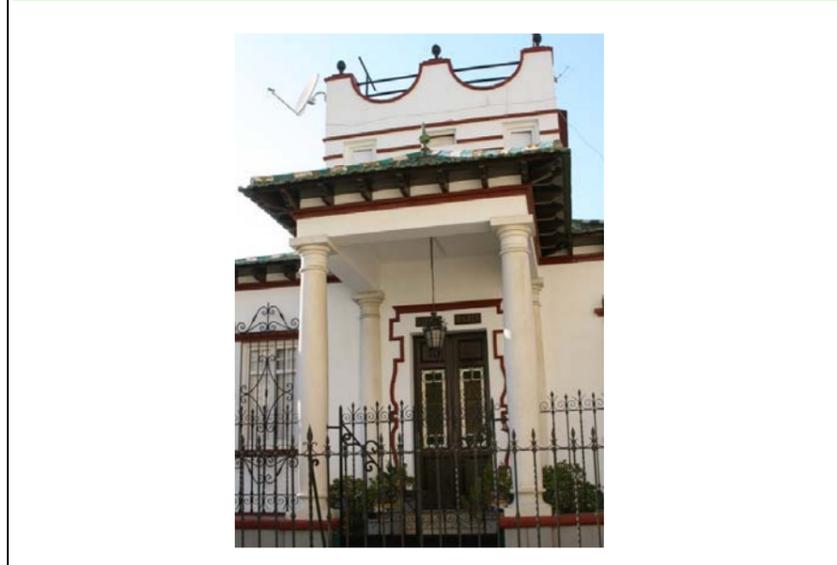
Referencia **E05**

Vivienda unifamiliar erigida junto al antiguo camino de Antequera. La entrada principal se dignifica mediante un porche con columnas clásicas que sustentan un dintel cubierto por un tejado policromado. Los apliques de cerámica, azulejos, rejerías, molduras mixtilíneas en los vanos y tejados, responden al típico repertorio regionalista tan difundido en Málaga por esta época en los nuevos barrios de la periferia. Una particularidad de esta vivienda es la cubierta a modo de terraza dispuesta en un segundo nivel en la zona central de la vivienda, con pilares rematados con piñas de cerámica. Dispone un friso decorativo en todo el perímetro de la casa. Ante la casa se dispone un jardín delimitado por una verja de hierro fundido sobre murete de obra.

- **Superficie** : 125 M2
- **Tipología** : AISLADA
- **Altura** : B
- **Estado de conservación** : BUENO

Volumetría, cubiertas y repertorios decorativos y ornamentales.

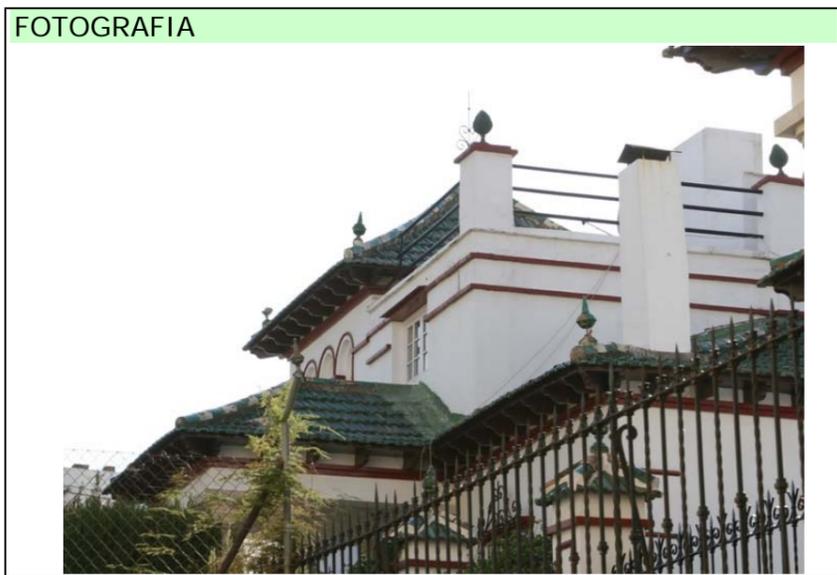
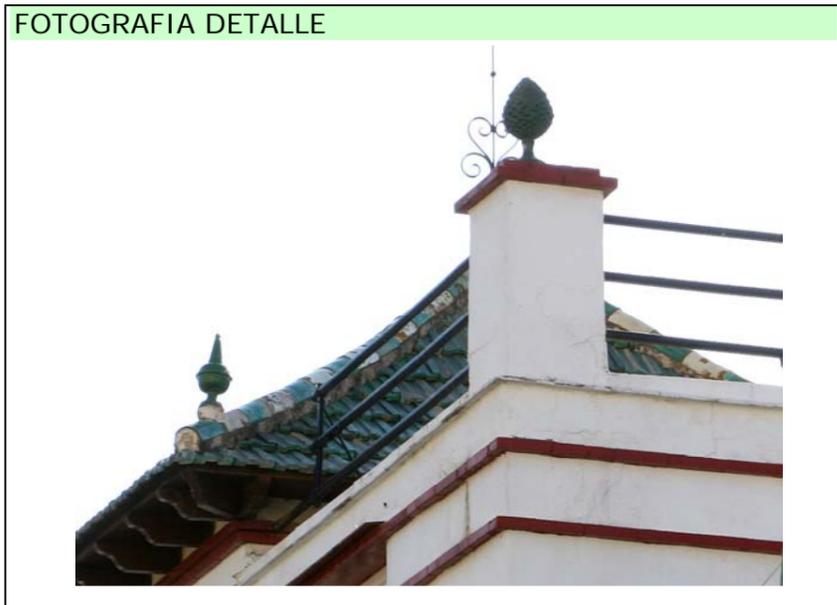
Referencia **E06**

DESCRIPCION
 Vivienda unifamiliar erigida junto al antiguo camino de Antequera. La entrada principal se dignifica mediante un porche con columnas clásicas que sustentan un dintel cubierto por un tejado policromado. Los apliques de cerámica, azulejos, rejerías y tejados responden al típico repertorio regionalista tan difundido en Málaga por esta época en los nuevos barrios de la periferia. Una particularidad de esta vivienda es la torre en esquina con triple arquería de arquillos de medio punto en dos de sus caras, y la cubierta a modo de terraza con pilares rematados con piñas de cerámica. Ante la vivienda se dispone un jardín delimitado por una verja sobre muro de obra.

- **Superficie :** 125 M2
- **Tipología :** AISLADA
- **Altura :** B+1
- **Estado de conservación :** BUENO

CONDICIONES DE LA PROTECCIÓN
 Volumetría y elementos decorativos y ornamentales.

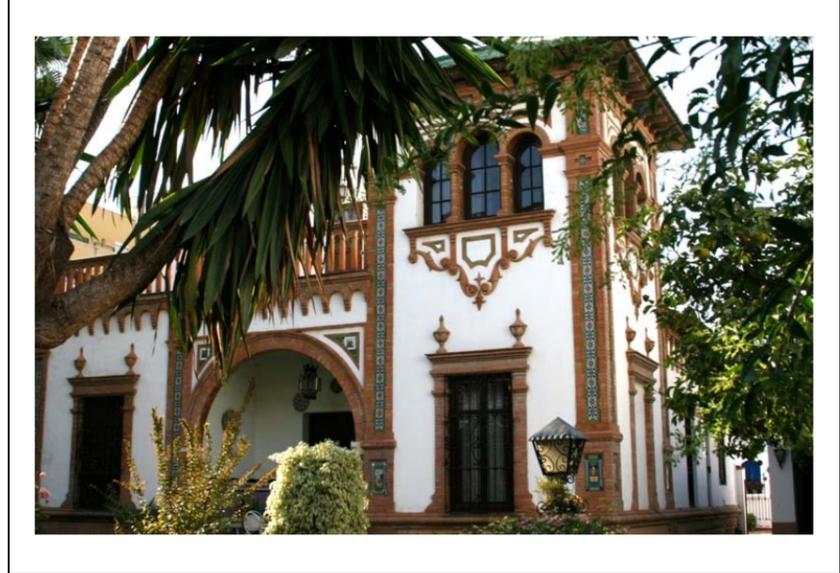
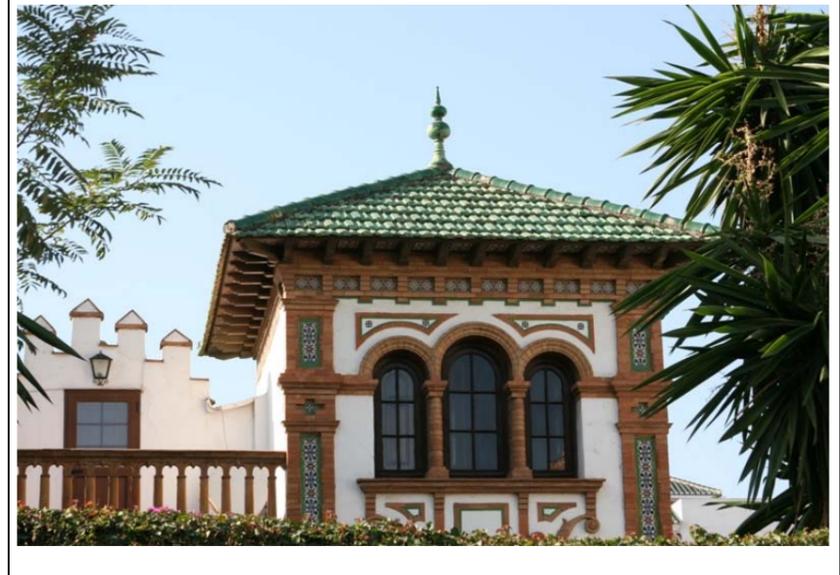
Referencia **E07**

Villa urbana inserta en un espacio ajardinado. El edificio tiene planta cuadrada, con planta baja y terraza. La particularidad de esta obra es la profusión del uso del ladrillo visto en combinación con los apliques de cerámica vidriada, pero que en este caso adquiere un protagonismo singular y un acentuado contraste cromático con el blanco de las paredes. El ladrillo visto se emplea en el basamento del edificio, en las pilastras de las esquinas, en los marcos de los vanos, en el arco de medio punto de entrada, en molduras mixtilíneas y en la balaustrada de la terraza. El acceso es mediante amplio arco de medio punto con azulejos en las enjutas que da paso a un porche. En altura destaca la torre mirador con triple arquería en dos de sus frentes, dotada de amplio alero y cubierta a cuatro aguas de teja plana vidriada en verde.

- Superficie : 150 M2
- Tipología : AISLADA
- Altura : B+A
- Estado de conservación : BUENO

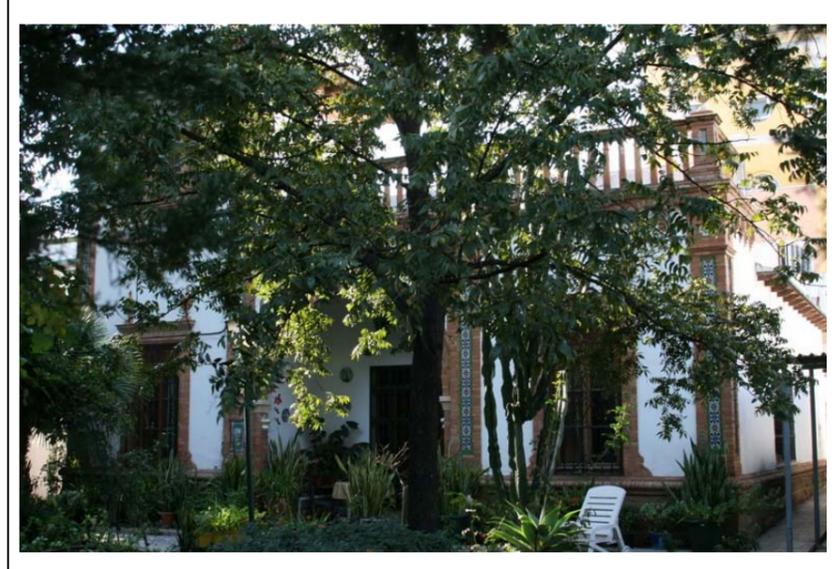
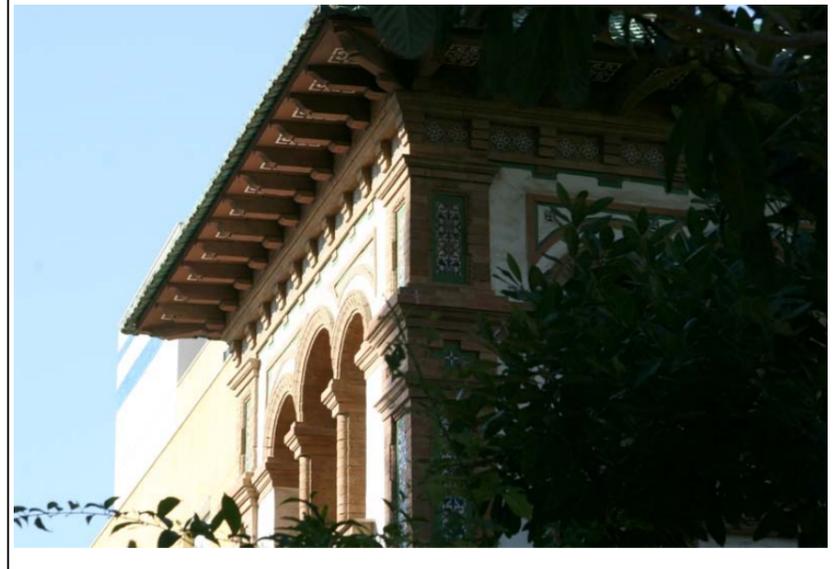
Referencia **E08**

Villa urbana inserta en medio de un espacio ajardinado. El edificio tiene planta cuadrada, con planta baja y terraza. Este edificio destaca por la profusión del uso del ladrillo visto en combinado con los apliques de azulejería, pero que en este caso adquiere un protagonismo singular. El ladrillo visto se emplea en el basamento del edificio, en las pilastras de las esquinas, en los marcos de los vanos, en el arco de medio punto de entrada, en molduras mixtilíneas y en la balaustrada de la terraza. En altura destaca la torre mirador con triple arquería en dos de sus frentes y cubierta a cuatro aguas de teja plana con volado alero sobre ménsulas

- Superficie : 135 M2
- Tipología : AISLADA
- Altura : B+A
- Estado de conservación : BUENO

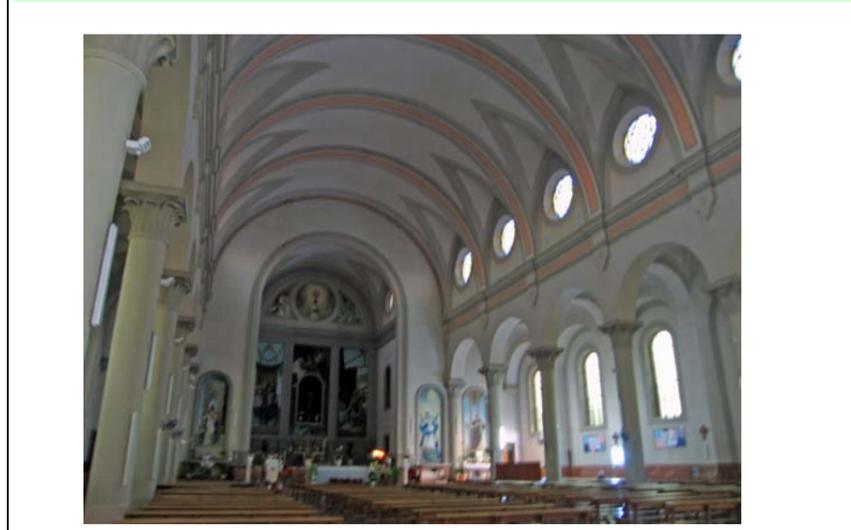
Referencia **E09**

Edificación de colosales dimensiones de planta basilical con tres naves. La central, más ancha y alta, permite horadar sus muros con una serie de vanos de medio punto, idénticos a los observables en las fachadas laterales, correspondientes a las naves laterales. En el eje izquierdo de la fachada principal se dispone su única torre, de planta cuadrada y tres cuerpos decrecientes en altura, cuadrangular el inferior, y ochavados los superiores, rematado con cubierta de teja a cuatro aguas. La portada, realizada en piedra arenisca rojiza con un severo diseño de inspiración escurialense, se compone de dos cuerpos superpuestos. El inferior presenta triple vano adintelado bajo cornisa sustentada por pilares, mientras que el superior, más reducido, se corona con frontón triangular y dispone a sus lados cuerpos de perfil curvo y pináculos con bolas. En el interior la nave central se cubre con bóveda de cañón con lunetos y óculos de iluminación. Las naves laterales, separadas por arcos de medio punto sobre columnas, se cubren con bóvedas de arista.

- **Superficie :** 2.000 M2
- **Tipología :** AISLADA
- **Altura :**
- **Estado de conservación :** BUENO

Fue restaurada a comienzos del s. XXI con la ayuda de la Oficina Municipal de Recuperación del Centro Histórico.

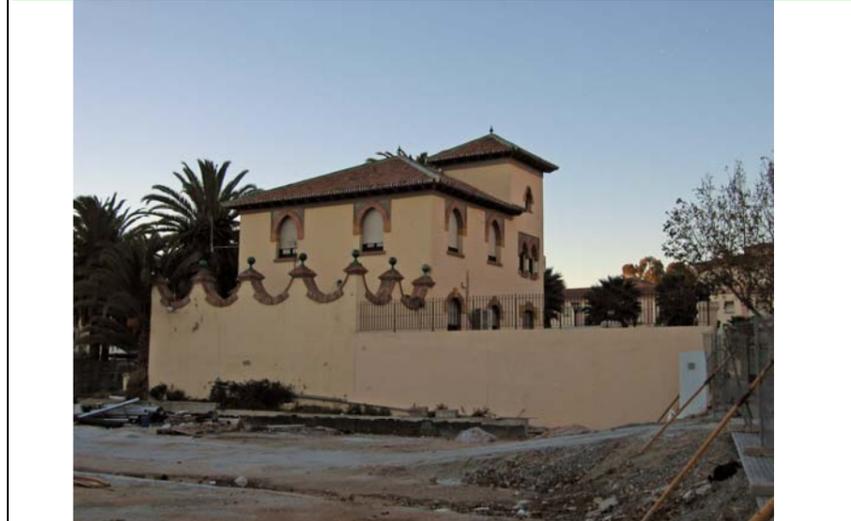
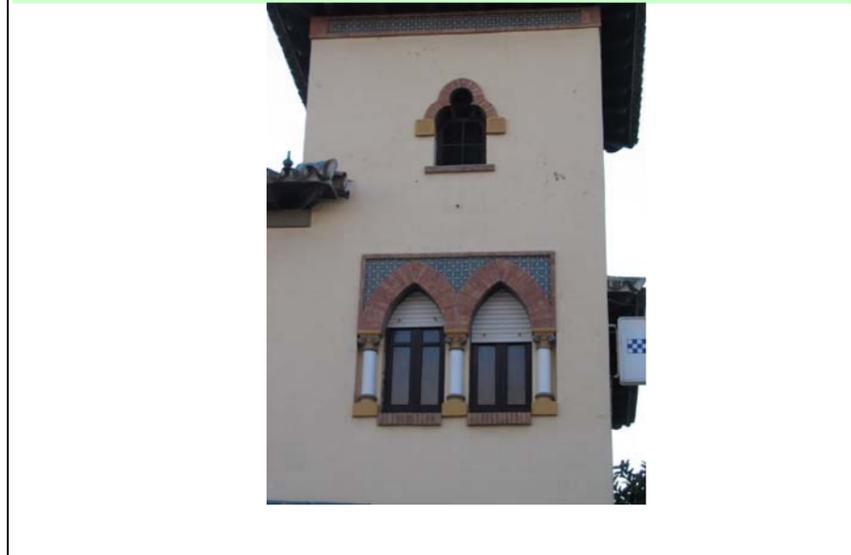
Referencia **E10**

El edificio ocupa una parcela rectangular de la que una tercera parte aproximada se destina a patio delimitado por un muro rematado por bolas de cerámica vidriada verde. La edificación principal tiene dos plantas de altura y se cubre a cuatro aguas con teja cerámica curva, destacándose sus aristas con tejas vidriadas igualmente en verde. Cada una de sus cuatro fachadas se horada con dos ejes de vanos de arco apuntado con la rosca de ladrillo visto, alfiz y albanegas con azulejería policroma de temática geométrica. Se le adosa un segundo cuerpo a modo de torre que le supera en una planta de altura y se singulariza además al mostrar vanos geminados, que pasan a ser trilobulados en la zona superior.

- **Superficie** : 230 M2
- **Tipología** : AISLADA
- **Altura** : B+1
- **Estado de conservación** : BUENO

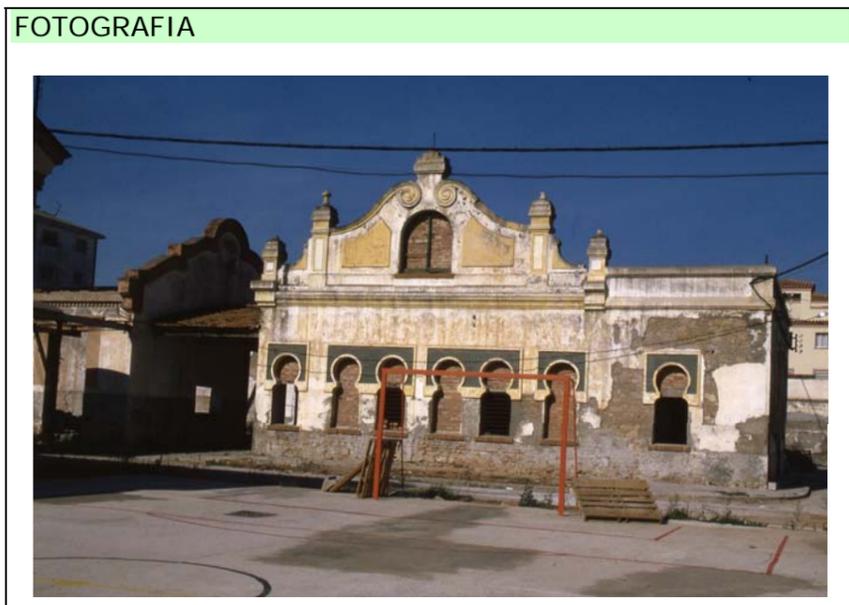
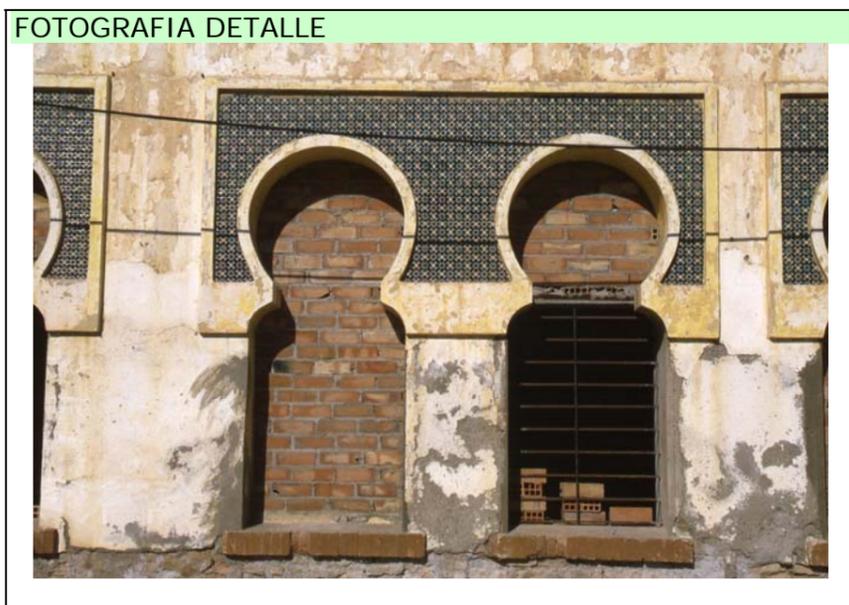
Referencia **E11**

DESCRIPCIÓN
 La nave responde a una planta rectangular y una sola planta de altura. En las dos fachadas laterales –las de mayor longitud-, se abren una serie de vanos de herradura agrupados de dos en dos y unidos por un único alfiz cuyo interior se recubre de azulejería policroma de temática geométrica. En las fachadas frontales se repite la misma composición con la salvedad de rematarse con un gran palmetón de perfil mixtilíneo con dos parejas de pinjantes apiramidados. En el centro –la parte superior del remate-, se corona con una doble voluta que sirve de peana a un último pinjante apiramidado. En el espacio interior del palmetón se abre una ventana de medio punto con doble hoja de carpintería de madera.

- **Superficie :** 300 M2
- **Tipología :** AISLADA
- **Altura :** B
- **Estado de conservación :** MALO

OBSERVACIONES
 Actualmente el inmueble se encuentra circundado por un muro de bloques de hormigón que impide su completa visualización.

SÍNTESIS HISTORICA
 El edificio perteneció al antiguo matadero de la ciudad, cuyo proyecto el redactó el arquitecto Guerrero Strachan siendo alcalde de Málaga de forma desinteresada. Por incumplimiento de la legislación sanitaria fue clausurado a finales de la década de los años 80 del pasado siglo, destinándose sus edificios para diferentes usos. Esta nave se encuentra en proceso de recuperación.

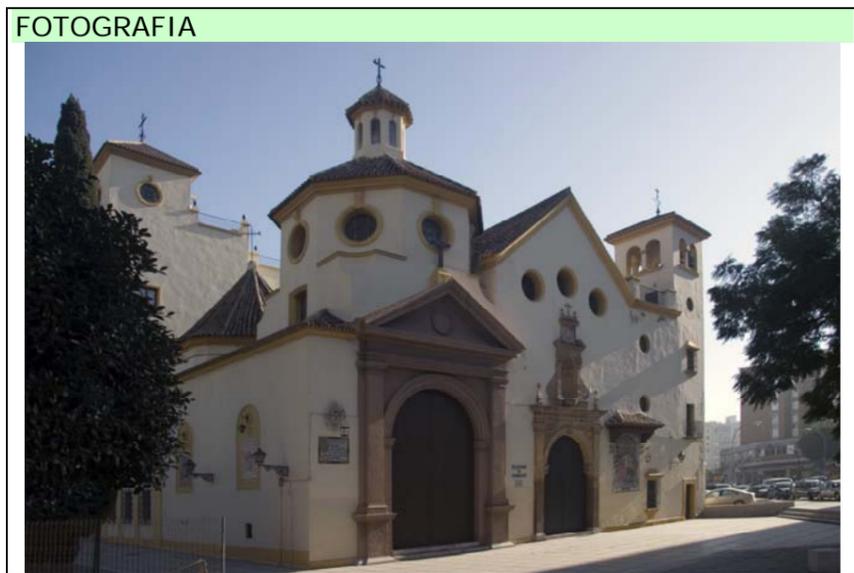
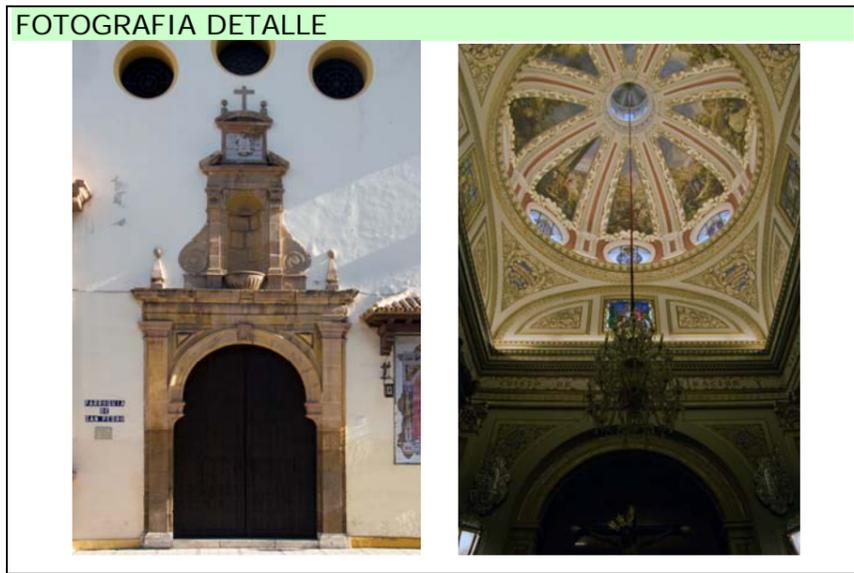
Referencia **E12**

Iglesia de nave única, cabecera recta y cubierta con armadura de lazo con tirantes. En el lado de la Epístola aparecen arcos ciegos, que en el del Evangelio se corresponden con capillas. La del Sagrario, es de planta hexagonal y posee decoración barroca, sobre linterna se alza su cúpula semiesférica. A los pies aparecen las capillas de los titulares de la Cofradía de la Expiración; la del Cristo se cubre con cúpula octogonal, sobre pechinas y tambor, con linterna, la de la Virgen con bóveda de espejo con una vidriera en su lienzo central, decorándose ambas con pintura al temple. Junto al presbiterio se encuentra la sacristía de dimensiones reducidas. A los pies, en alto, se ubica el coro. En su exterior se destaca centrada la portada primitiva, el gran acceso de la capilla de la Expiración, y la pequeña torre de la iglesia.

- **Superficie** : 560 M2
- **Tipología** : AISLADO
- **Altura** : B
- **Estado de conservación** : BUENO

Su entorno ha sido drásticamente alterado debido a las demoliciones del barrio del Perchel (década de 1960) y al posterior "maquillaje" de la casa hermandad de la Expiración (1999) que ha unificado mal ambos edificios.

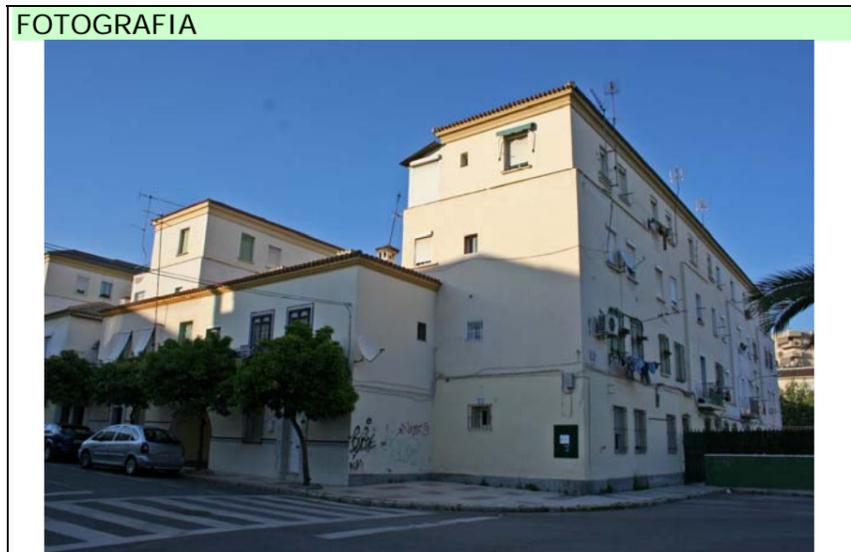
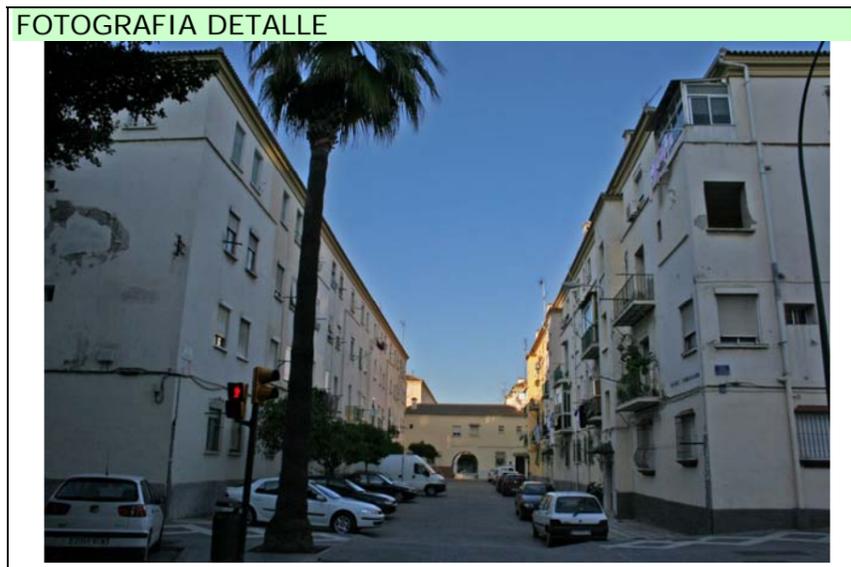
Referencia **E13c**

DESCRIPCION
Grupo de viviendas Haza Cuevas: El amplísimo rectángulo que constituye la parcela la ocupan cuatro estructuras en peine en la que el bloque transversal que une a los restantes se sitúa hacia dentro originando hacia fuera formas en "U" desde la que se accede al interior mediante pasadizos en bóveda de cañón. En sentido N-S atraviesa el conjunto una calle que a su mediación se ensancha para originar una plaza con jardín ovalado central y dos bloques independientes más pequeños. En los extremos de este ensanche se sitúan un colegio y una segunda plaza abierta hacia el exterior. A ambos lados de esta calle transversal se alienan los bloques que unen las estructuras en peine, de dos plantas de altura, que ascienden tres en los restantes bloques. Cubiertas a dos aguas de teja curva moruna.

- **Ámbito** : 46.000 M2
- **Topología** : BLOQUE ADOSADOS
- **Altura** : B+3
- **Estado de conservación** : BUENO

CONDICIONES DE LA PROTECCIÓN
 Espacios libres entre los bloques, jardín de la plaza interior, alturas y volumetría, composición de fachada, tipo de cubiertas.

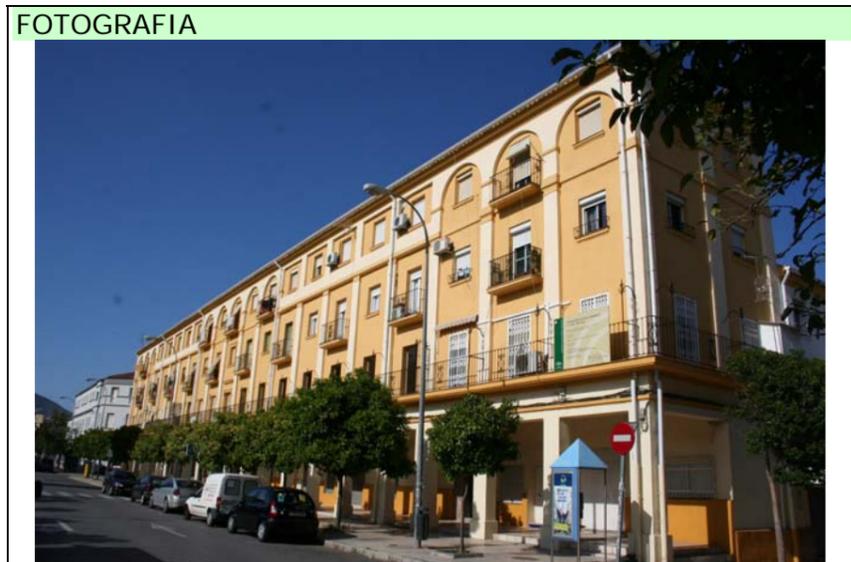
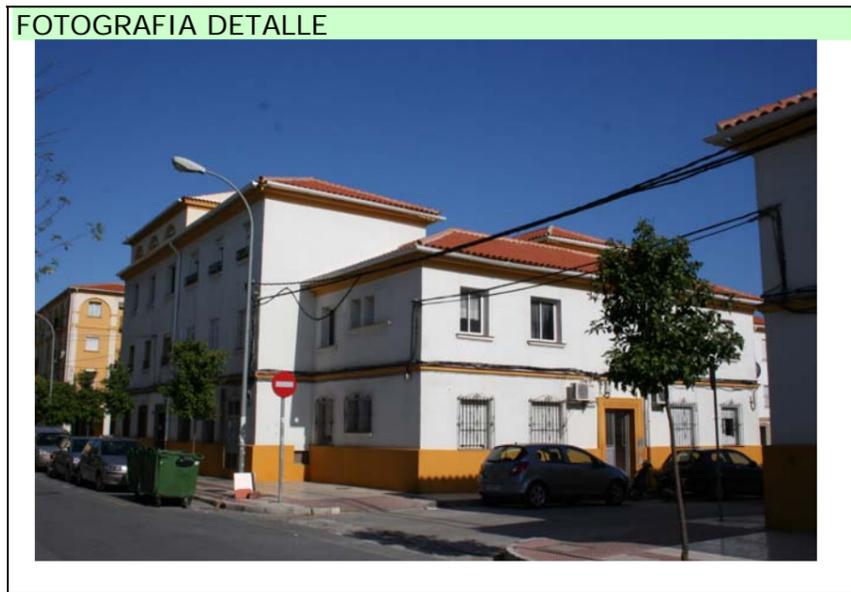
Referencia **E14c**

DESCRIPCION
Barriada de Carranque: Sobre una amplísima parcela se proyectó la inicialmente denominada Bda. Francisco Franco, concebida como autónoma y autosuficiente en el engranaje entre las proyectadas avda. de Andalucía y Ronda Intermedia. Bloque lineales de 3 ó 4 plantas delimitan el perímetro, cuyo interior ocupan pequeños bloques de 3 plantas y viviendas unifamiliares agrupadas con patio interior y jardín delantero. La plaza de Pío XII adquirió carácter representativo, con edificios religiosos y educativos. Los soportales, balcones corridos y arquerías ciegas aportan el tono rural que se pretendía para estas promociones. Al otro lado, el área comercial incluye su propio mercado. El acceso desde la avda. de Andalucía (c/. Virgen de la Estrella), se monumentaliza con mayor altura.

- **Ámbito** : 307.000 M2
- **Topología** : BLOQUE ADOSADOS
- **Altura** : B+3
- **Estado de conservación** : BUENO

CONDICIONES DE LA PROTECCIÓN
 Altura, volumetría, tipo de cubiertas, composición de fachadas y elementos ornamentales.

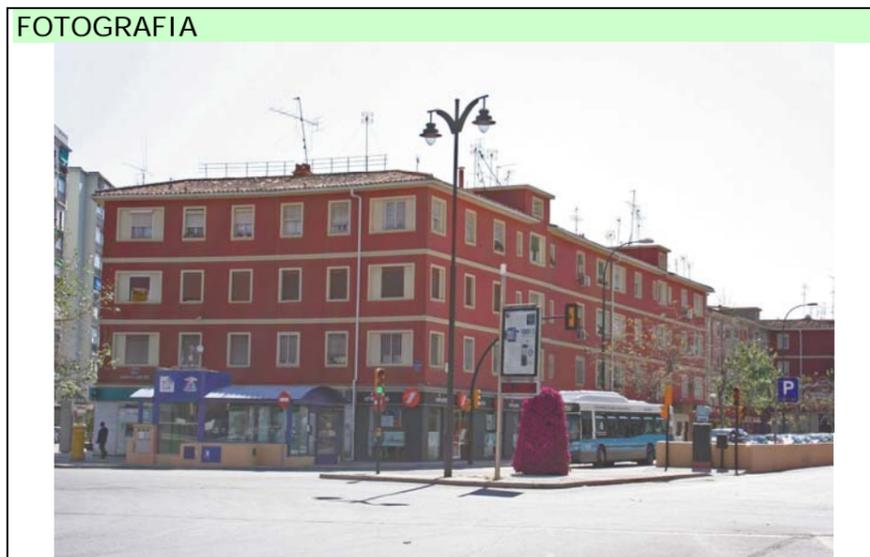
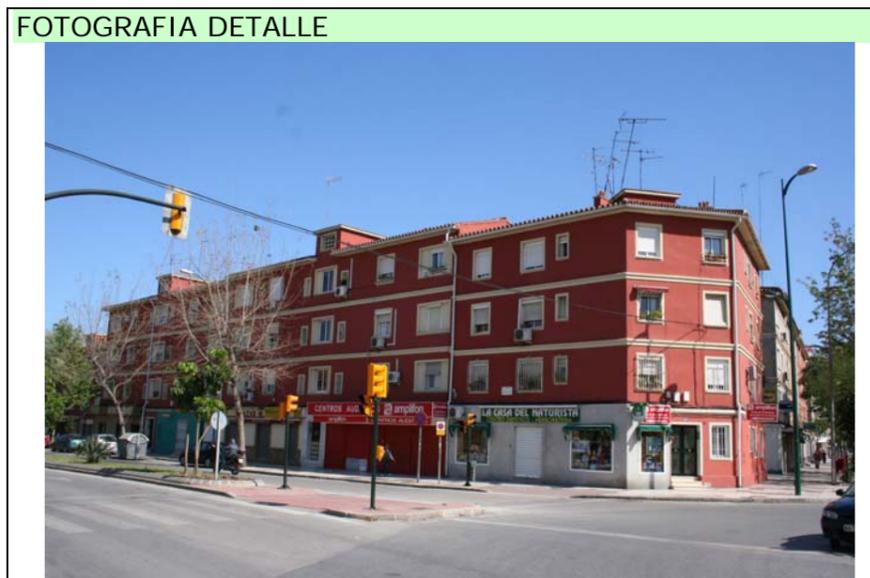
Referencia **E15c**

DESCRIPCION
 Barriada Santa Julia: La barriada obedece a una forma triangular en cuyo interior se disponen los bloques ordenados mediante una estructura en parrilla que supone un aprovechamiento óptimo del espacio. Las edificaciones son todas homogéneas en cuanto altura, volumetría y composición de fachadas. La disposición y tamaño de los bloques difieren según su emplazamiento. Muestran bajo más tres plantas y una ordenación regular de los vanos, todos ellos adintelados. Sobre el nivel de las cubiertas –que son a dos aguas y de teja cerámica curva–, emergen, sobre la vertical donde se ubica el portal y caja de la escalera, un volumen donde se sitúan los depósitos de agua.

- **Ámbito** : 44.800 M2
- **Topología** : BLOQUE ADOSADOS
- **Altura** : B+3
- **Estado de conservación** : BUENO

OBSERVACIONES
 La barriada ha sido rehabilitada por el Instituto Municipal de la Vivienda a comienzos del siglo XXI. Presenta una mayor densificación poblacional que otras promociones similares anteriores en el tiempo.

CONDICIONES DE LA PROTECCIÓN
 Espacios libres interiores, planta, volumetría y composición de fachada.
