## N – MONTES DE MALAGA

## PLANO GUIA

## RELACION DE FICHAS

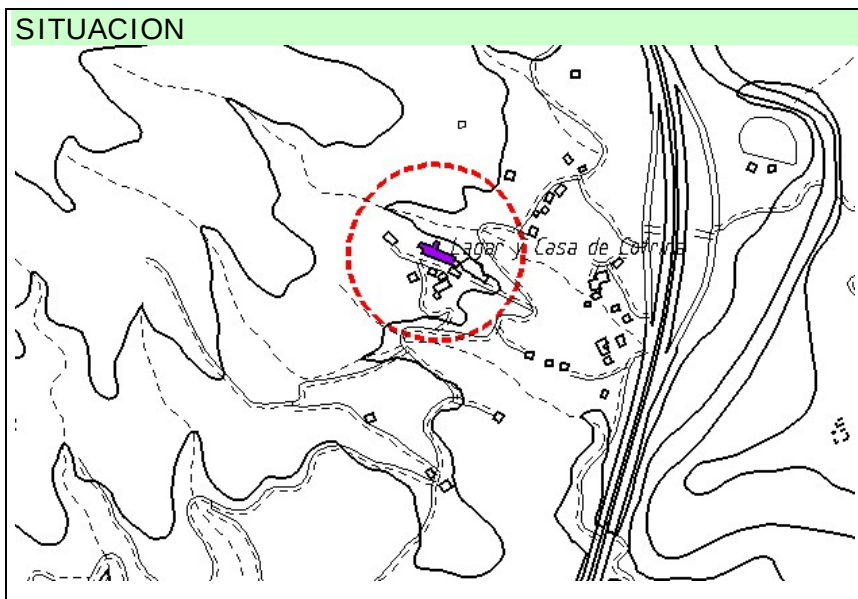
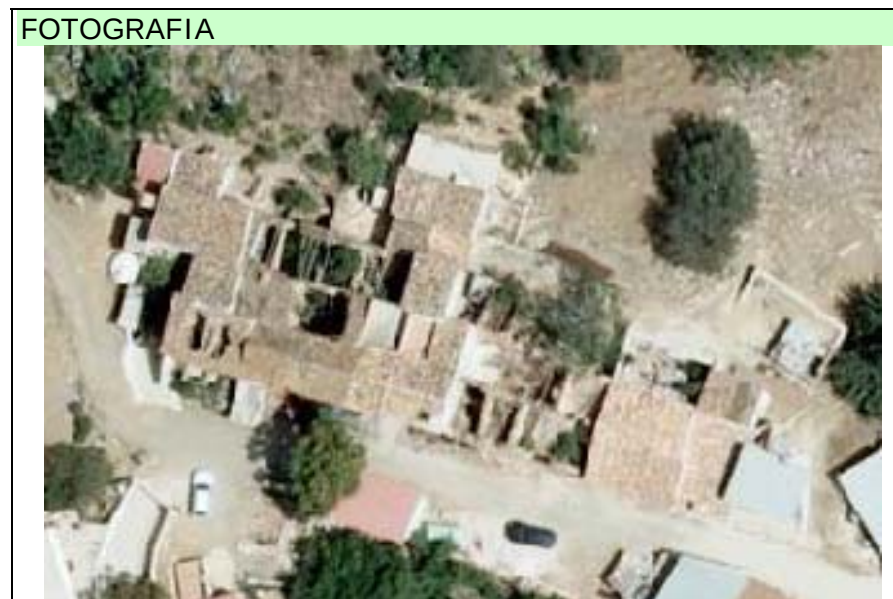
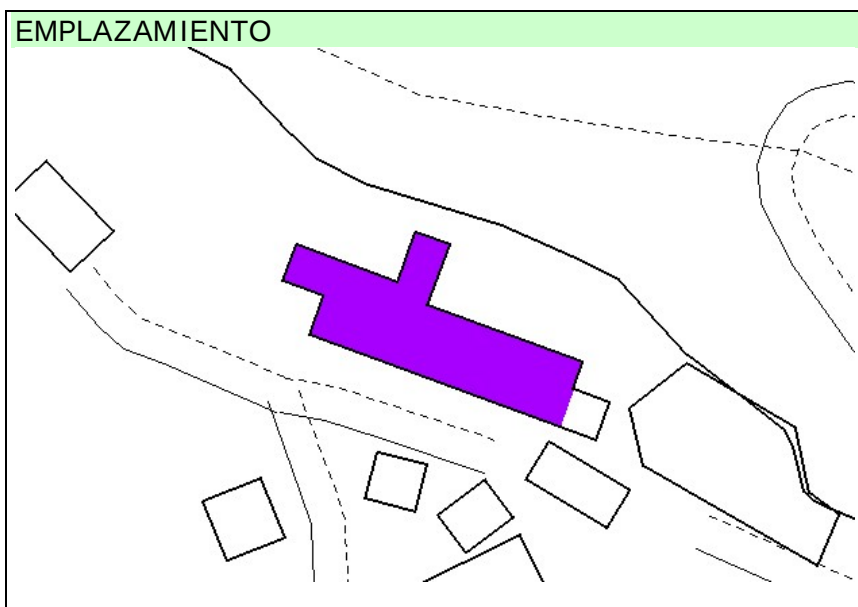
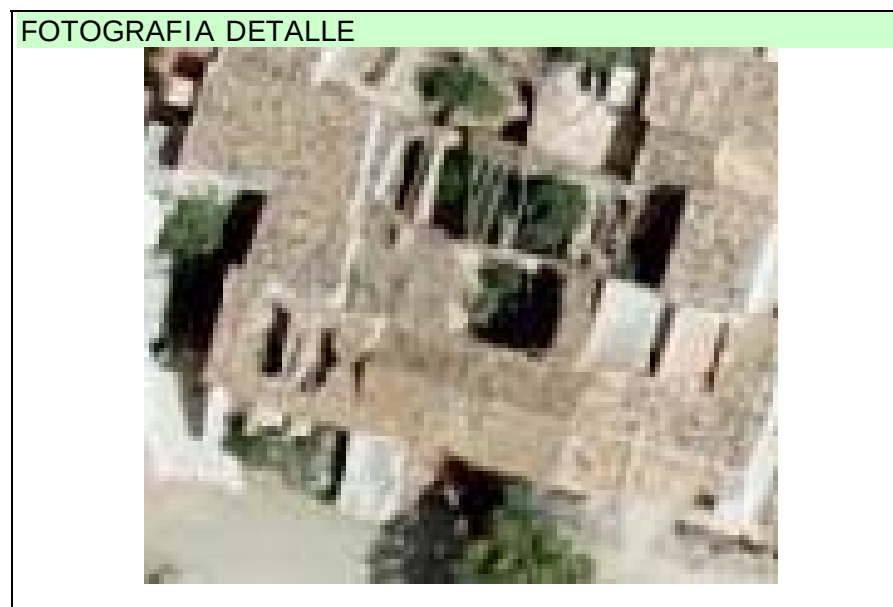
| Referencia | <b>N01</b> |

Lagar de escasa entidad, se accede a la nave principal directamente a través del portón de la fachada principal. La bodega de fermentación queda en la crujía posterior de la que tan solo se conserva una tinaja semienterrada.

La estructura es mixta: de muros de mampostería y fábrica de ladrillo en jambas, mochetas y refuerzos de esquina como elementos verticales y suelo del primer piso de vigas de madera, al igual que la cubierta como elementos horizontales.

| - Estado de conservación | : MALO |

Las actuaciones sobre el edificio irán encaminadas a la reproducción de sus condiciones edificatorias y constructivas primitivas, tanto en elementos como en materiales y acabados.

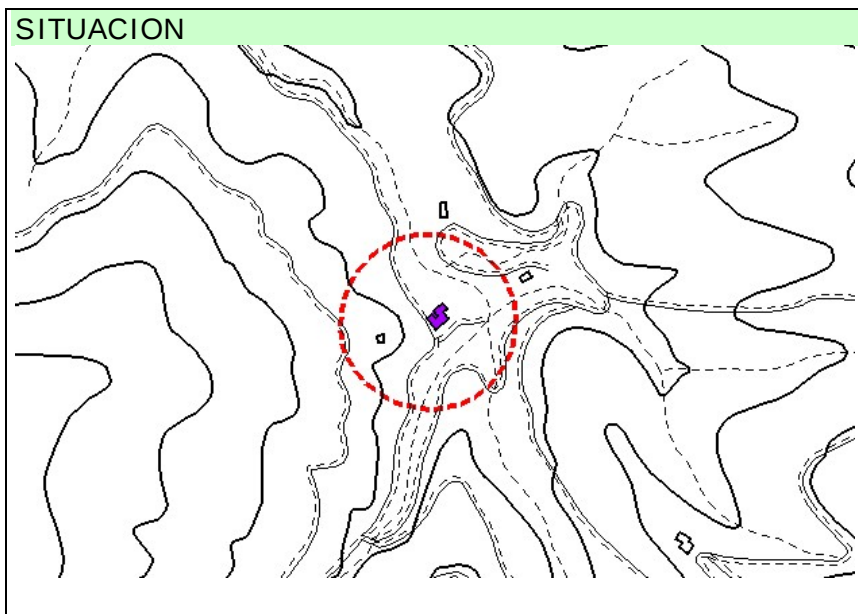
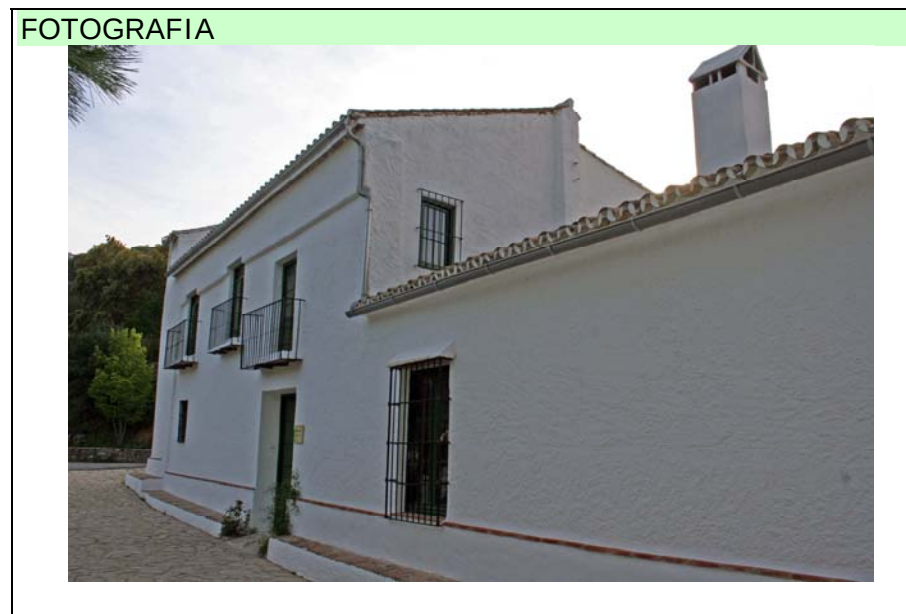
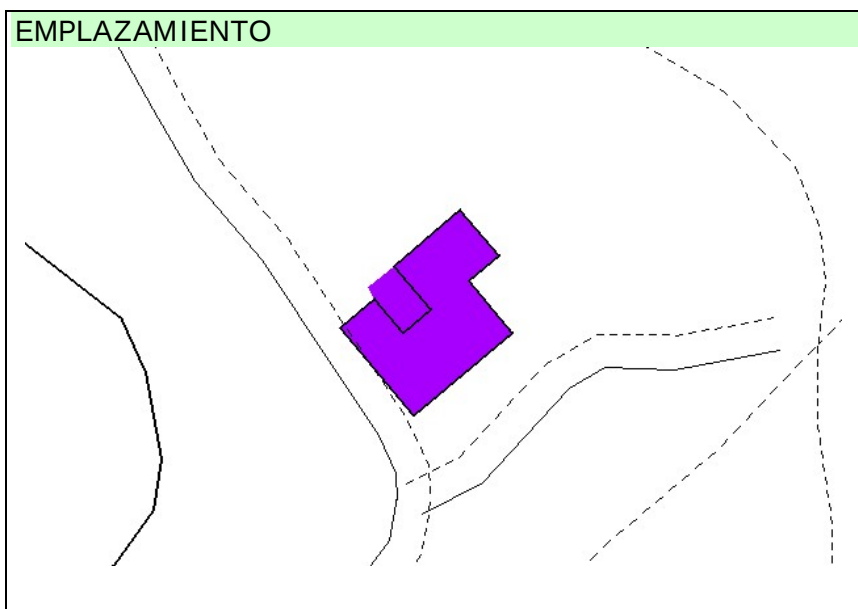
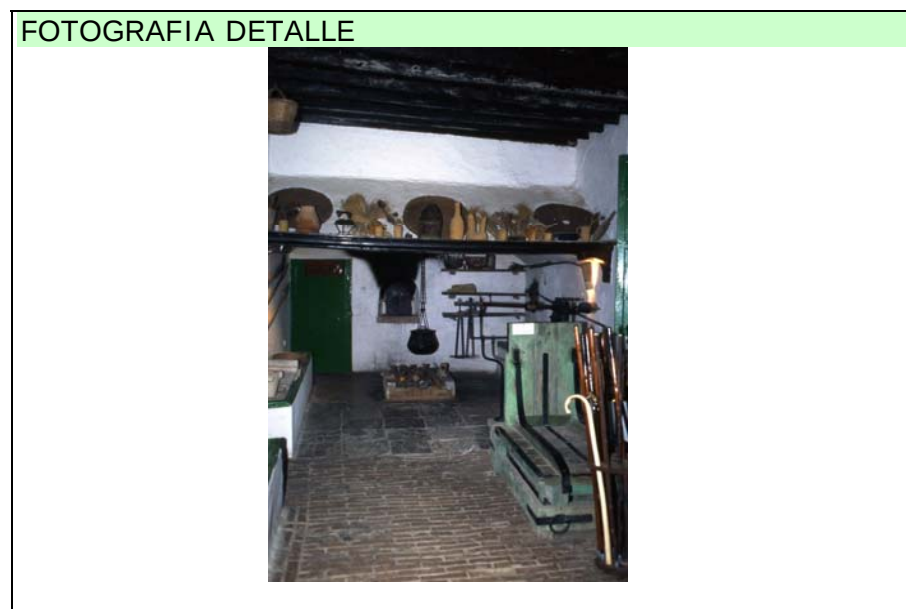
| Referencia | <b>N02</b> |

Las dos crujías dispuestas en ángulo junto al camino son las más antiguas de las de mayor altura (dos plantas), elevándose el ángulo que acoge en su interior la torre de la viga. En su fachada principal se disponen con irregularidad la puerta de acceso, ventanas y balcones con reja de forja de cuadradillo en la planta superior. Un banco recorre toda la fachada. Ante la explanada de acceso se dispone una fuente con mascarón de mármol fechada en 1842, así como varios abrevaderos con algunas presunciones estética. La otra fachada es más sencilla, y se abren en ella varias ventanas adinteladas de diversos tamaños, alguna de ellas dotada de guardapolvo. La "L" configurada por estas dos crujías se cierran con un muro de una sola altura hasta configurar una planta cuadrada. En el interior –pavimentado con mazaríes-, a la izquierda de la entrada, se sitúa la prensa de viga, y en torno al patio, el horno y la almazara. Los muros tienen una anchura de 53. cts.

| - Estado de conservación | : BUENO |

Debe resaltarse la importancia de preservar la torre de contrapeso en la esquina de sus dos fachadas y la prensa de viga. En la actualidad tiene uso museológico y acoge valiosos bienes muebles de interés etnográfico.

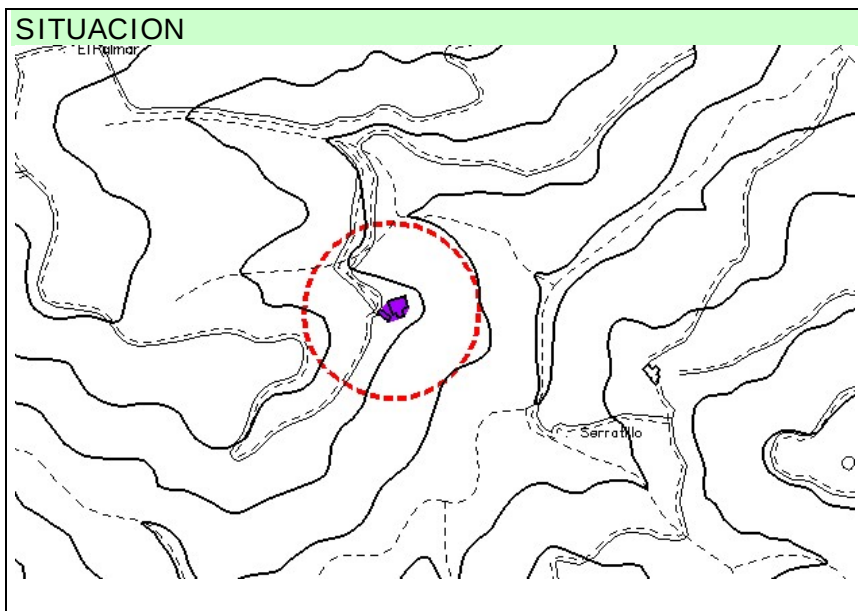
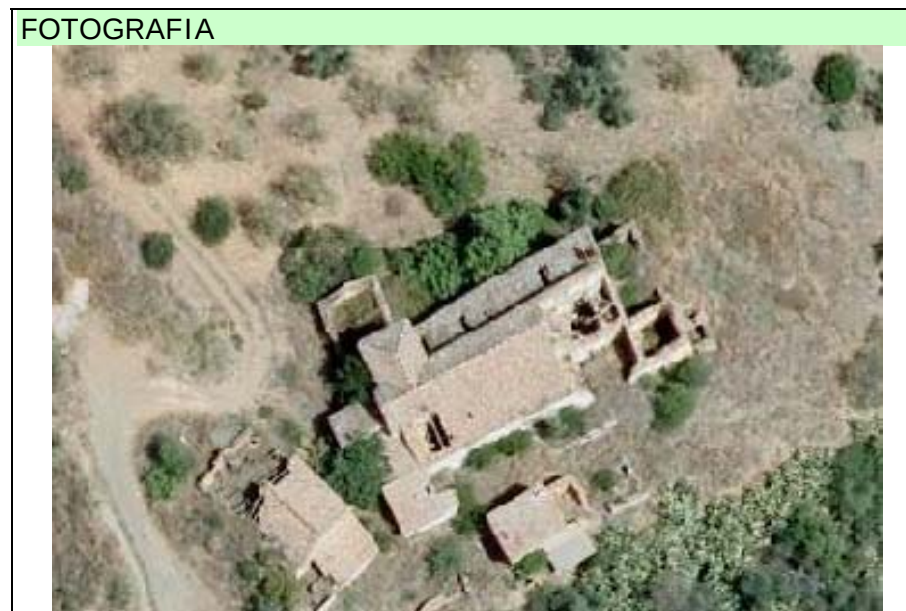
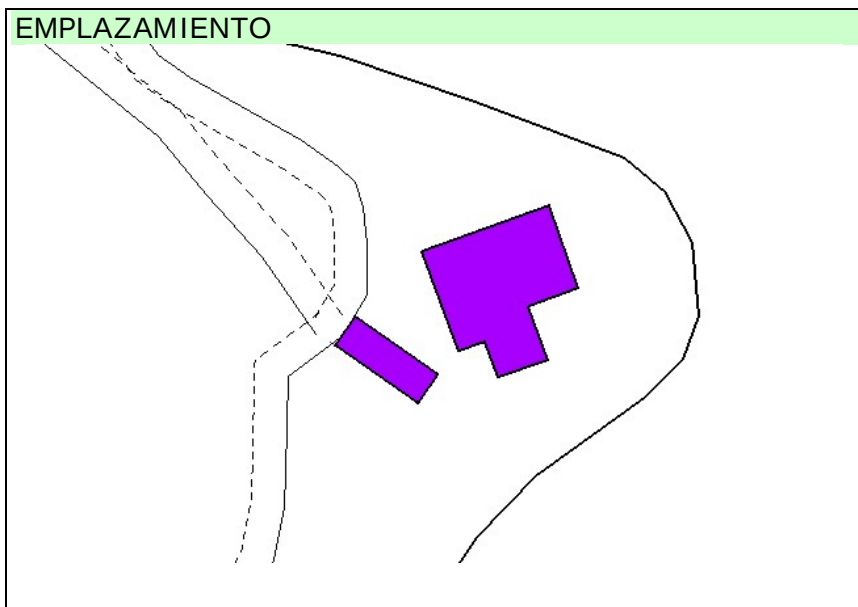
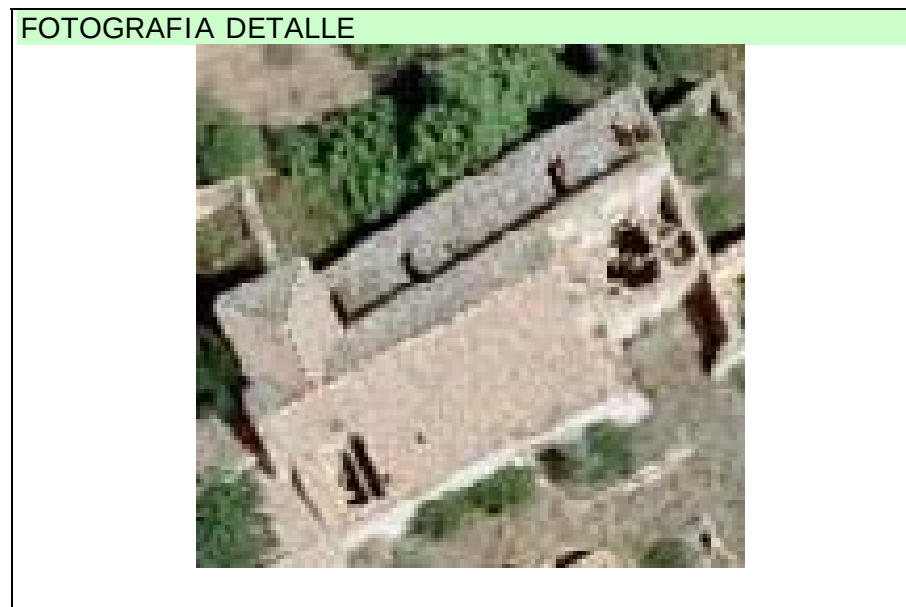
Referencia **N03**

Todavía permite una lectura tipológica clara, se compone de 3 piezas, la principal contiene el acceso que da paso en la planta baja al lagar, del que aún se conserva la torre de contrapeso, la prensa de viga, el molino de tracción animal y una gran bóveda de fermentación con tinajas de barro semienterradas en el lagar de pisar se instala posteriormente una prensa hidráulica, la planta baja se completa con una cuadra y diversas estancias hoy completamente en ruinas. En planta alta la vivienda y algunas dependencias de almacenaje y pajar. Frente a la fachada de acceso al cuerpo principal, se sitúa una cocina con estancias de almacenaje también en ruinas. La tercera de las piezas es un molino de aceite, con molino de tracción animal y bodega de aceite con tinajas semienterradas en cemento. La estructura es de muros de mampostería y forjados y cubiertas inclinadas de viguería de madera.

- **Superficie** : 750 M2
- **Tipología** : AISLADA
- **Altura** : B+1
- **Estado de conservación** : AMLO

Las actuaciones sobre el edificio irán encaminadas a la reproducción de sus condiciones edificatorias y constructivas primitivas, tanto en elementos como en materiales y acabados.

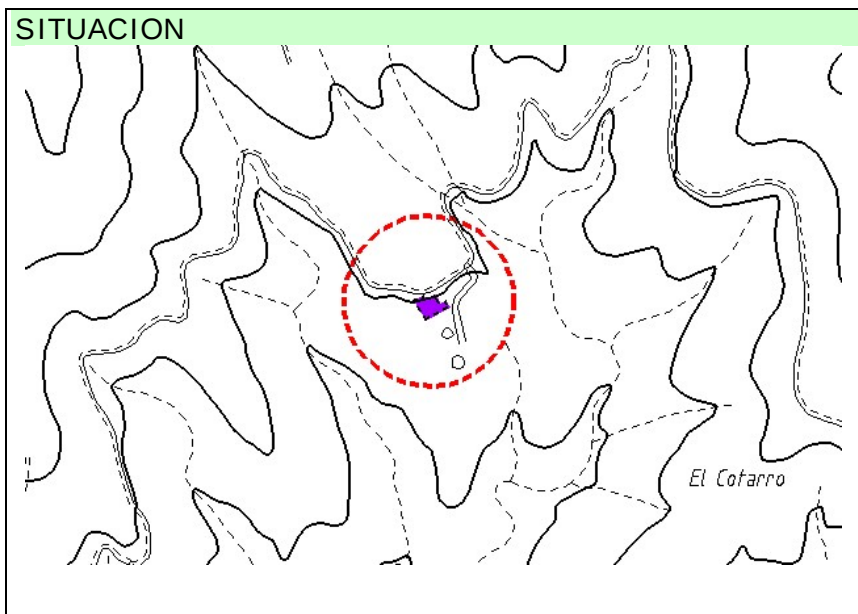
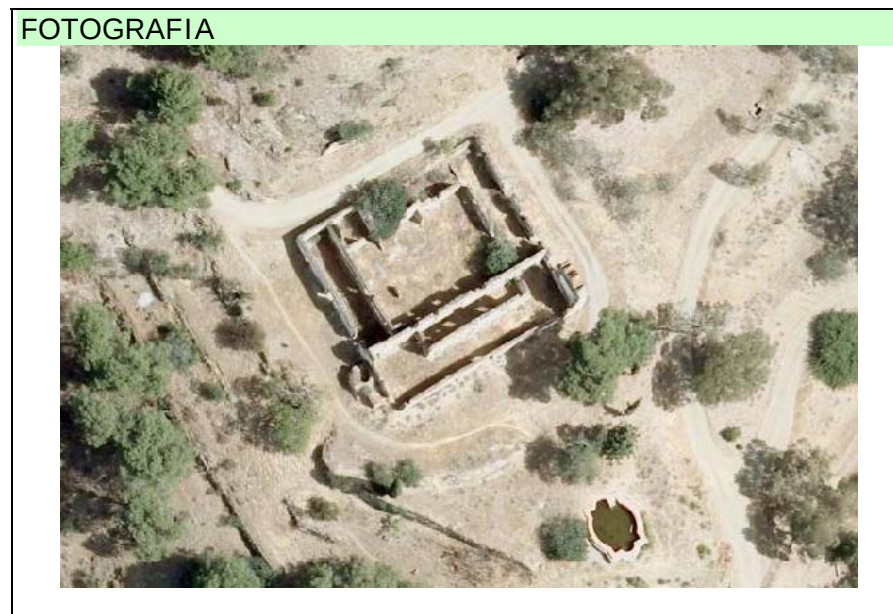
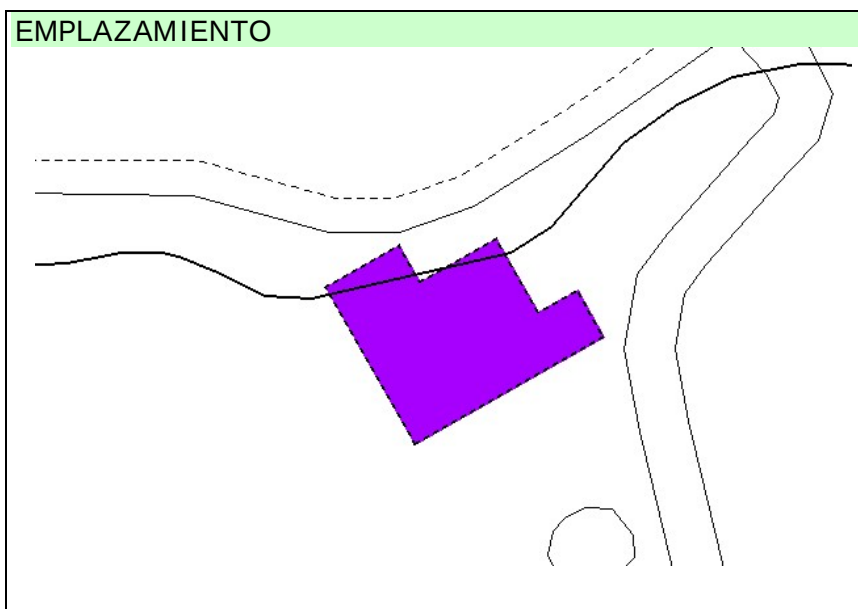
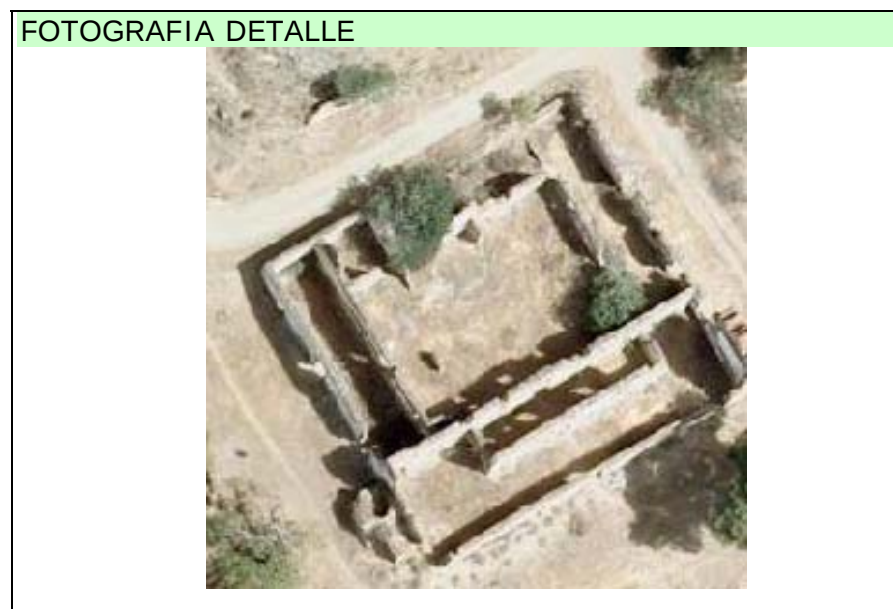
| Referencia | <b>N04</b> |

El edificio se concentra en torno a un patio interior, aunque fuentes documentales sitúan una casa del guarda distanciada de ella. Entre las dependencias con las que contaba figura una gran cocina central de gañanía, con amplia chimenea de base cuadrangular, lagar de viga, bodega, molino común para la uva o pasa y para la aceituna, trojes, tinaos, cebadero y capilla en planta baja y cocina, despensa, granero, palomar, comedor y siete habitaciones en planta alta. Hoy quedan restos de los muros y solo es posible hacer hipótesis sobre su distribución primitiva con los escasos vestigios que aun se conservan: Torre de contrapeso, espacio de la cocina cuadrada, hornos y restos de muro con atisbos de arranques de bóvedas (capilla). Los frescos alegóricos de su fachada principal y de la torre de contrapeso están en estado de desaparición. El edificio es propiedad de la Junta de Andalucía.

| - Estado de conservación | : RUINOSO |

Las actuaciones sobre el edificio irán encaminadas a la reproducción de sus condiciones edificatorias y constructivas primitivas, tanto en elementos como en materiales y acabados.

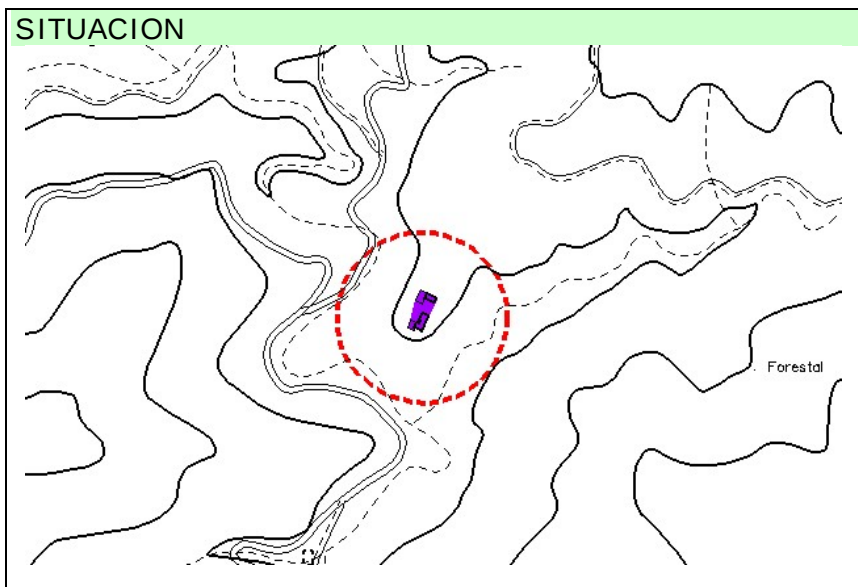
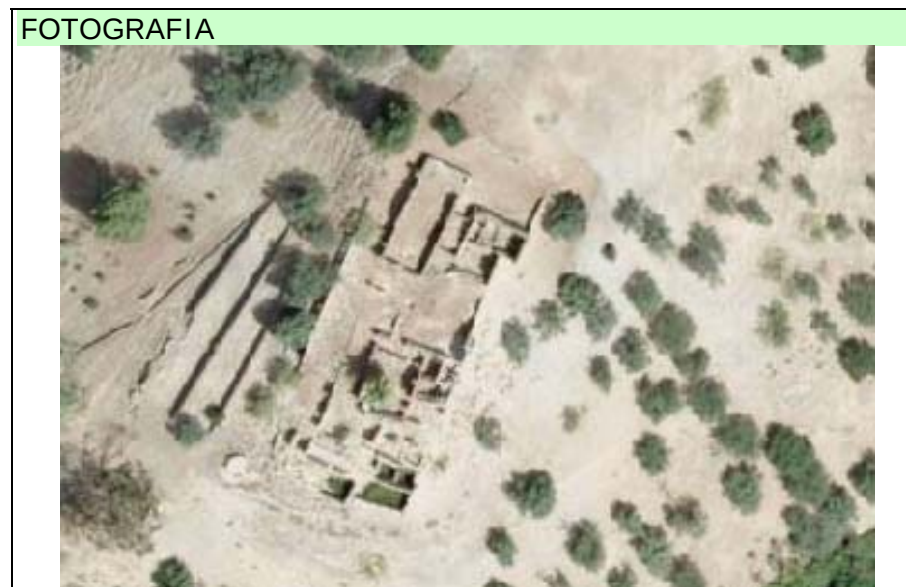
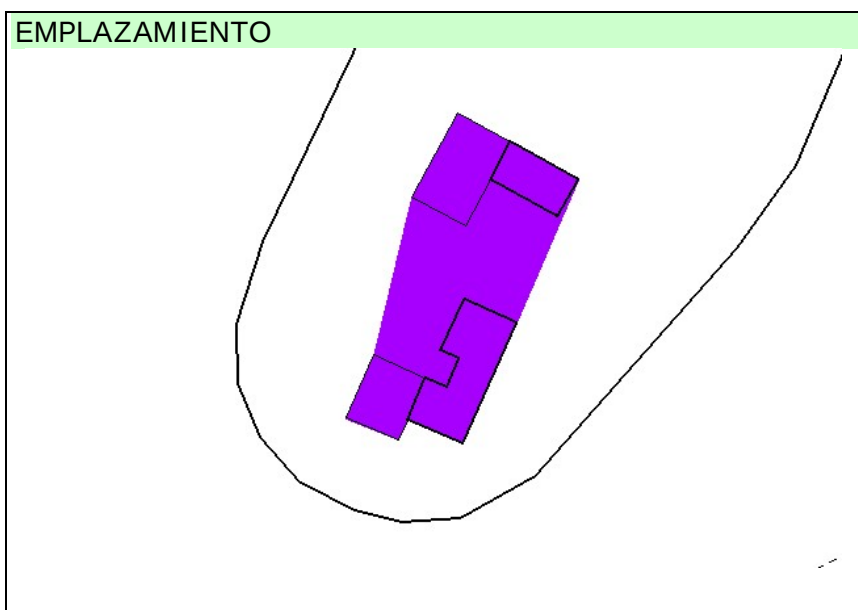
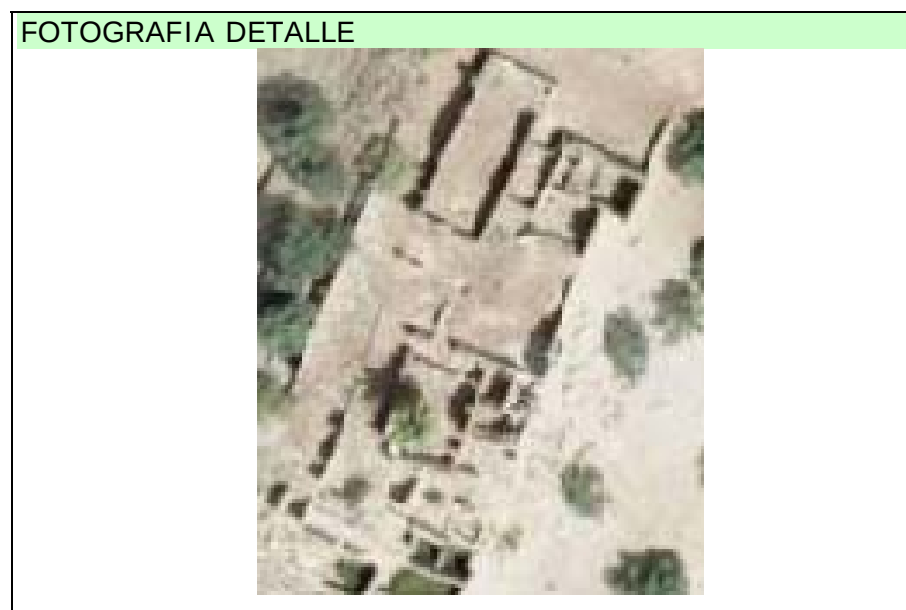
| Referencia | <b>N05</b> |

Histórico lagar perteneciente al partido de Tres Chaperas, dentro de los límites del Parque Natural de Los Montes de Málaga. Se encuentra en estado de abandono, permitiendo solo especular con su original disposición.

Se organiza en torno a dos patios: uno interior a la vivienda del propietario aunque con accesos tanto a la zona de cuadras como a la zona del molino y otro abierto en torno al cual se concentran las dependencias del lagar: Prensa de viga, molino de tracción animal y bóveda de fermentación. Delante de la vivienda quedan unos bancales con bonitas vistas panorámicas de los montes.

La estructura es mixta de mampostería y ladrillo y la viguería de madera, aunque ya no está en pie.

| - Estado de conservación | : RUINOSO |

Las actuaciones sobre el edificio irán encaminadas a la reproducción de sus condiciones edificatorias y constructivas primitivas, tanto en elementos como en materiales y acabados.
