**B – PEDREGALEJO****PLANO GUIA**

Zona **PEDREGALEJO**

Dirección **C/ COSTA RICA, 6**

Referencia **B01**

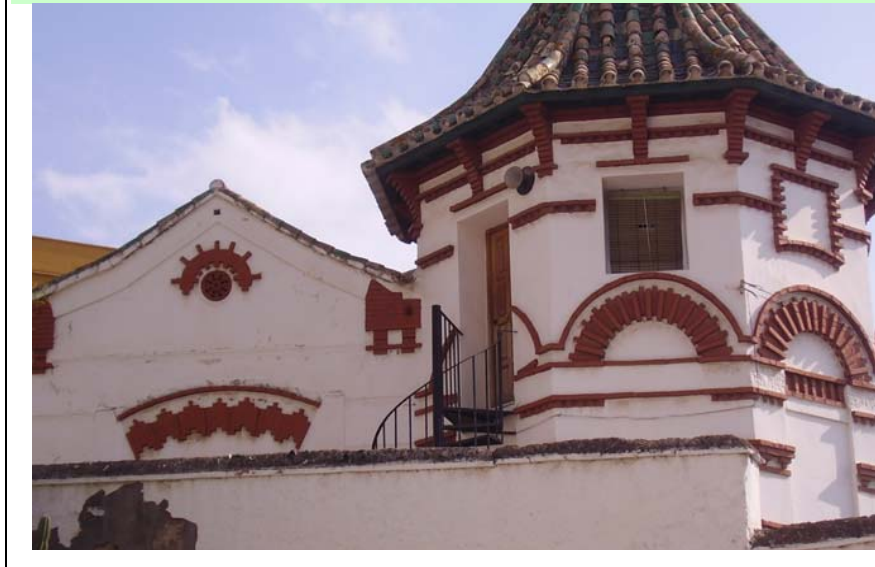
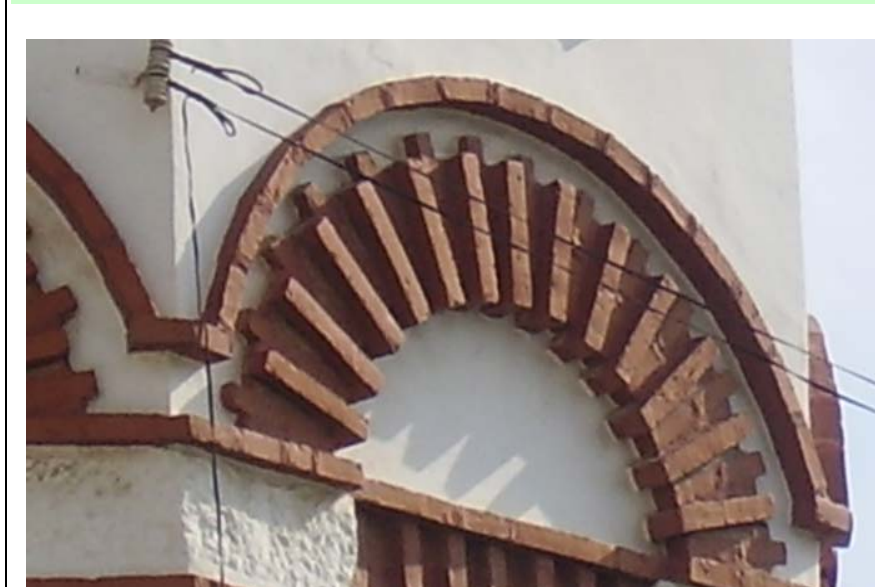
Gran construcción donde se aprecian dos grandes volúmenes, uno principal de forma rectangular al que se adosa un torreón octogonal. Ambos edificios tienen la particularidad de estar decorados con ladrillos vistos formando figuras geométricas. Este torreón del que solo podemos apreciar el último cuerpo, está cubierto por tejas de cerámica vidriada. En él se destaca su decoración con arcos de medio punto (ciego) de ladrillo, sobre los que se abren vanos o decoraciones a modo de cartela cuadrangular, según se alteran los paños del torreón.

Se observa una reforma en el frontón triangular que se alza junto a la torre de planta poligonal.

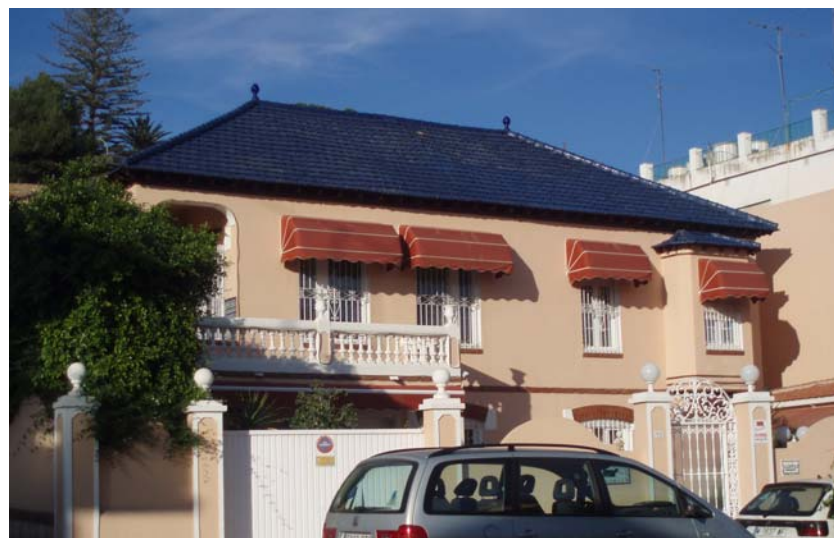
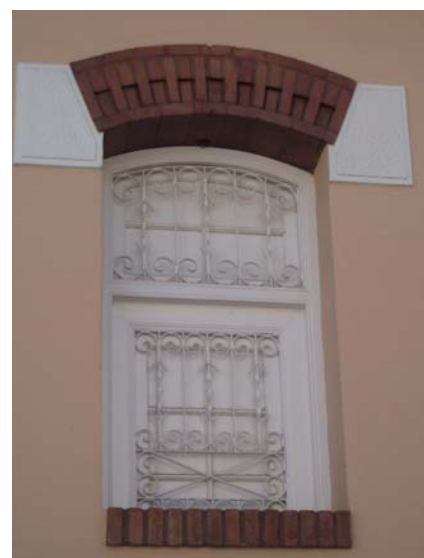
Referencia **B02**

Vivienda de planta cuadrangular y dos alturas, de cubierta a cuatro aguas, de tejas planas, vidriadas de color azul. Se caracteriza por su volumen muy claro y organización simétrica de su fachada, con pinceladas de pequeños cierres que sobresalen sin romper el equilibrio y un espacio abierto en uno de sus ángulos a modo de balcón. Sus ventanas se particularizan por enmarcarse en ladrillo visto de arcos rebajados y carpintería de madera. La cubierta es a cuatro aguas, de teja plana vidriada en azul rematada en los vértices con pinjantes del mismo material.

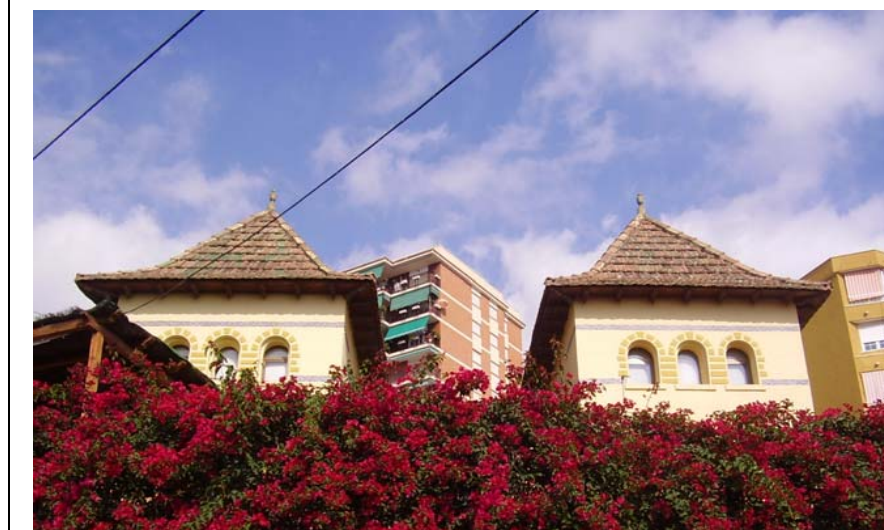
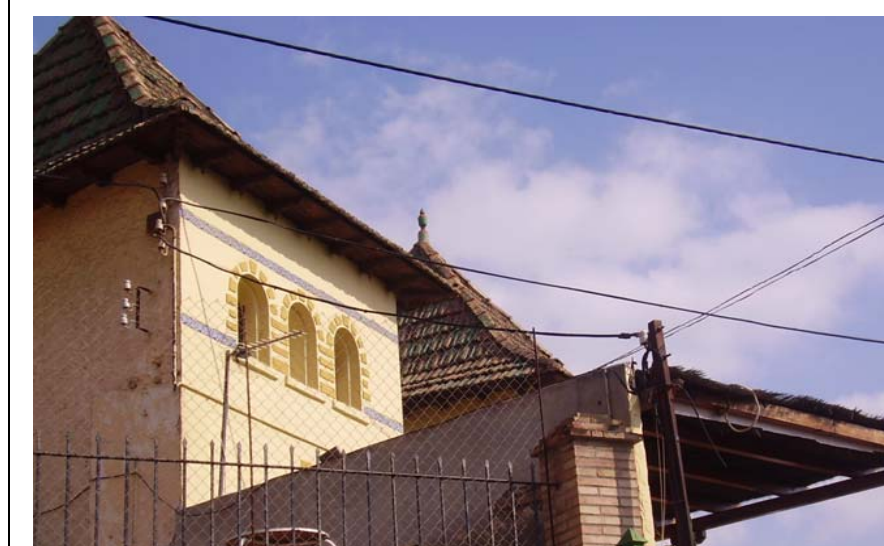
Referencia **B03**

Vivienda de dos alturas y organizada en tres ejes, donde la entrada principal se retranquea flanqueada entre dos torreones en disposición simétrica con cubierta a cuatro aguas de teja plana. Los torreones nos dejan ver en su primer cuerpo los grandes ventanales de arcos de medio punto, mientras en el último se abren tres pequeños vanos también de arcos de medio punto.

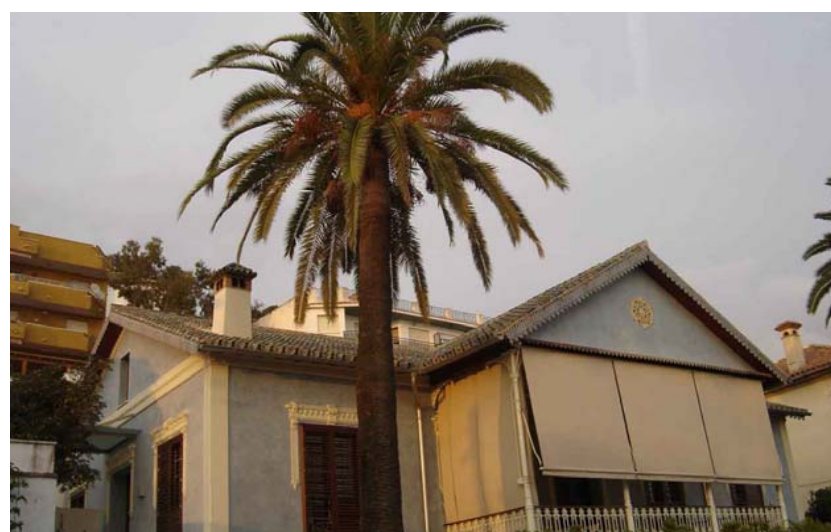
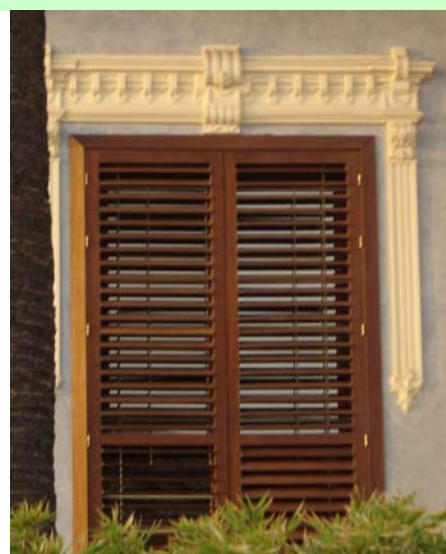
Referencia **B04**

Gran villa exenta rodeada de jardín. Volumen compacto con gran porche central levantado sobre columnillas de hierro de fundición y balaustrada, cubierto por un gran frontón ricamente decorado y reducido óculo. Sucesión de vanos adintelados con gran trabajo en recercados con motivos clásicos (friso, ménsulas). Aspecto de arquitectura colonial.

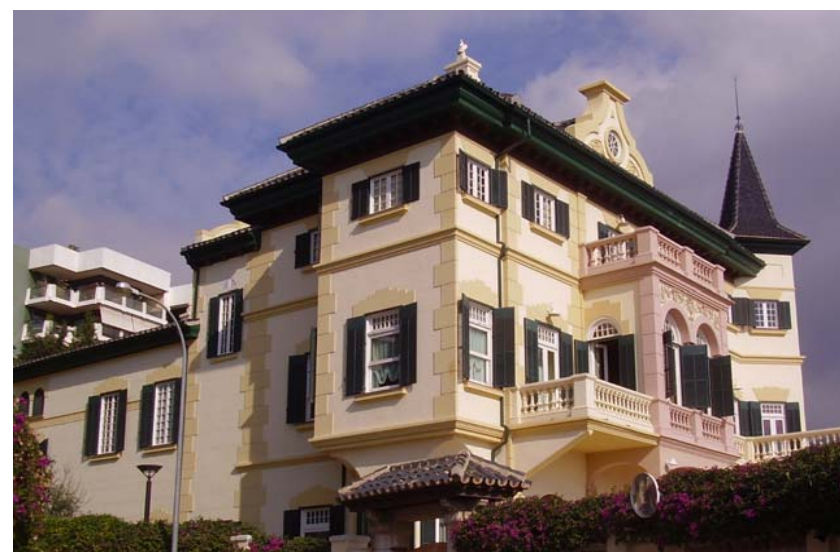
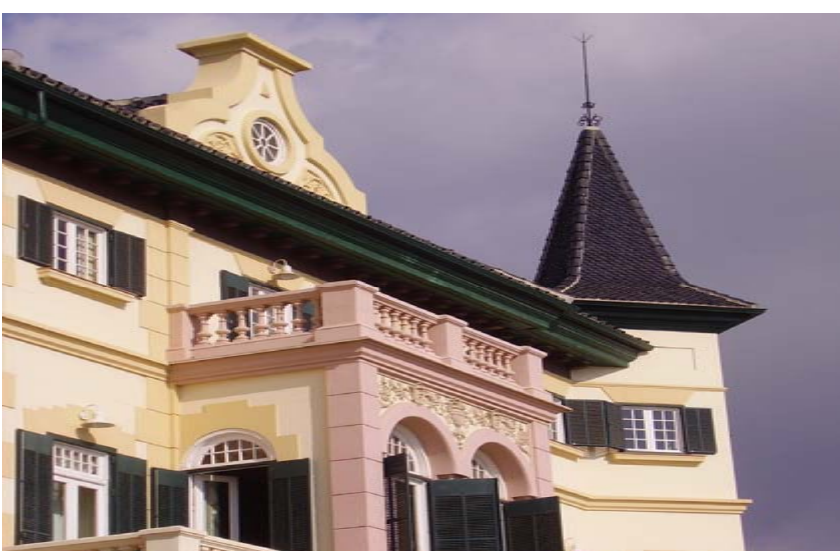
Referencia **B05**

Gran construcción de referencia palaciega, en la que se destaca un cuerpo principal al que se anexa un torreón de planta cuadrangular de cubierta muy pronunciada, de teja plana vidriada en azul. El edificio principal esta compuesto, en su fachada por tres alturas y seis ejes de vanos, de las cuales, las dos centrales sobresalen en un solo cuerpo a modo de cierre, abriéndose lateralmente a dos balcones abalaustrados.

La construcción de ventanas rectangulares adinteladas, rebaja sus dimensiones en el tercer piso, todas ellas decoradas con frontones. Todo el edificio se remata con una gran cornisa que da paso a la cubierta donde se remata con un frontón mixtilíneo. Las contraventanas de madera contribuyen de forma notable a la imagen del edificio.

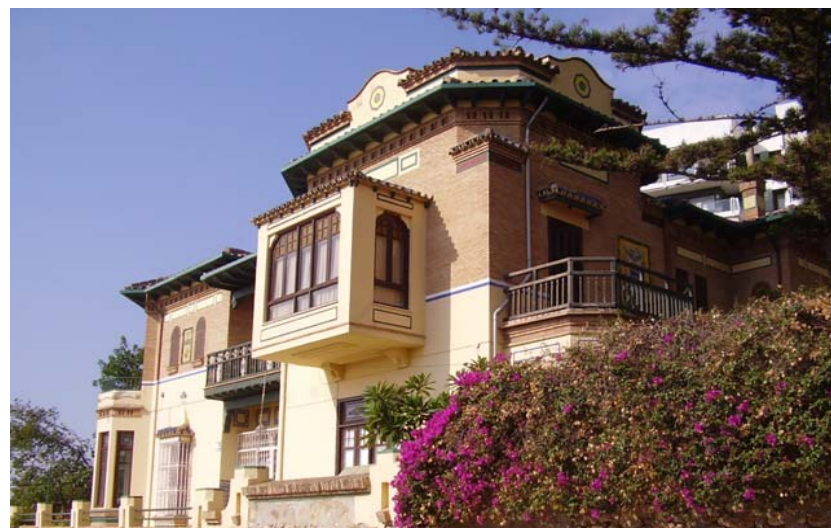
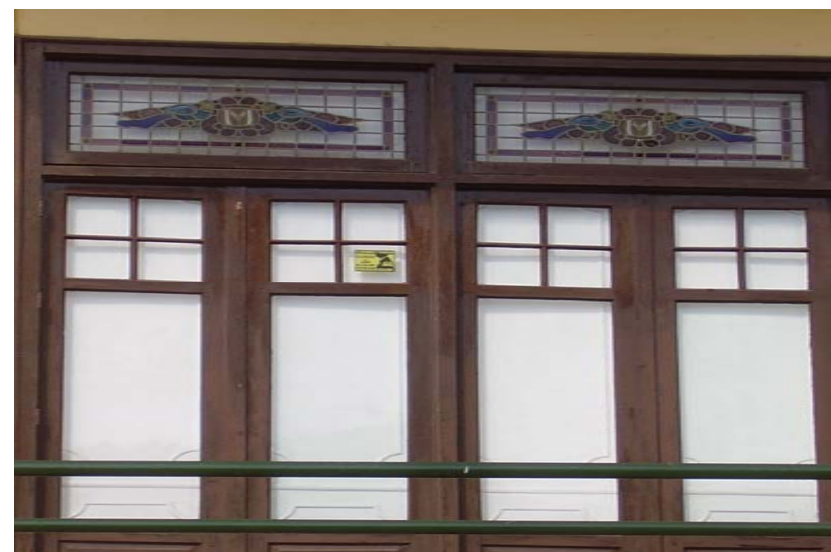
Referencia **B06**

Gran villa regionalista, en la que destacamos sus dos cuerpos en altura, siendo el segundo de ladrillo. Destacan los contrastes de volúmenes (cierres) y espacios abiertos (balcones) que componen la construcción. La fachada principal dispuesta en tres ejes contrarresta con la fachada lateral, donde se dispone un balcón sobre la entrada. Resaltan los elementos decorativos tanto en las fachadas como en los vanos, se utilizan las cerámicas vidriadas a modo de frisos y en cartelas (fachada lateral componen el escudo de la familia y en la fachada principal el año de la construcción). El uso de la madera se extiende en balaustradas y vanos. Las ventanas superiores optan por abrirse geminadas y a modo de arcos de medio punto, frente a las del piso inferior. Deben resaltarse las decoraciones de pavos reales que custodian una "M" en las cristalerías de los cierros. Cubiertas de teja vidriada en diferentes niveles.

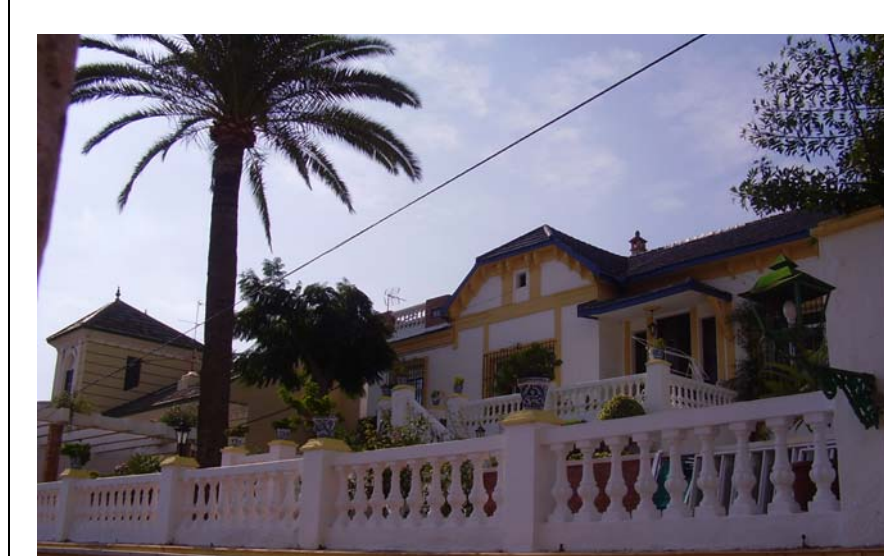
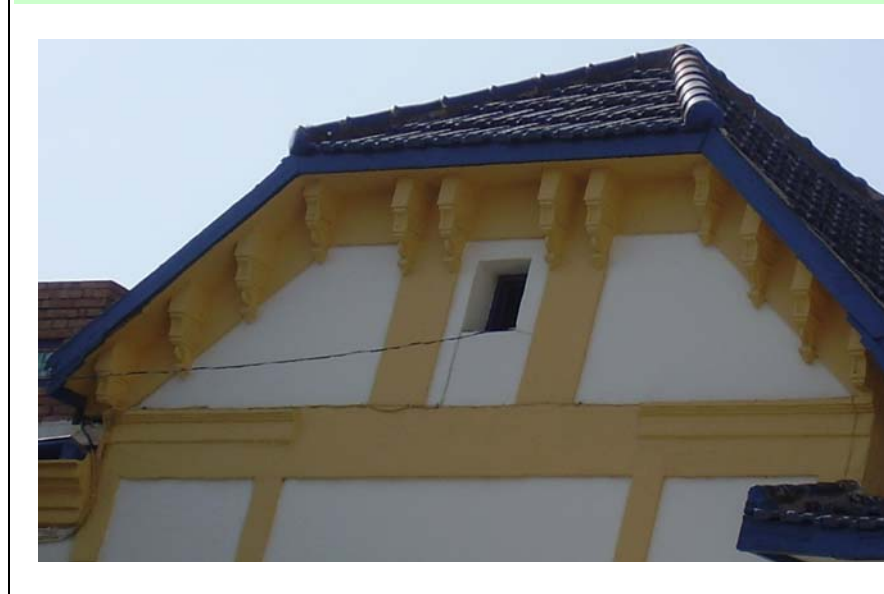
Referencia **B07**

Vivienda de una sola planta, donde la fachada principal se organiza en torno a seis ejes, donde la mitad izquierda tiene mayor protagonismo arquitectónico ya que se dispone la entrada principal y una cubierta muy original con peto y faldón realizada con teja plana vidriada en azul y configurando un alero de realzado vuelo sobre ménsulas. Se completa este conjunto con zonas ajardinadas en varias alturas que se adaptan a la configuración esclonada del terreno y que a la calle adopta la forma de muro de contención rematado por una blaustrada.

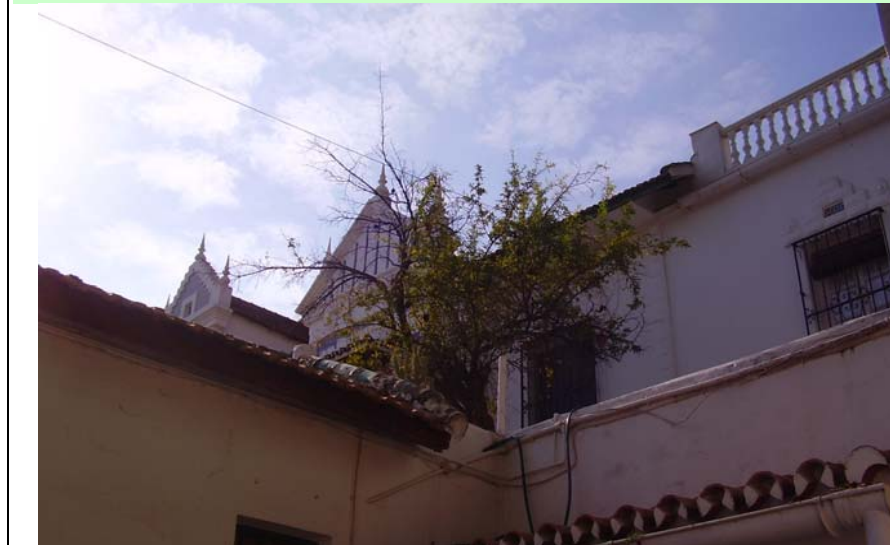
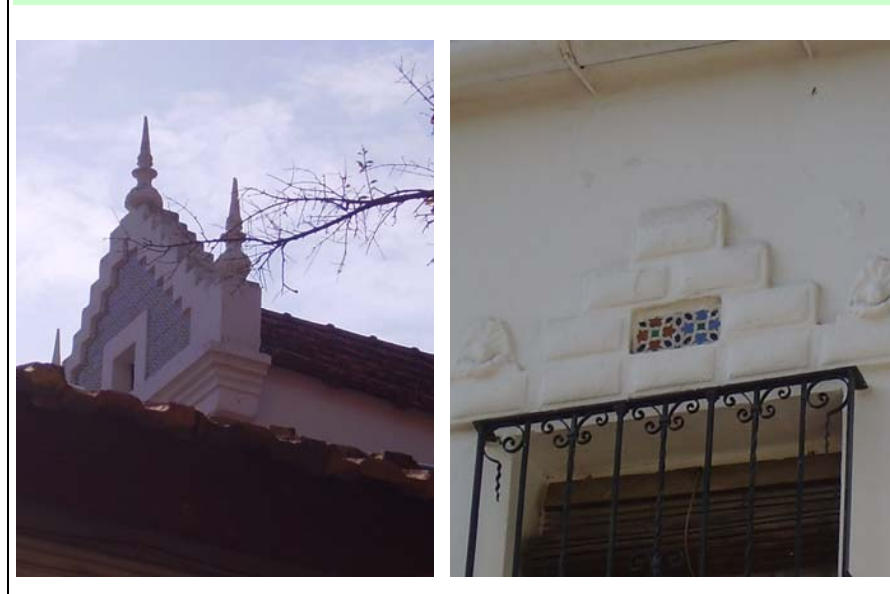
Referencia **B08**

Vivienda ecléctica, que se caracteriza por sus decoraciones. Esta villa de dos alturas se encuentra rematada por dos frontones triangulares y terraza. Destacamos por un lado el frontón (izquierdo) que se alza sobre una cornisa apoyada en un friso de cerámicas que imitan una decoración de metopas y triglifos; a la vez el tímpano se cubre con cerámica vidriada en la que deja abierta un pequeño vano cuadrangular; el conjunto se remata con frontón de contorno escalonado y con tres elementos decorativos en cada vértice. Por otro lado, el segundo frontón (derecho) enmarcado por una gran moldura de líneas rectas, decora su tímpano con un juego de líneas verticales que combinan metopas rectangulares y blancas con estrechos triglifos de color azul rehundidos. Los vanos se rematan en la parte superior con modillones, formando una pequeña pirámide escalonada, dejando en el centro una cerámica vidriada.

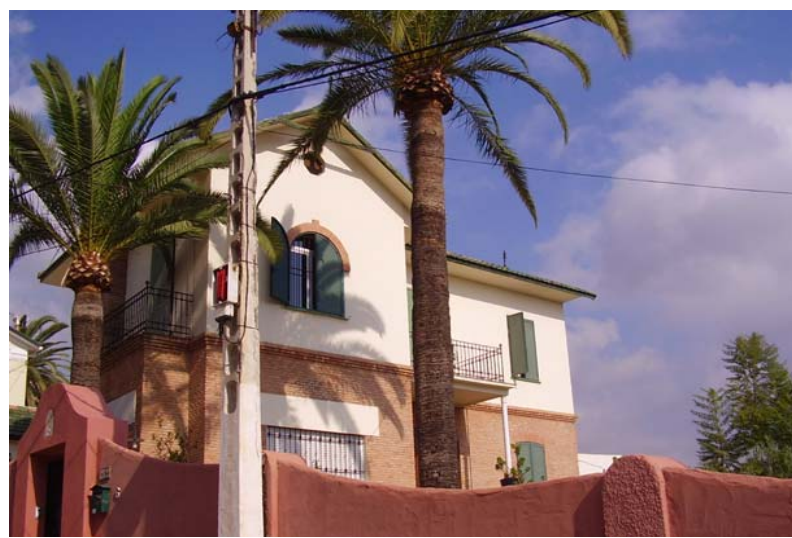
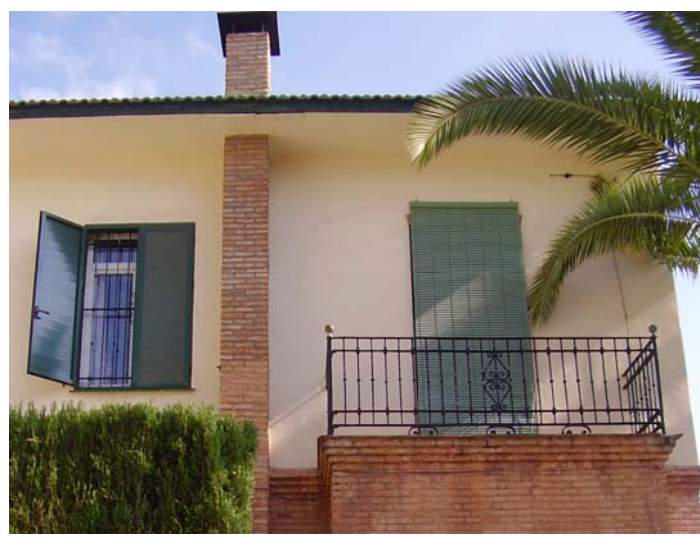
Referencia **B09**

Vivienda doméstica de planta en forma de "L" y dos alturas, donde el primer piso se construye en ladrillo visto. En la fachada principal (vértice interior de la planta) se construye un voladizo sobre la puerta principal que en el piso superior se convierte en terraza dotada de rejería de fundición. En el lateral organizado en dos ejes dividido por la chimenea construida con ladrillo visto, deja en el primer piso un cierre sobre el que se abre un bacón. Las ventanas son adinteladas y dotadas de carpintería de madera con contraventanas, a excepción de una en la fachada principal de arco de medio punto. Todo el edificio se cubre con cubierta a dos aguas.

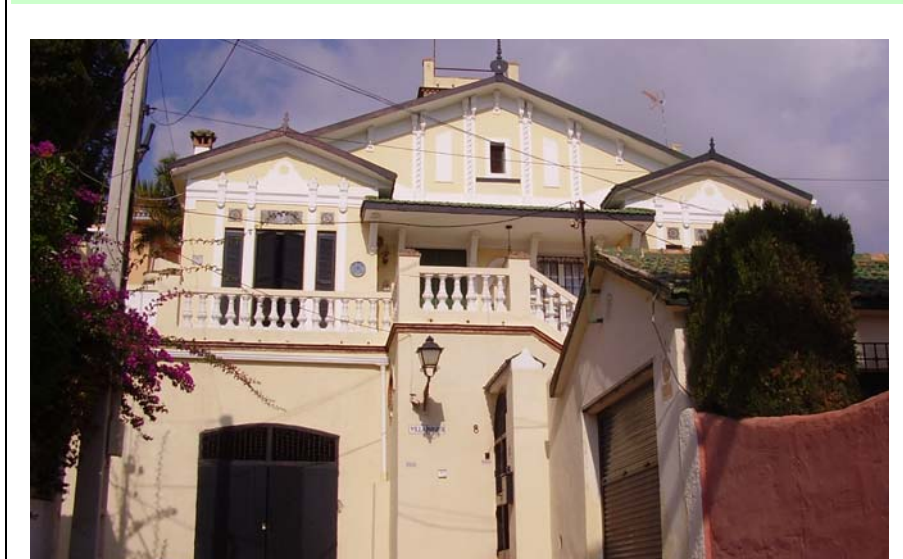
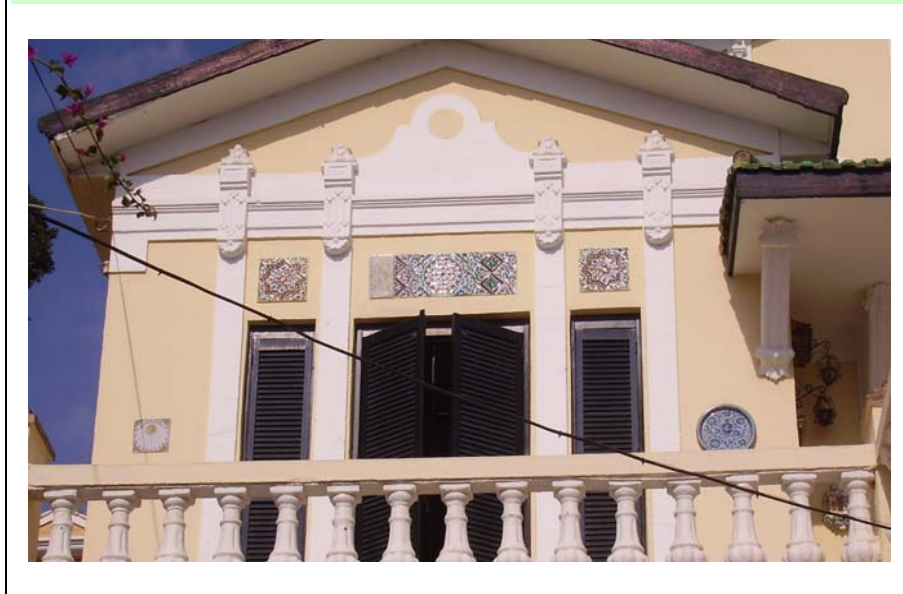
Referencia **B10**

Gran construcción compuesta por varios volúmenes y cuerpos en altura, donde se mezclan los estilos. La fachada principal, se caracteriza por su primer piso por adoptar la forma de "U", que adelanta dos estancias similares que se decoran con elementos modernistas y se cubren con frontón triangular al igual que en el segundo piso que con gran frontón triangular cubre todo el edificio.

Las molduras decorativas (en espiral, geométrico) se combinan con pequeñas cerámicas vidriadas de vivos colores de motivos florales y remates en los frontones de hierro forjado.

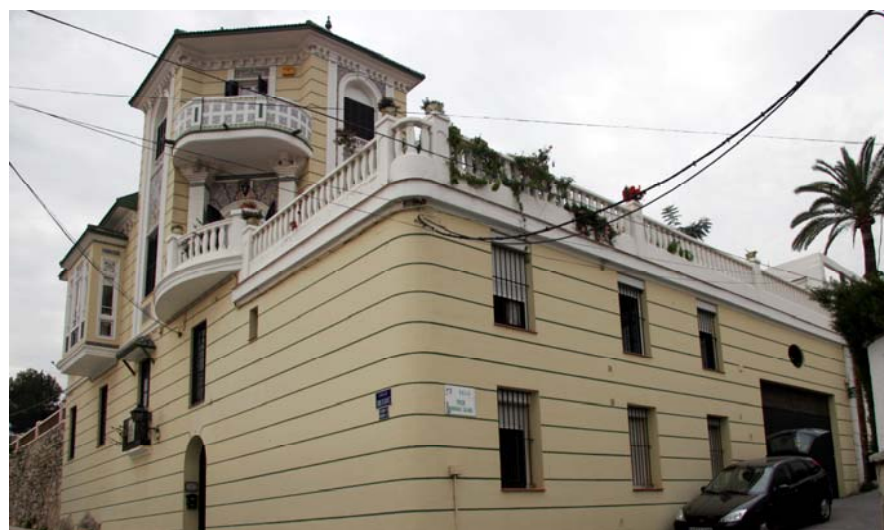
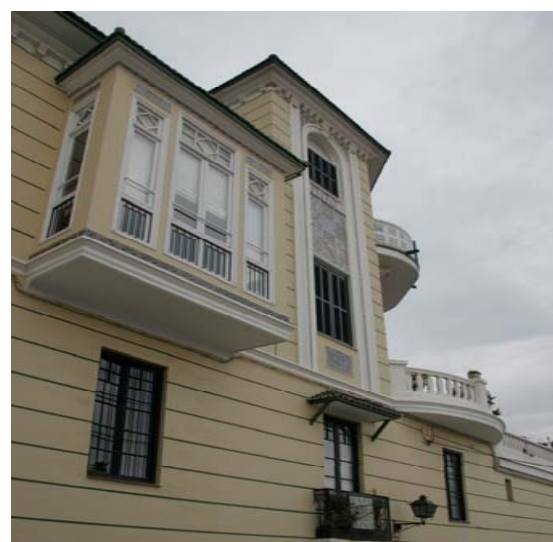
Referencia **B11**

Edificio dispuesto en esquina. Actualmente repartido en cuatro viviendas se levanta sobre un gran basamento donde se disponen diversos vanos; los que dan a la calle Rodríguez Salinas parecen haber sido abiertos posteriormente. Sobre este se disponen un volumen de una altura más con planta en "L" y una torre achaflanada de dos pisos en el ángulo de aquél, dejando una amplia terraza en la esquina. En el chaflán de la torre se abren balcones con antepecho curvo en ambos pisos, descansando el superior sobre pilares de decoración compleja. Se destaca el mirador suspendido del primer piso, la decoración en bandas horizontales que recorre todo el edificio y los azulejos que se disponen en los antepechos, en los ejes verticales de los vanos de la torre y en el del balcón del piso del basamento. La cubierta dispone sus vertientes en relación a los diversos módulos.

En una posible rehabilitación posterior parece haberse abierto vanos en el lateral del basamento que da a la calle Rodríguez Salinas, quizás para habilitar un espacio en principio no destinado a viviendas, pudiendo pasar de uni a plurifamiliar.

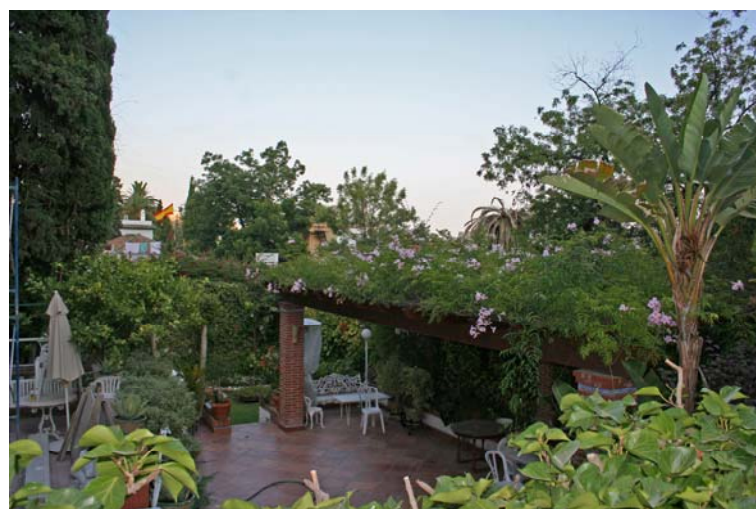
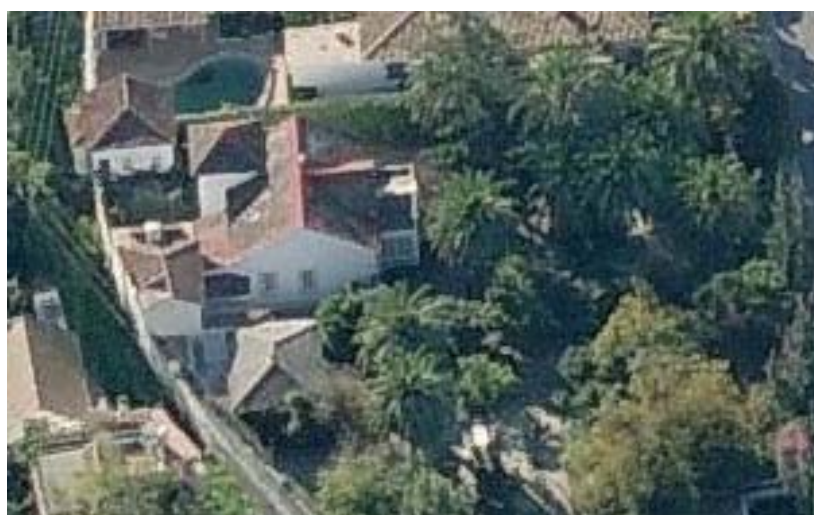
Referencia **B12**

La parcela, en forma de cuarto de círculo, es de extraordinarias dimensiones, y aparece ocupada casi en su totalidad por frondosos jardines con especies arbóreas de elevado porte. Aunque el acceso se efectúa por la calle V. de la Vega, donde se abre una sencilla cancela metálica en un cerramiento que alterna el muro de piedra, la verja y espesos setos, las edificaciones se concentran al fondo, colindando con la calle Cafarnaun. Son tres las construcciones, la central –de mayores proporciones y algo más interior-, y otras dos más pequeñas dispuestas cerca de los ángulos de la primera. Son de dos plantas de altura.

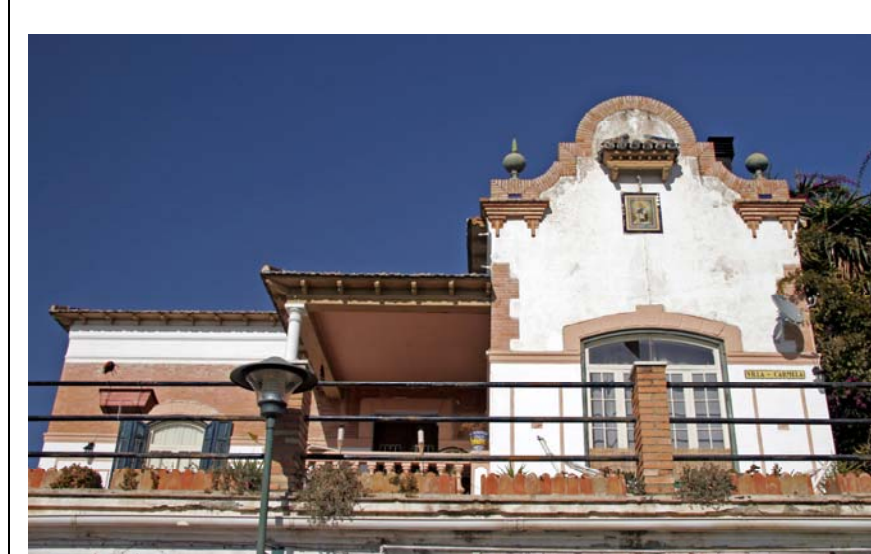
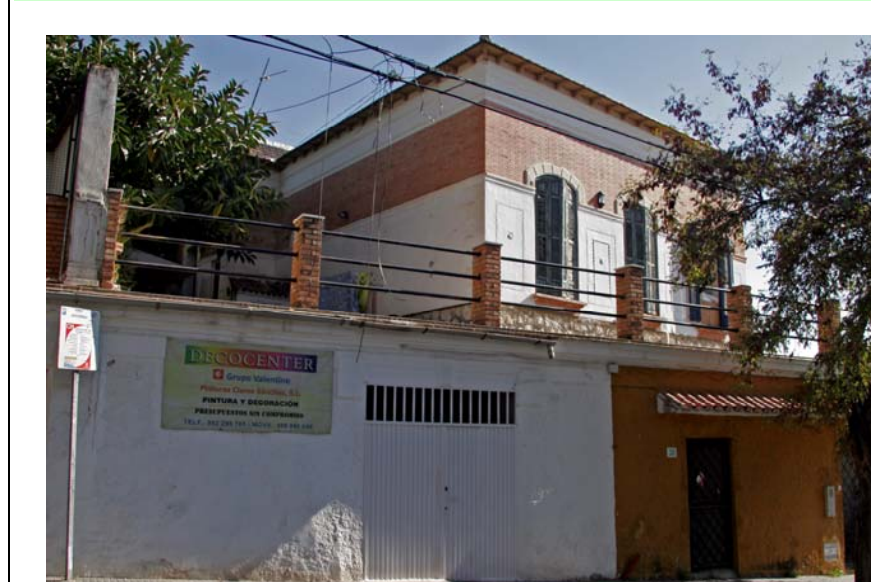
Referencia **B13**

Solar elevado sobre gran basamento, con almacenes, a modo de terraza. Sobre éste la casa con planta de "L" desarrollada en dos volúmenes y porche en el ángulo. El muro se articula a partir de la línea de imposta de los vanos escarzanos, con rosca moldurada; bajo dicha línea se aplica una decoración geométrica de azulejos, en toda la altura de las ventanas, bajo las cuales existe aparejo ciclópeo. En el cuerpo más bajo sobre la imposta se dispone una banda ancha de ladrillo visto coronada por otra de paramento liso, y en el otro cuerpo aparecen pilastras en las esquinas. Éste se remata con frontón mixtilíneo en la cara exterior y triangular en la interior. La cubierta, de teja plana azul, posee alero de madera con canes y en el porche, donde se ubica el acceso, descansa sobre dos vigas y una columna exenta.

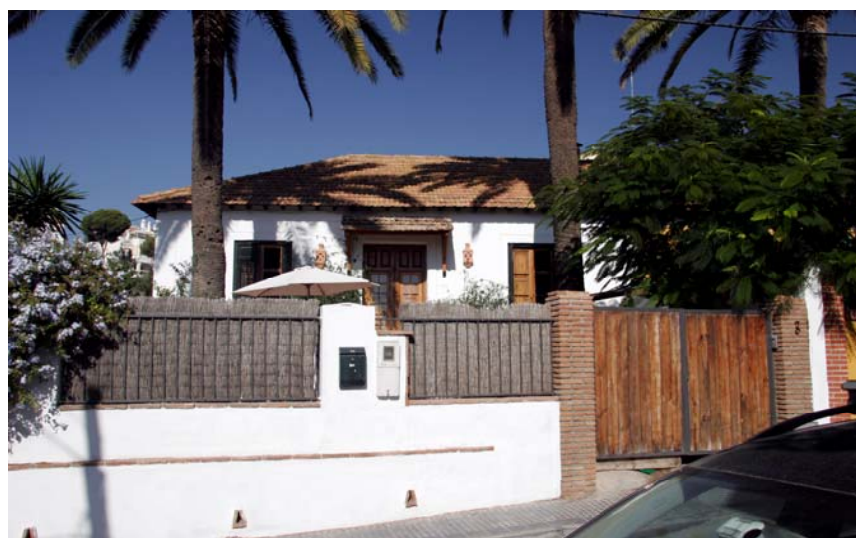
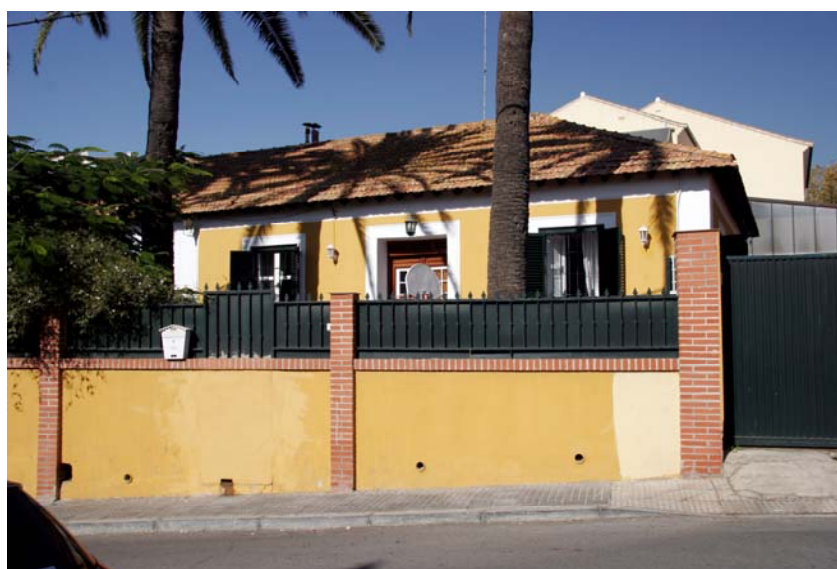
Referencia **B14**

Vivienda unifamiliar con tres fachadas y pareda con otra idéntica pero de desarrollo simétrico. La cubierta de teja roja plana se dispone en cuatro vertientes descansando sobre alero de madera con canes. La fachada principal se dispone con tres vanos y acceso centrado en relación a cada una de las viviendas, mientras que las laterales tan sólo abarcan dos ventanas. La decoración, sencilla y geométrica, se basa en una moldura horizontal que recorre el bajo del tejado, pilastras en ángulo y enmarque de los vanos. En esta vivienda aparece un pequeño tejadillo sobre el acceso principal, que se remite al mismo tipo de teja, mientras que en el número 5 no aparece. En torno a la vivienda se desarrolla un pequeño jardín.

En una actuación de rehabilitación el muro exterior ha sido alterado. Constituye una adaptación de la villa burguesa a las clases medias en un entorno en el que predominan los hotelitos y residencias burguesas. Arquitectura popular usada en los barrios obreros.

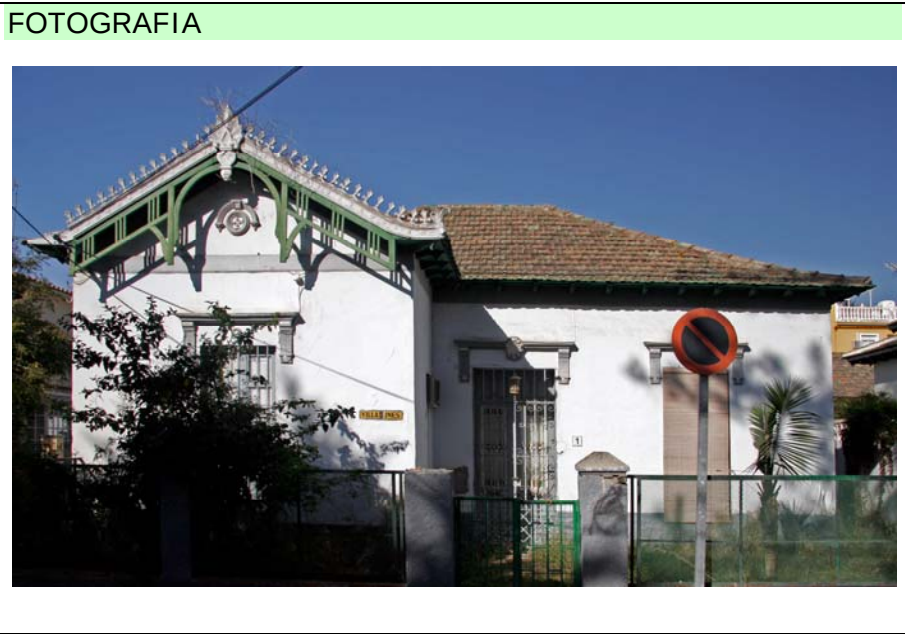
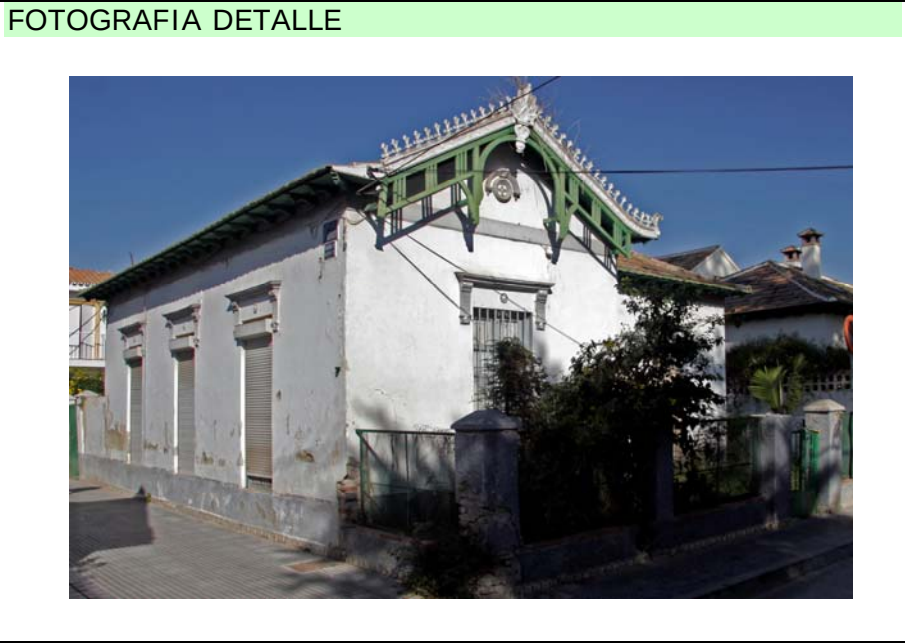
Referencia **B15**

Vivienda exenta unifamiliar con planta en forma de "L" y una sola altura. En la fachada principal se sitúa el acceso y el volumen que se adelanta se corona con un entarimado de alero y crestería en madera con inspiración del gótico carpintero de la arquitectura victoriana del siglo XIX. El tejado a cuatro vertientes, por la forma de su inclinación, remite a modelos orientales; bajo éste un alero volado y una moldura horizontal que recorre todo el perímetro, formalizando un frontón en el volumen que avanza y donde se ubica un motivo circular. Los vanos, adintelados, se enmarcan con una cornisa sujeta por pares de ménsulas que limitan un elemento floral, siendo de mayor dimensión el dispuesto sobre el acceso. La casa posee un pequeño jardín que la circunda en tres de sus fachadas.

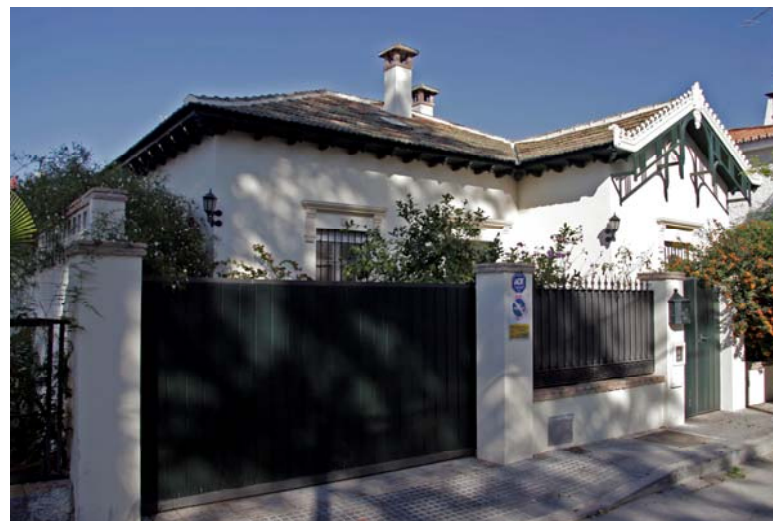
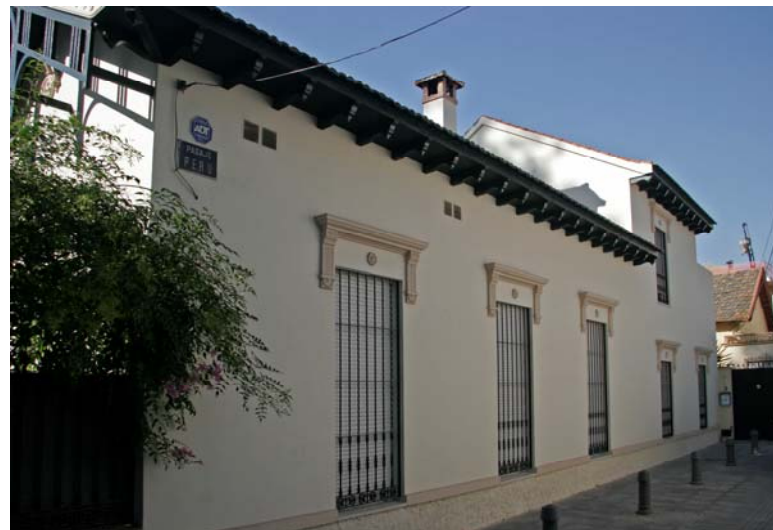
Referencia **B16**

Vivienda exenta unifamiliar con planta en forma de "L" y una sola altura. En la fachada principal se sitúa el acceso y el volumen que se adelanta se corona con un entarimado de alero y crestería en madera con inspiración del gótico carpintero de la arquitectura victoriana del siglo XIX. El tejado a cuatro vertientes, por la forma de su inclinación, remite a modelos orientales; bajo éste un alero volado; en el volumen que avanza y donde se ubica un motivo circular. Los vanos, adintelados, se enmarcan con una cornisa sujeta por pares de ménsulas que limitan un elemento floral, siendo de mayor dimensión el dispuesto sobre el acceso. La casa posee un pequeño jardín.
