Zona **PUERTO DE LA TORRE**

**AMBITOS**

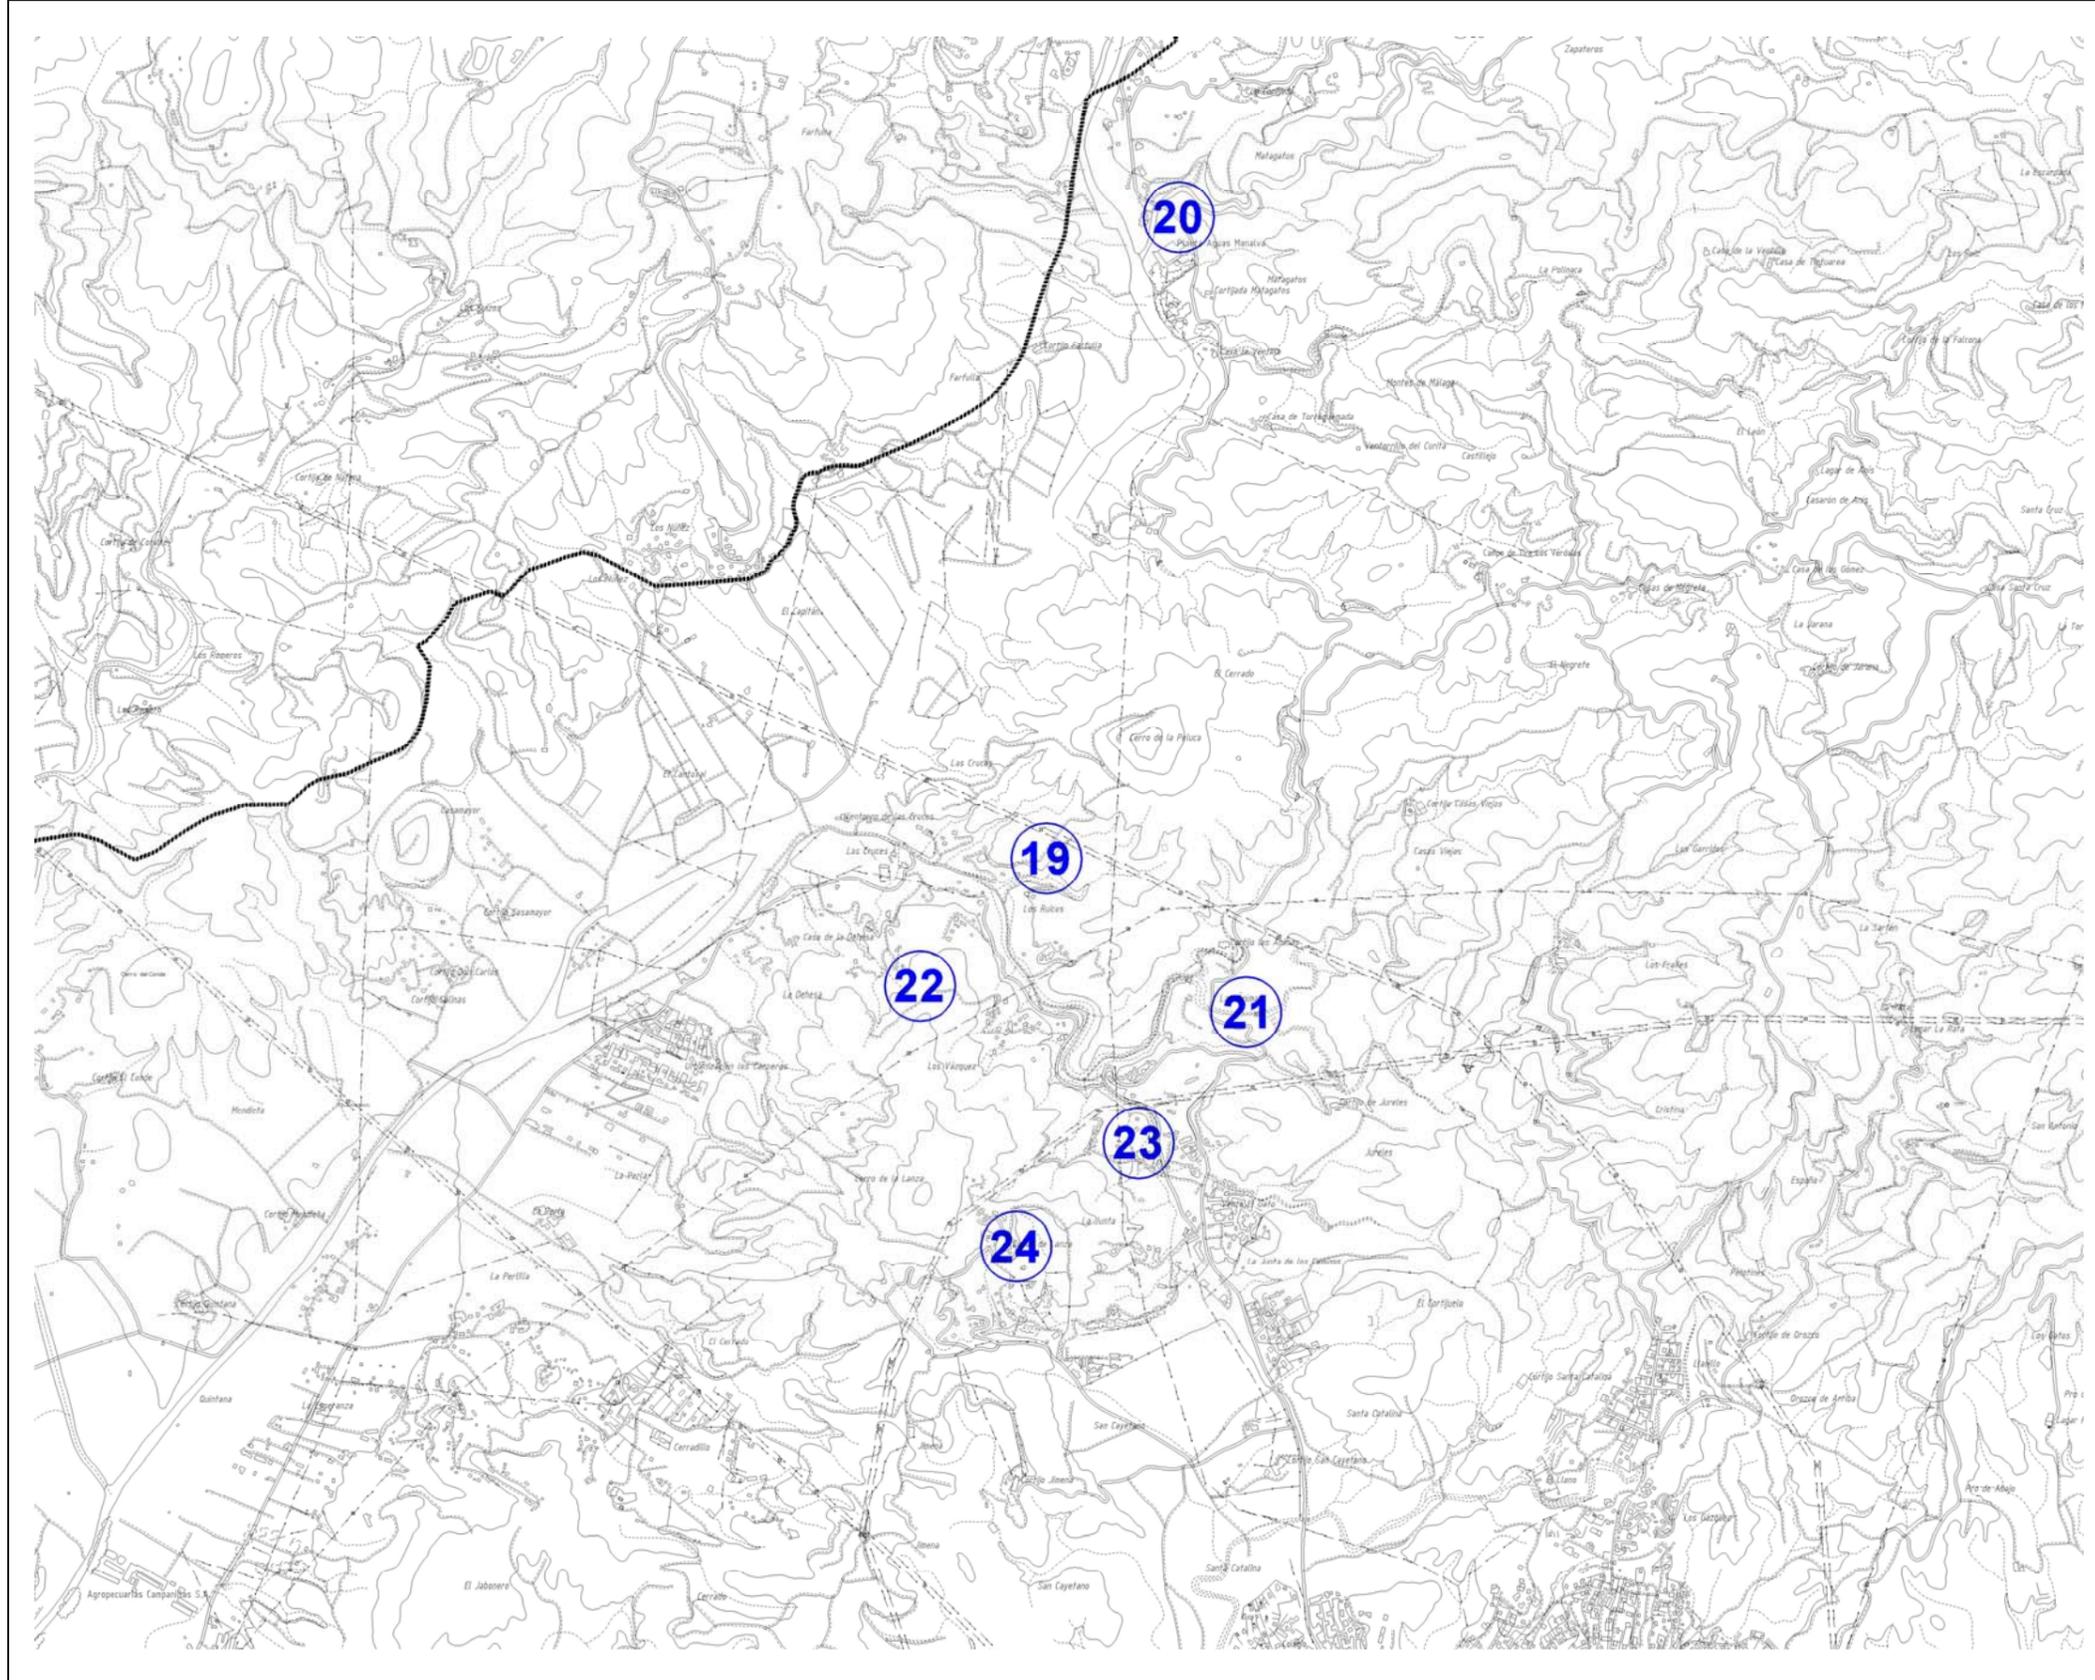
Plano

NUMERO	NOMBRE
19	Los Ruíces
20	Matagatos
21	Piedra Horadada
22	Los Vázquez
23	Los Mirlos
24	Casas de Lanza

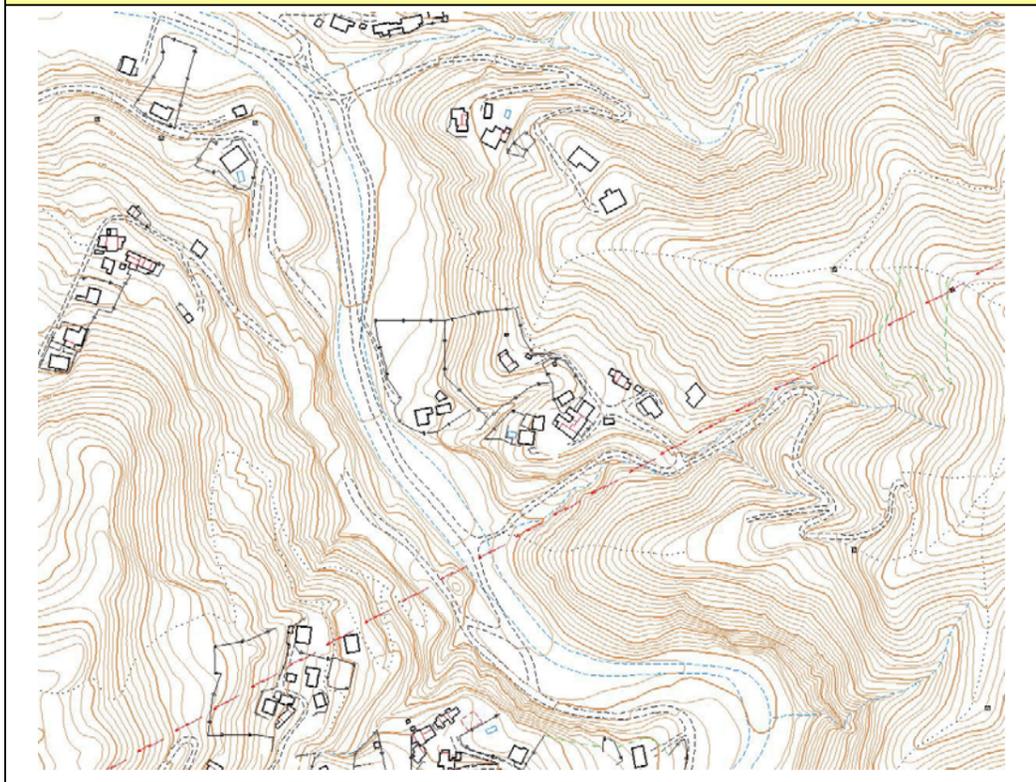
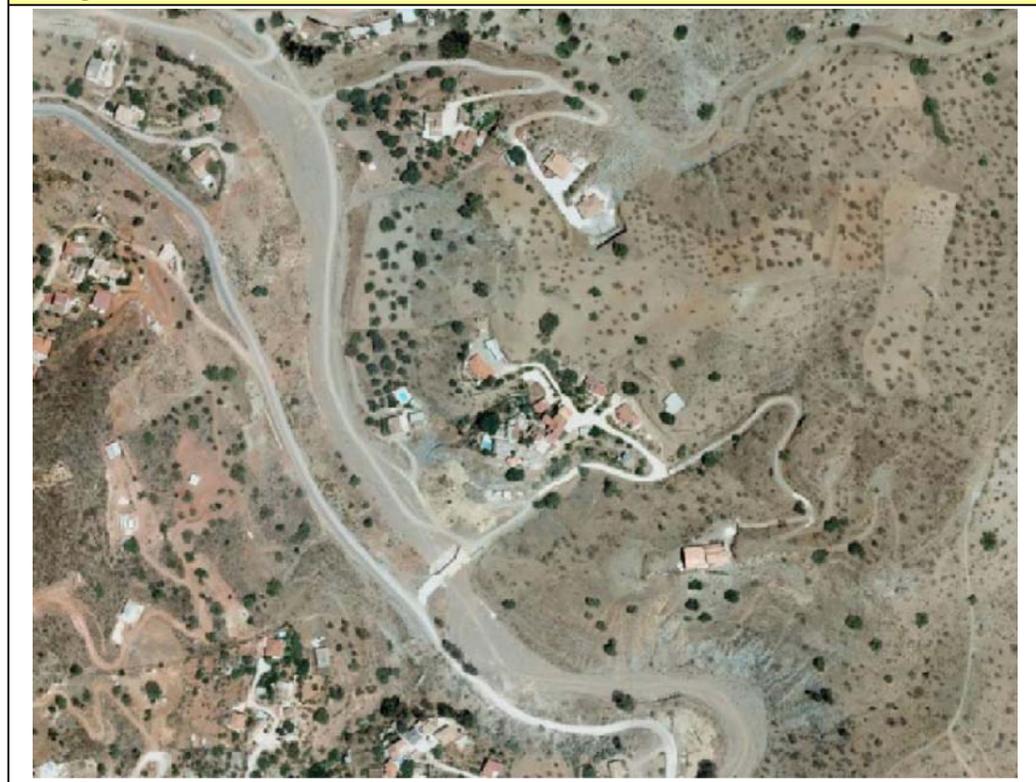
Plano **CARTOGRAFIA 2008**

<b>EDIFICIOS</b>	Viviendas aprox.	11
	Otros	
<b>PARCELACIÓN</b>	Media (m <sup>2</sup> )	600
<b>ACTIVIDAD Agrícola</b>	Explotación	NO
	Huerto domestico	NO
<b>SERVICIOS Aparentes</b>	Agua	SI
	Saneariento	SI/NO
	Alumbrado	NO
	Limpieza (recogida basura)	NO
<b>ANTIGÜEDAD</b>	Anterior 1960	0%
	1984	45%
<b>Observaciones</b>	Incluido en el PGOU-97 Art. 9.4.4. Existen algunos registros de alcantarillado.

Situado al oeste del término municipal y al norte del núcleo del Puerto de la Torre y contiguo al arroyo Cerrado, tiene su acceso por el camino de Los Ruices. El origen del asentamiento no parece estar en ninguna edificación antigua. Su crecimiento se produce por concentración de edificaciones entorno a una elevación de limitada superficie en la confluencia de varios arroyos. La parcelación de reducidas dimensiones y carácter irregular en general llega incluso a la existencia de varias edificaciones en una misma parcela. Todas las edificaciones se destinan a vivienda habitual.

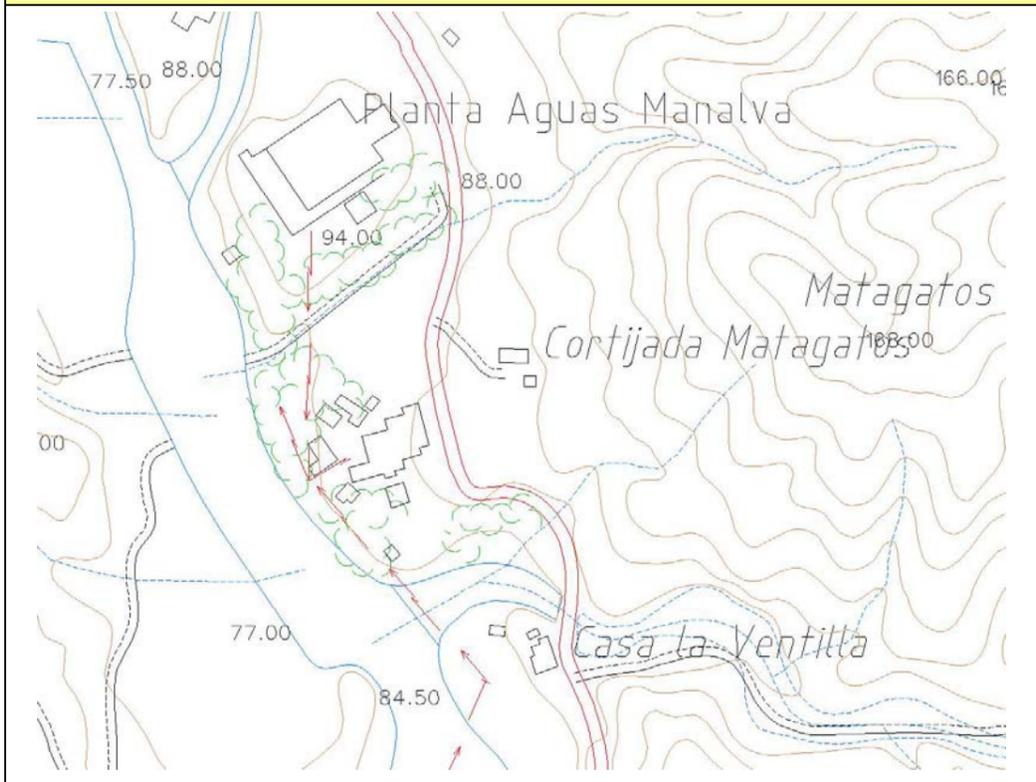
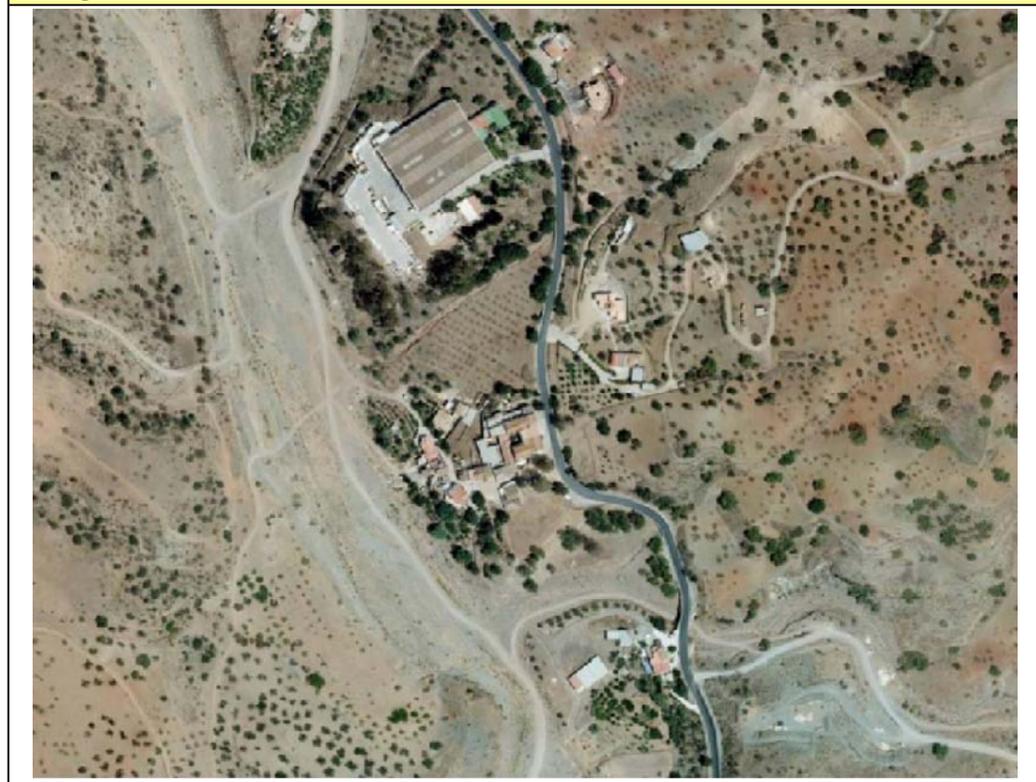
Plano **CARTOGRAFIA 2008**

<b>EDIFICIOS</b>	Viviendas aprox.	21
	Otros	
<b>PARCELACIÓN</b>	Media (m <sup>2</sup> )	400
<b>ACTIVIDAD Agrícola</b>	Explotación	NO
	Huerto domestico	NO
<b>SERVICIOS Aparentes</b>	Agua	NO
	Saneamiento	NO
	Alumbrado	SI/NO
	Limpieza (recogida basura)	NO
<b>ANTIGÜEDAD</b>	Anterior 1960	4%
	1984	19%
<b>Observaciones</b>	Incluido en el PGOU-97 Art. 9.4.4. El agua parece ser de pozo local. Existen algunas farolas.

Situado al noroeste del término municipal y al norte del núcleo del Puerto de la Torre y contiguo a la margen izquierda del río Campanillas, tiene su acceso por la carretera de Almogía.  
El origen del asentamiento se atribuye al cortijo de Martagatos junto a la carretera.  
Su crecimiento se produce por concentración de edificaciones al antiguo cortijo.  
La parcelación de reducidas dimensiones y carácter irregular en general llega incluso a la existencia de varias edificaciones en una misma parcela.  
La mayoría de las edificaciones se destinan a vivienda habitual.

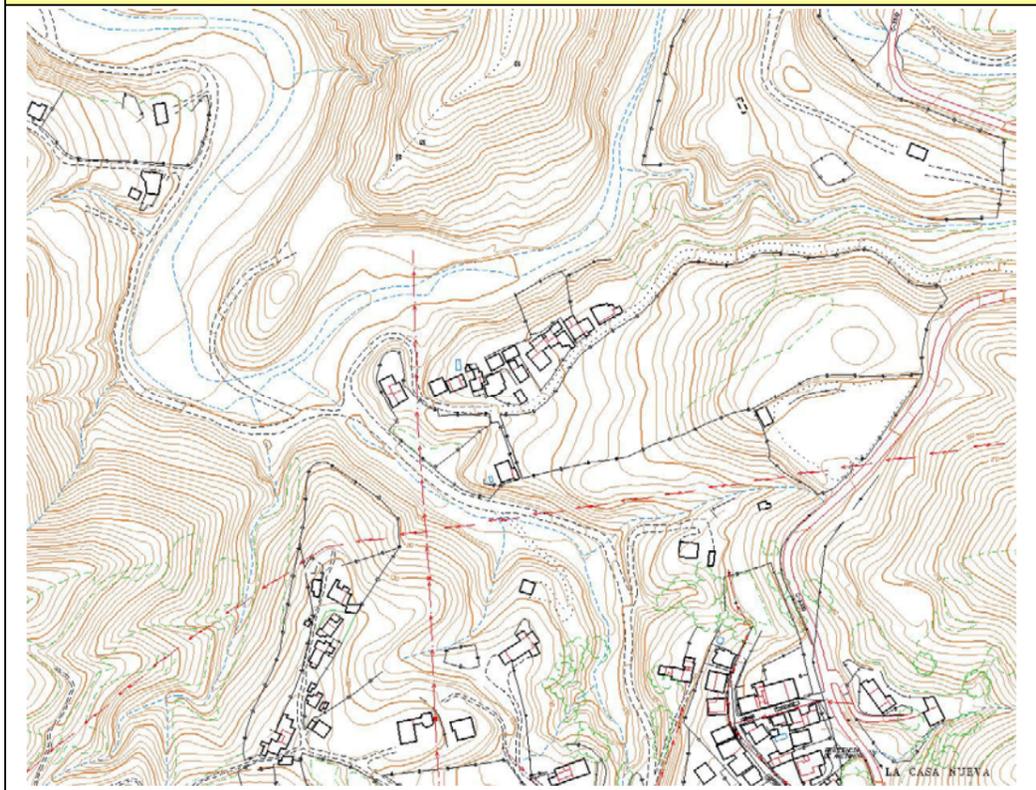
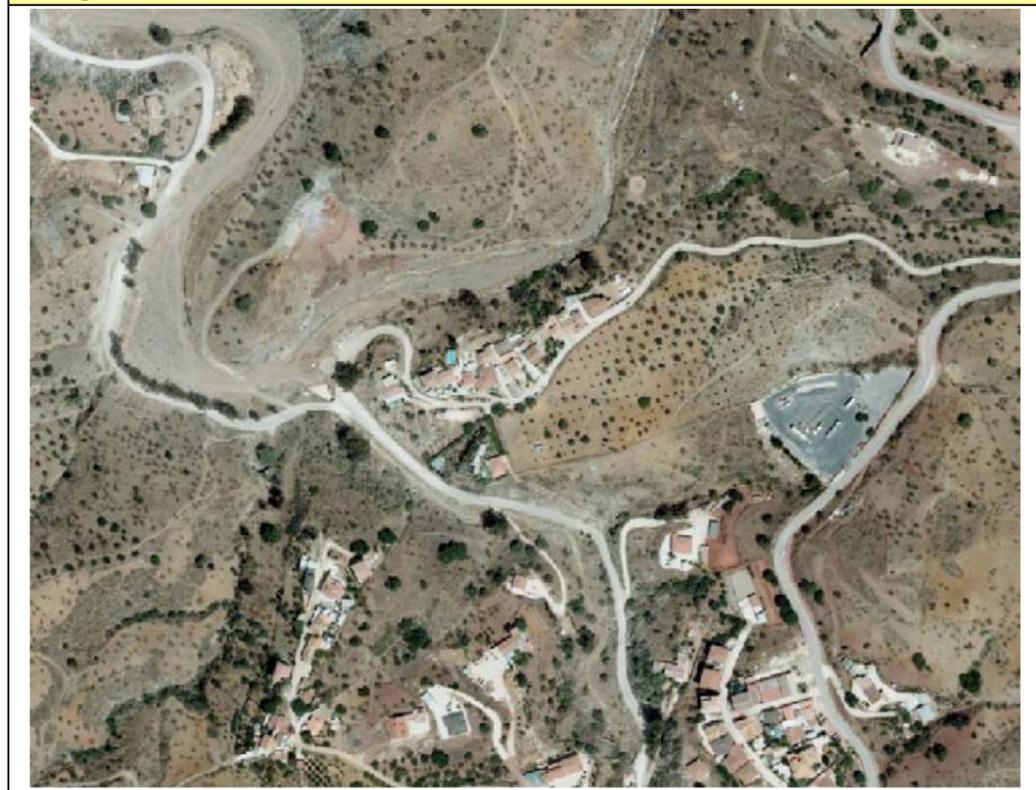
Plano **CARTOGRAFIA 2008**

<b>EDIFICIOS</b>	Viviendas aprox.	20
	Otros	
<b>PARCELACIÓN</b>	Media (m <sup>2</sup> )	500
<b>ACTIVIDAD Agrícola</b>	Explotación	NO
	Huerto domestico	NO
<b>SERVICIOS Aparentes</b>	Agua	SI
	Saneamiento	SI/NO
	Alumbrado	SI/NO
	Limpieza (recogida basura)	SI
<b>ANTIGÜEDAD</b>	Anterior 1960	0%
	1984	90%
<b>Observaciones</b>	Incluido en el PGOU-97 Art. 9.4.4. Existen algunos registros de saneamiento y algunas farolas.

Situado al noroeste del término municipal y al norte del núcleo del Puerto de la Torre, tiene su acceso desde la carretera A-6111. El origen no se vincula a edificio antiguo alguno. Su crecimiento se produce por concentración de edificaciones entorno a una elevación entre dos arroyos. La parcelación de reducidas dimensiones y carácter irregular en general llega incluso a la existencia de varias edificaciones en una misma parcela. La mayoría de las edificaciones se destinan a vivienda habitual.

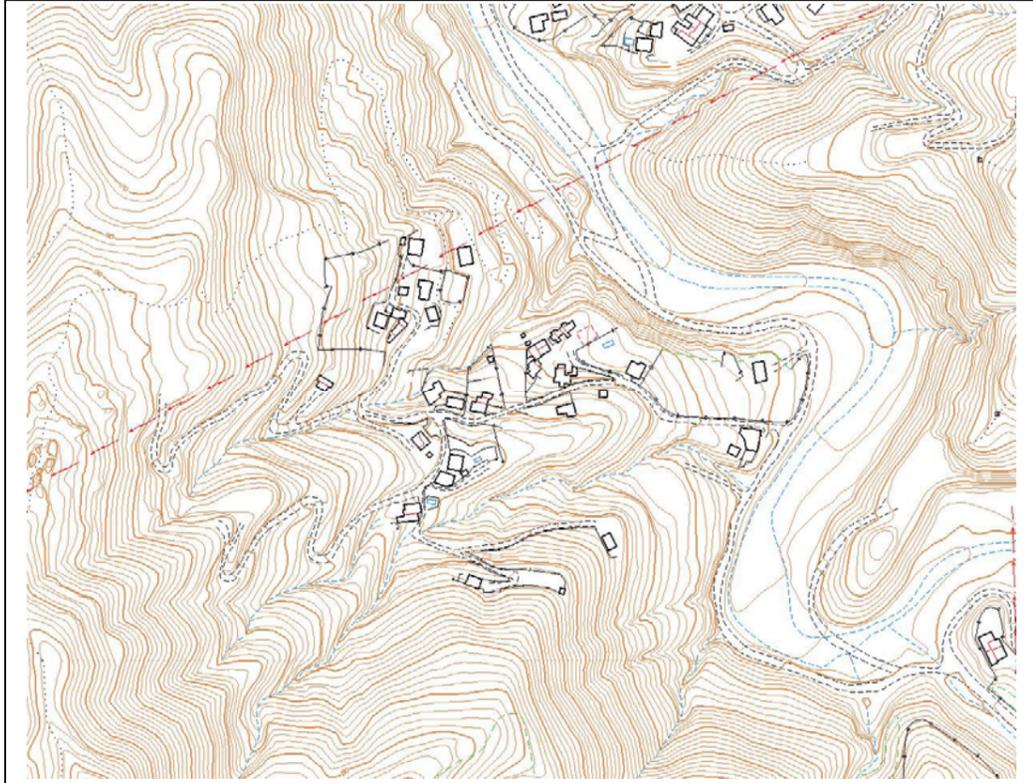
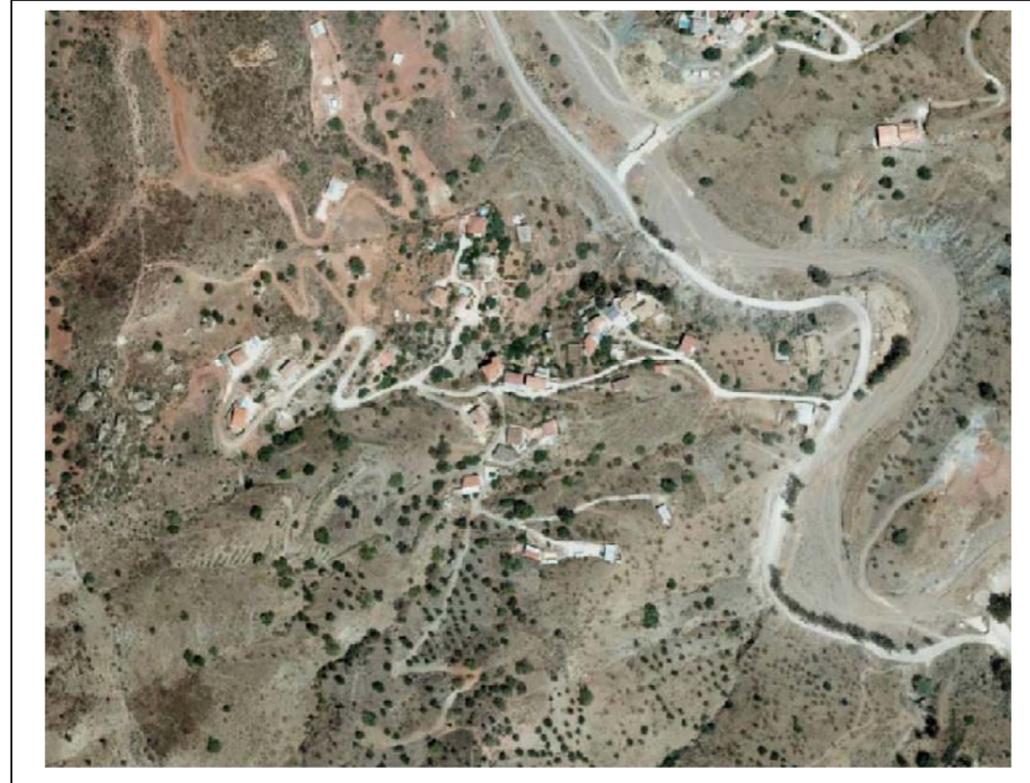
Plano **CARTOGRAFIA 2008**

<b>EDIFICIOS</b>	Viviendas aprox.	25
	Otros	
<b>PARCELACIÓN</b>	Media (m <sup>2</sup> )	700
<b>ACTIVIDAD Agrícola</b>	Explotación	NO
	Huerto domestico	NO
<b>SERVICIOS Aparentes</b>	Agua	SI
	Saneamiento	NO
	Alumbrado	NO
	Limpieza (recogida basura)	NO
<b>ANTIGÜEDAD</b>	Anterior 1960	0%
	1984	50%
<b>Observaciones</b>	Incluido en el PGOU-97 Art. 9.4.4.

Situado al noroeste del término municipal y al norte del núcleo del Puerto de la Torre, tiene su acceso desde la carretera A-6111.  
 El origen no se vincula a ningún asentamiento antiguo.  
 Su crecimiento se produce por concentración de edificaciones en plataformas del terreno en una ladera, llegando incluso al adosamiento.  
 La parcelación de reducidas dimensiones y carácter irregular en general, llega incluso a la existencia de varias edificaciones en una misma parcela.  
 La mayoría de las edificaciones se destinan a vivienda habitual.

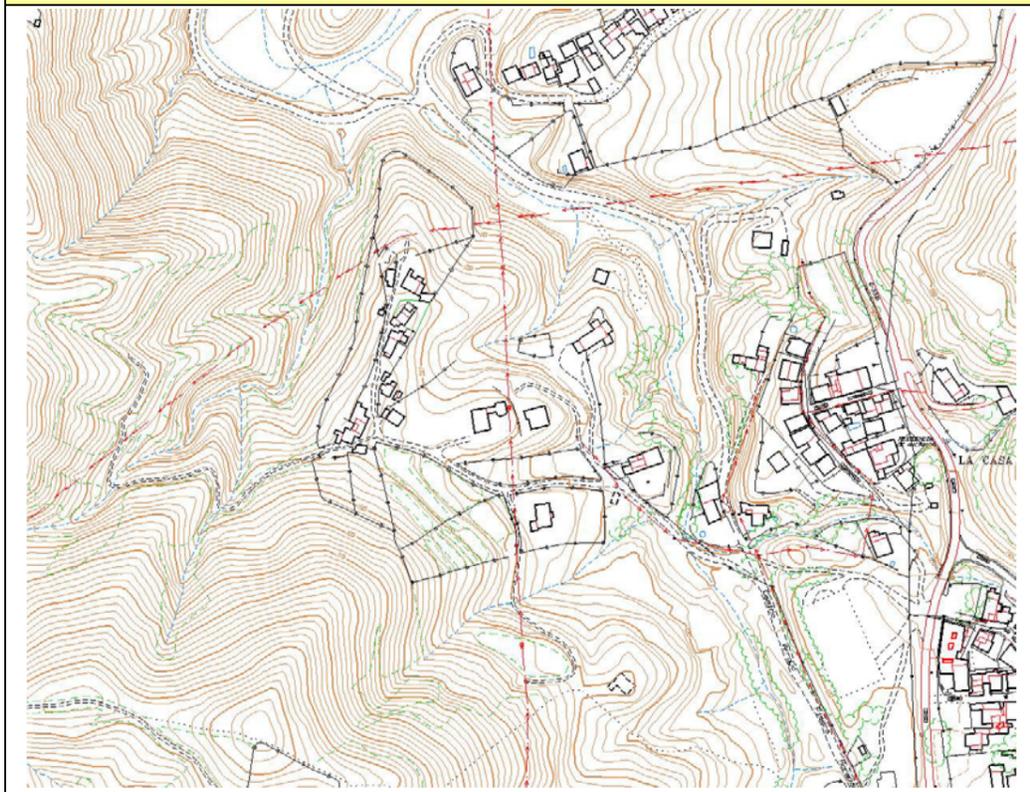
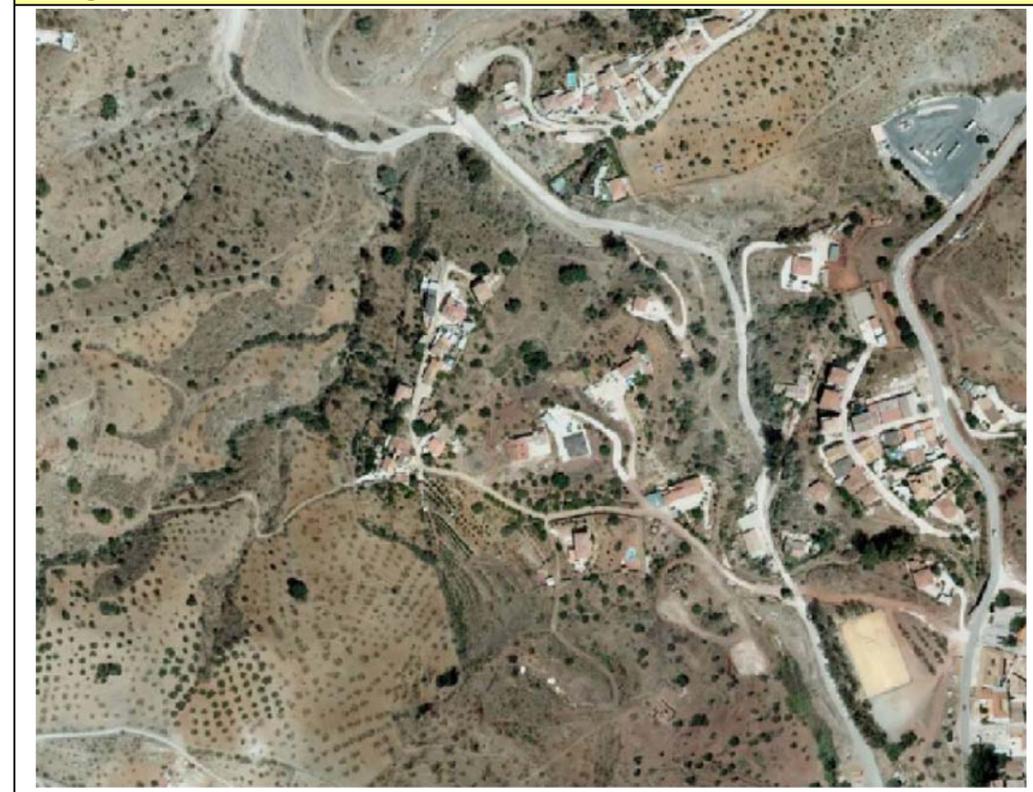
Plano **CARTOGRAFIA 2008**

<b>EDIFICIOS</b>	Viviendas aprox.	21
	Otros	
<b>PARCELACIÓN</b>	Media (m <sup>2</sup> )	600
<b>ACTIVIDAD Agrícola</b>	Explotación	NO
	Huerto domestico	SI
<b>SERVICIOS Aparentes</b>	Agua	SI
	Sanearamiento	NO
	Alumbrado	SI/NO
	Limpieza (recogida basura)	SI
<b>ANTIGÜEDAD</b>	Anterior 1960	5%
	1984	28%
<b>Observaciones</b>	Incluido en el PGOU-97 Art. 9.4.4. Existen algunas farolas.

Situado al noroeste del término municipal y al norte del núcleo del Puerto de la Torre, tiene su acceso desde la carretera A-6111.  
El origen no se vincula a ningún asentamiento antiguo.  
Su crecimiento se produce por concentración de edificaciones en plataformas del terreno en una ladera, llegando incluso al adosamiento (en la parte mas occidental).  
La parcelación de reducidas dimensiones y carácter irregular en general, llega incluso a la existencia de varias edificaciones en una misma parcela.  
La mayoría de las edificaciones se destinan a vivienda habitual.

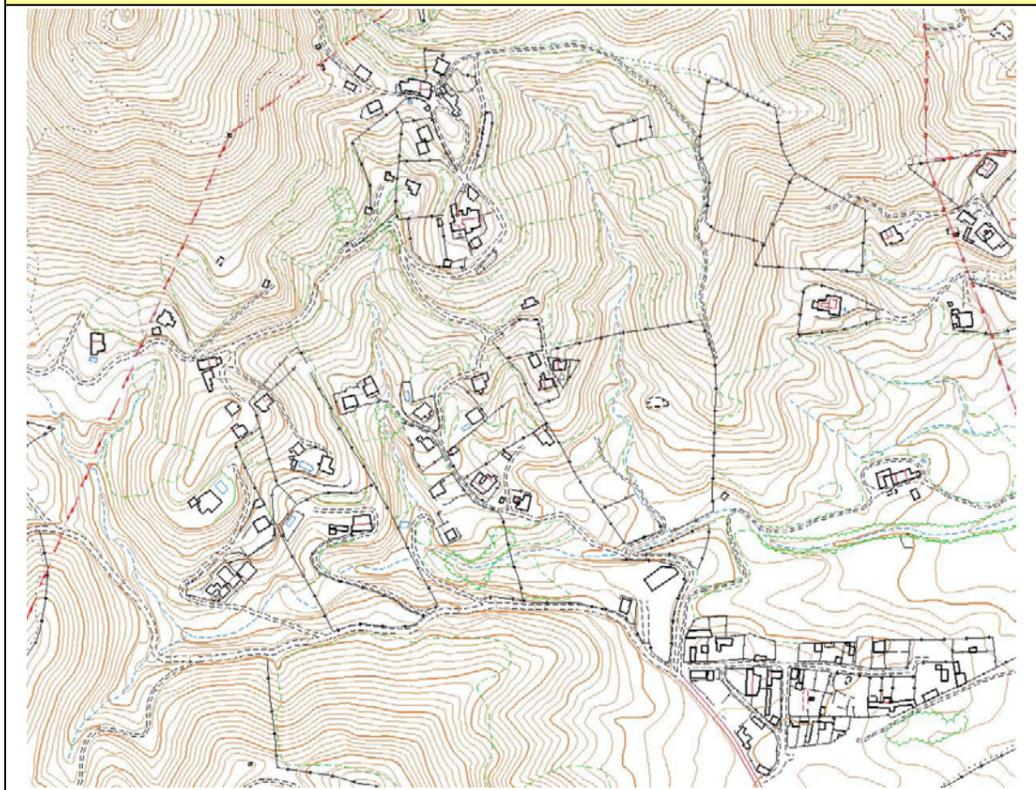
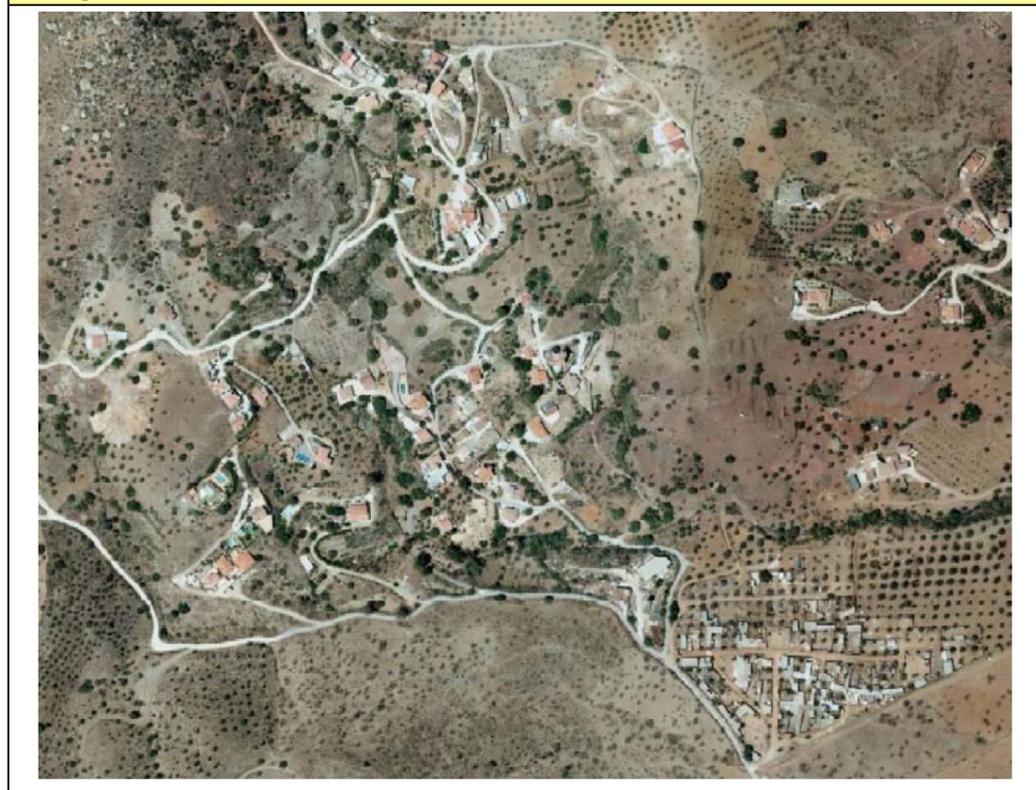
Plano **CARTOGRAFIA 2008**

<b>EDIFICIOS</b>	Viviendas aprox.	80
	Otros	
<b>PARCELACIÓN</b>	Media (m <sup>2</sup> )	1500
<b>ACTIVIDAD Agrícola</b>	Explotación	NO
	Huerto domestico	NO
<b>SERVICIOS Aparentes</b>	Agua	SI
	Saneamiento	NO
	Alumbrado	NO
	Limpieza (recogida basura)	SI
<b>ANTIGÜEDAD</b>	Anterior 1960	1%
	1984	6%
<b>Observaciones</b>	Incluido en el PGOU-97 Art. 9.4.4. El suministro de agua parece proceder de pozo local.

Situado al noroeste del término municipal y al norte del núcleo del Puerto de la Torre, tiene su acceso desde la carretera A-6111. El origen no se vincula a ningún asentamiento antiguo. Su crecimiento se produce por concentración de edificaciones en diferentes puntos del área dando una imagen polinuclear. La parcelación de dimensiones medias y carácter irregular en general, llega incluso a la existencia de varias edificaciones en una misma parcela. La mayoría de las edificaciones se destinan a vivienda habitual.
