# PEPRI CENTRO. CATALOGO DE EDIFICIOS PROTEGIDOS

<b>Situación</b>	RAMON FRANQUELO, Nº 10		
<b>Edificio</b>	378	<b>Zon</b>	IV
<b>Grado Protección</b>	ARQUITECTONICA I		
<b>Fach.</b>	<input type="radio"/>	<b>Tipol.</b>	<input type="radio"/>
<b>Elem.</b>	<input type="radio"/>		
<b>Estilo</b>	Decimonónico Burgués Malagueño		
<b>Autor</b>			
<b>Epoca</b>	S. XIX

**Situación** RAMON FRANQUELO, Nº 10

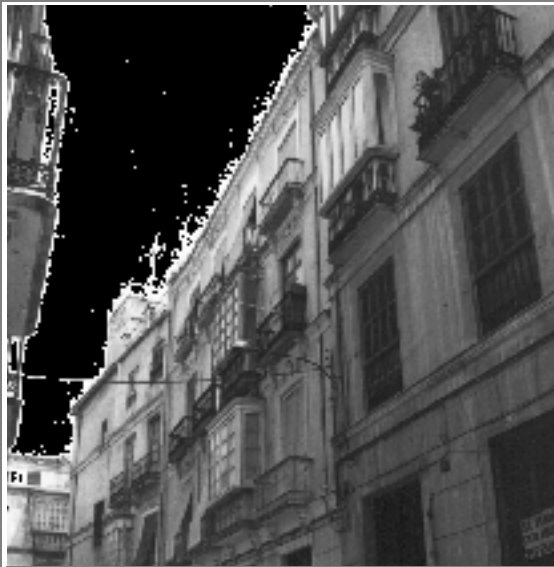
Edificio entre medianeras con bajo y tres plantas y cuatro huecos por planta, alineados verticalmente pero que no conforman una composición simétrica, por el desplazamiento de la portada a su lateral derecho.

En planta baja, posee zócalo de piedra y paramento estriado con bandas horizontales, en el que se abre el hueco de portada, adintelado y enmarcado por moldura, y tres de ventanas adinteladas enrejadas.

Separa sus plantas por línea de imposta, interrumpida por las ménsulas en que apoyan el vuelo de los balcones. Una línea de cornisa, también con ménsulas, decora la fachada en su parte superior.

Las tres plantas superiores poseen balcones de hueco adintelado con jambas y dintel moldurados y vuelo recto.

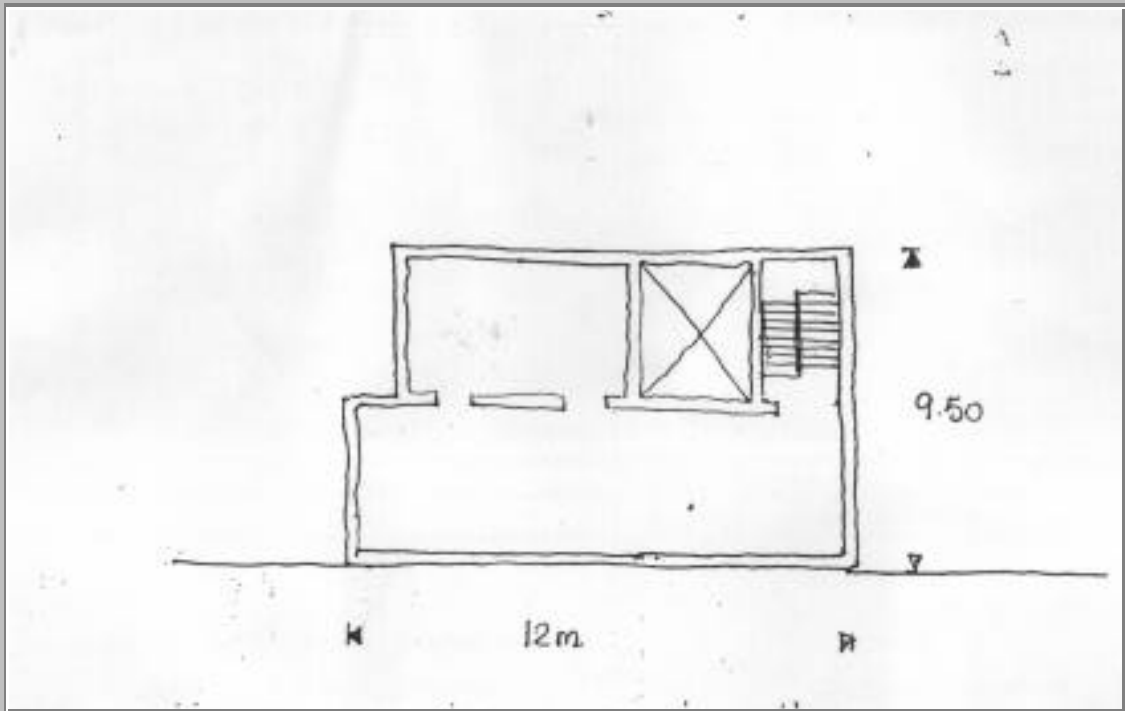
**PLANOS Y FOTOS**

Sobre el dintel, aparece decoración vegetal y con carete en las dos primeras plantas y solo vegetal en la superior.

Las dos plantas inferiores poseen cierro de madera en uno de sus balcones centrales.

Planta rectangular con cuerpo de escaleras y patio descentrados.

No hay propuesta de intervención.
