PEPRI CENTRO. CATALOGO DE EDIFICIOS PROTEGIDOS

Situación	SANCHEZ PASTOR, Nº 1	
	SANTA MARIA	
Edificio	640	Zon VI
Grado Protección	ARQUITECTONICA I	
Fach.	<input type="radio"/>	Tipol. <input type="radio"/>
		Elem. <input type="radio"/>
Estilo	Burgués Decimonónico Malagueño	
Autor	Eduardo Strachan-Viana-Cárdenas	
Epoca	S. XIX - 1.877

SANCHEZ PASTOR, Nº 1
SANTA MARIA

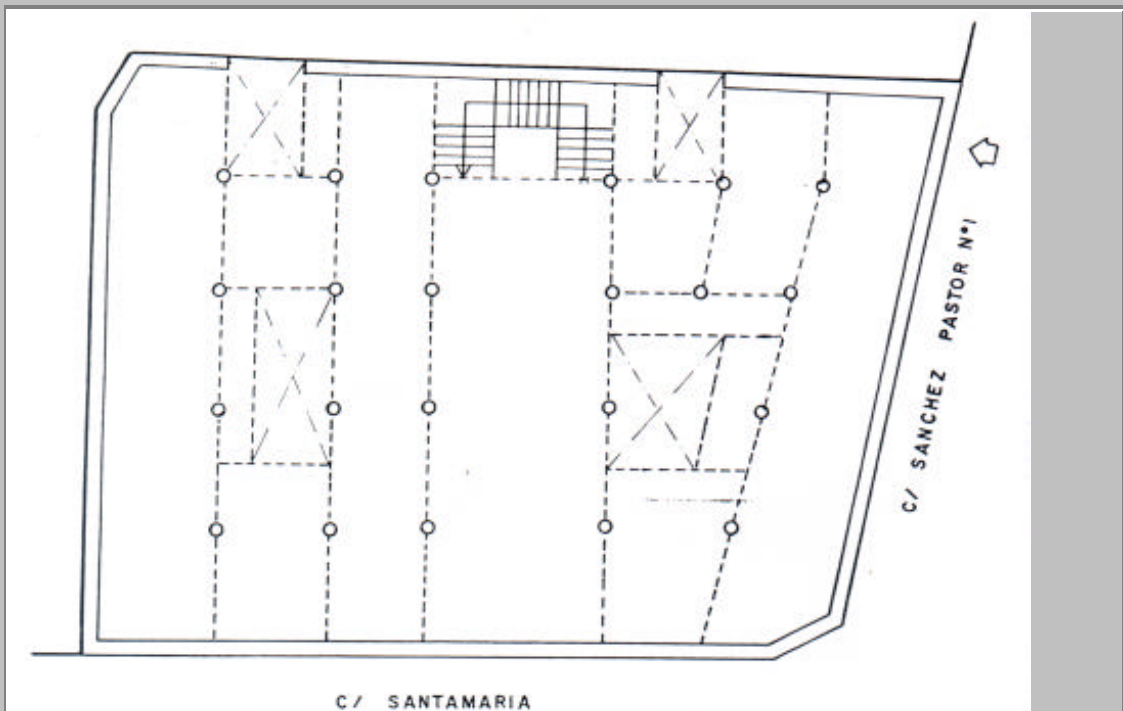
PLANOS Y FOTOS

Edificio en esquina, con fachada también a la C/ Santa María, de bajo, transformado por comercio, y tres plantas de balcones separados por impostas.

Los huecos, todos adintelados, se disponen en 6 ejes en la fachada a S. Pastor, 8 en Sta. María y 1 en el chafán entre ambas, resaltándose el mismo mediante la curvatura de sus cierros acristalados.

El comercio del bajo ha mantenido parte del zócalo de piedra y cajeadado, así como las columnas de fundición. Este cajeadado se mantiene íntegro en las plantas superiores, alternando con otros lienzos de pared donde no los llevaba. Los balcones se alternan sencillos y corridos en la primera planta, apoyando todos sobre ménsulas, aunque en esta primera son más originales por ser de fundición. Igualmente, la rejería, que es toda fundición, adquiere aquí mayor robustez.

Los vanos e flanquean por pilastras cajeados y se decoran en el dintel con cartela y penacho, decreciendo la complejidad de la decoración y el apilastrado con la altura hasta convertirse en la 3ª planta en sencillo guarnecido. Remata el edificio cornisa sobre ménsulas entre las que se disponen motivos vegetales.

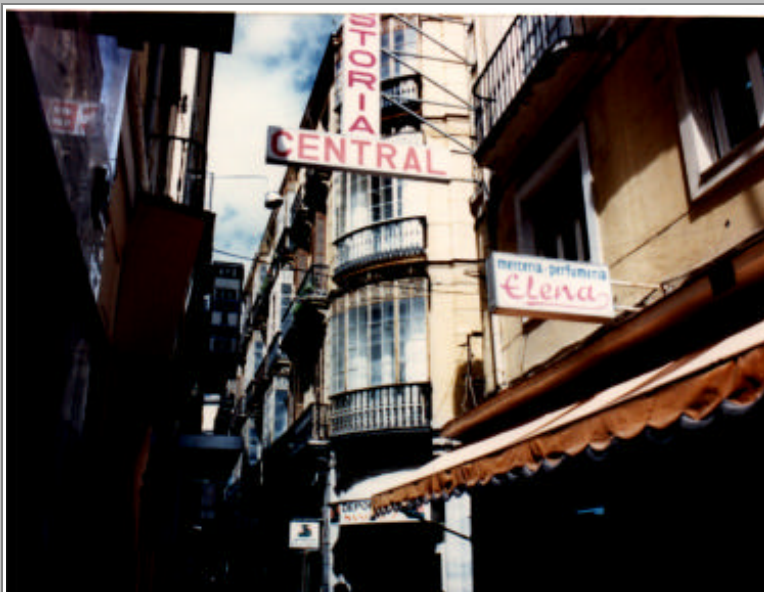
PLANOS Y FOTOS

En algunas partes se han levantado una planta ático con ventanas.

La hermosa portada de piedra entre pilastras cajeadas, es de arco rebajado. Una par de volutas sostienen el balcón superior que se integra en la portada apoyando sobre las pilastras. Sobre el arco, con clave decorada, estilizada decoración vegetal forma roleos alrededor de las iniciales del promotor. El zaguán, con comercio, presentan ricas veserías que podrían ser añadido posteriormente.
